# Tilstandsrapport

Fritidsbolig

Rånesveien 253, 6531 AVERØY

Befaringsdato: 26.05.2025

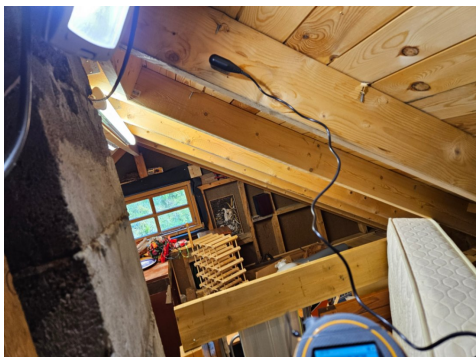
### Vurdering av avvik:

- Det er påvist fuktskjolder/skader i takkonstruksjonen.

Det ble registrert fuktskjolder ved pipestokken, disse ble målt tørre på befaringsdagen.

Det anbefales å gjennomføre ytterligere undersøkelser av konstruksjonen. Dokumentasjon bør innhentes om mulig.

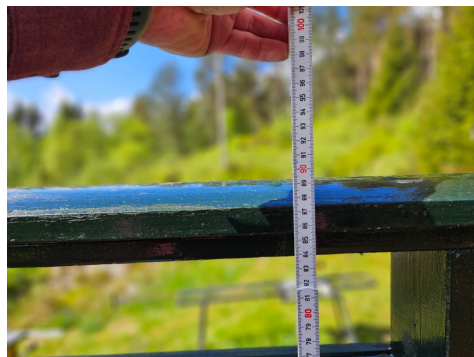
Rekkverk målt til underkant av 90 cm

- Det er ikke krav om utbedring av åpninger i rekkverk til dagens forskriftskrav.
- Det er ikke krav om utbedring av rekkverkshøyde opp til dagens forskriftskrav.

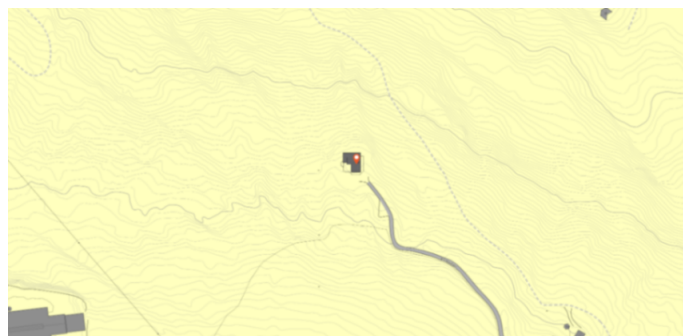
## TG 2 Radon

Ifølge Nasjonalt aktsomhetskart for radon (Direktoratet for strålevern og atomtryggleik) har området moderat til lav forekomst av radon. Det foreligger ikke målerapport.

- Det bør gjennomføres radonmålinger.

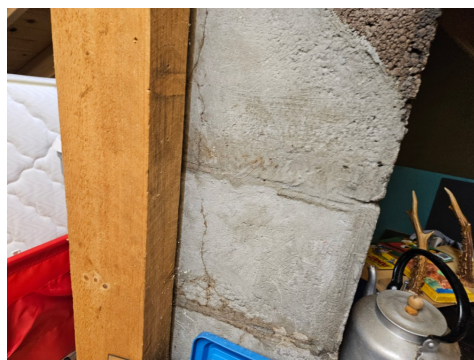
## TG 2 Pipe og ildsted

Murt elementpipe (leca eller lignende). Flislagt i 1. etasje. Heldekkende pipebeslag over tak.

Ved eventuell skade på det innvendige røykrøret kan det føre til at røyk siver/lekker inn på loftet.

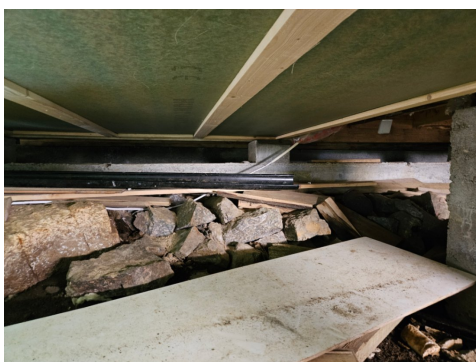
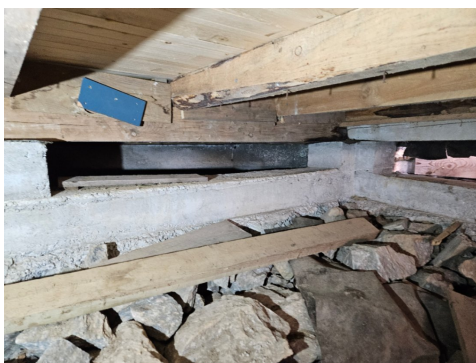
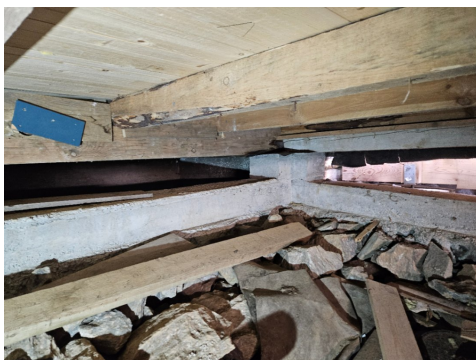
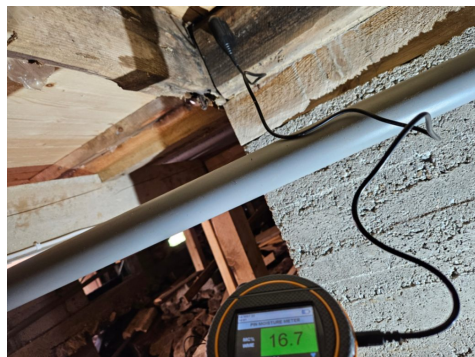
## TG 3 Krypkjeller

Boligen har krypkjeller med tilgang fra boder. Begrenset tilgang til krypkjeller for "gammel" hytten.

- Det er ikke adgang til deler av krypkjelleren. Krypkjeller er kun vurdert i tilgjengelige deler. Krypkjeller regnes for å være en risikokonstruksjon som er utsatt for fukt- og råteskader i bunnsvill, trebjelkelaget og andre tilstøtende konstruksjoner, på grunn av fuktighet fra grunnen og kondensering ved temperaturforskjeller. Selv om det ikke er avdekket tegn på skader, betyr ikke dette nødvendigvis at det ikke foreligger skader i eller i forbindelse med krypkjelleren.
- Det er påvist skader på konstruksjoner i krypkjeller som er forårsaket av råte eller sopp.
- Det er stedvis påvist fuktnivå som tilsier at konstruksjonen kan ha fuktskader.

- Vær oppmerksom på denne risikoen, overvåk tilstanden og undersøk dette nærmere, helst med hjelp av en fagkyndig.
- Overvåk konstruksjonen jevnlig. Avviket kan medføre behov for tiltak, men bør observeres over tid.

Priskonsekvens er medtatt for en fagkyndig kontroll av kjelleren og ikke fremtidige eventuelle utbedringer.

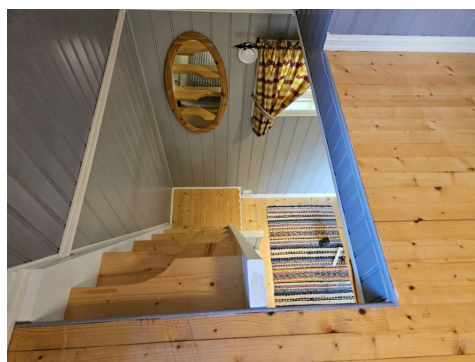
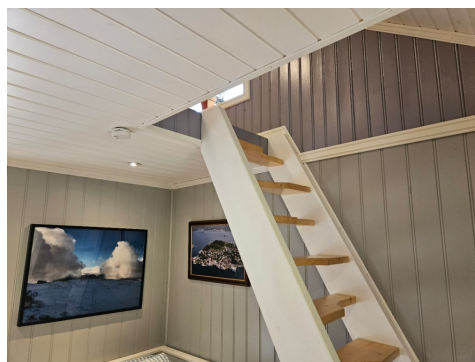
## ! TG 3 Innvendige trapper

Boligen er utført med en malt tretrapp opp til hems.

- Rekkverk må monteres for å lukke avviket.
- Håndløper bør monteres, men det var ikke krav på byggetidspunktet.

Det må etableres rekkverk og håndløper i trappen om denne fortsatt skal brukes. Bruk av trappen risikerer potensielt personsikader.

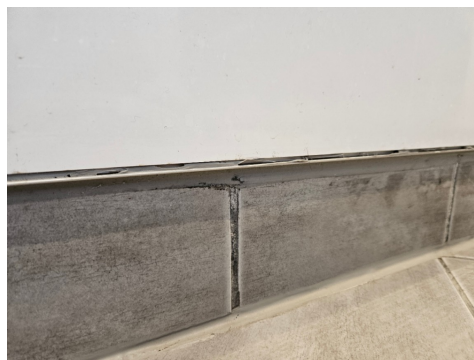
### TG 2 Overflater vegger og himling

- Det er vindu/dør med ikke fuktbestandige materialer i våtsonen (ved vask, dusj, badekar, osv.), løsningen eller byggematerialet er uegnet.
- Det er avvik:

Vinduet må jevnlig kontrolleres og overflatebehandles for å unngå fuktproblematikk.

Fugemasse under baderomsplater bør gås over for å unngå fuktopptrekk i baderomsplater.

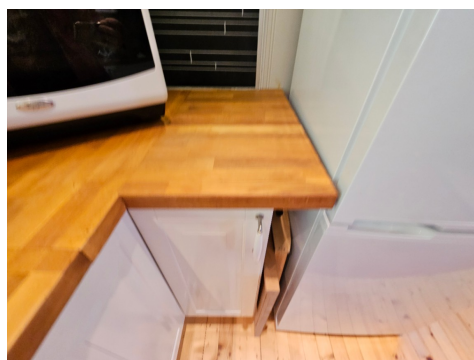
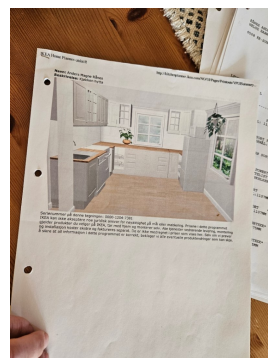
- Det er ikke montert komfyrvakt i kjøkkenet som er krav på dette kjøkkenet ut ifra alder.
- Det er ikke påvist tegn på at det er montert lekkasjedeteksjon ved oppvaskmaskin/oppvaskkum, dette er et krav på kjøkkenet ut ifra alder.

- Komfyrvakt må monteres.
- Det bør monteres lekkasjedeteksjon ved oppvaskmaskin/oppvaskkum.

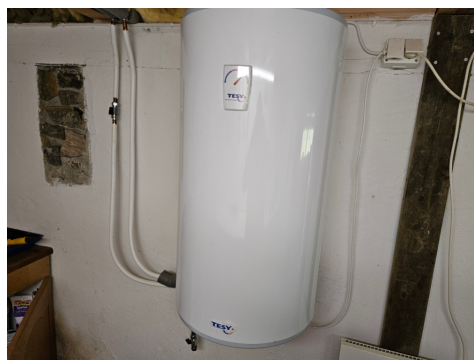
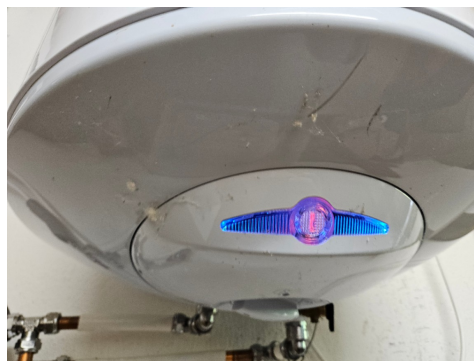
Strømledningen/kontakten på varmtvannstankene er spesielt utsatte for varmgang og bør utføres med tilfredsstillende el-tilkobling.

- Det bør etableres tilfredsstillende el-tilkobling etter gjeldende forskrift.

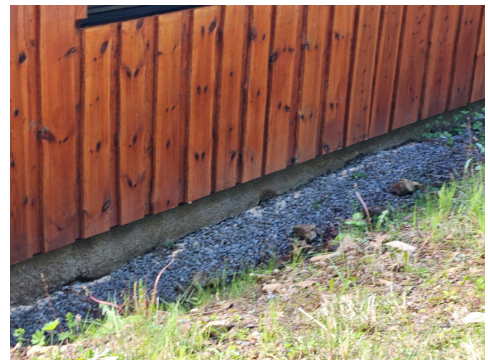
### ! TG 2 Fuktsikring og drenering

Dreneringen er kun besiktiget fra overflaten. Det er usikkert om taknedløpene er ført i bakken eller oppkoblet til et videre drengs-system. Det er ikke påvist synlig fuktsikring ved grunnmuren. Boligen er oppført på søyler. Bakkant av boligen har betong grunnmur og boder i underetasje/kjeller er utført på grunnnivå med betongkonstruksjon. Videre er dreneringssystemet for eiendommen trolig fra byggeår.

- Utvendig tetting/fuktsikring av grunnmuren er avsluttet under utvendig terreng.

Ved snøfall og mye regn kan det være fare for at smelting av snø og regn renner inn i overkant av knotteplaten og inn bak dreneringen. Det anbefales og forhøye knotteplaten.

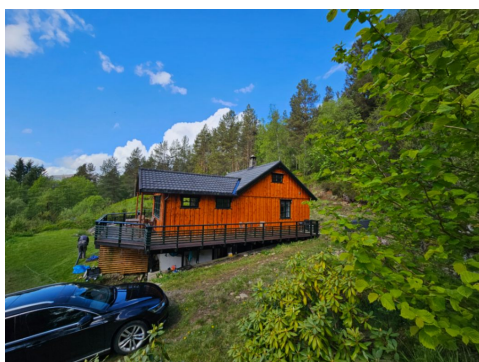
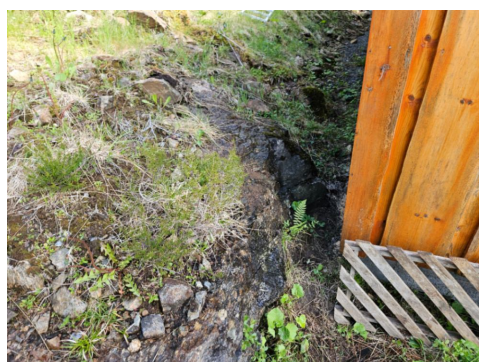
### ! TG 2 Grunnmur og fundamenter

Boligen er hovedsakelig oppført på søyler og betongmur i bakkant.. Bod under hytten er utført av betongkonstruksjoner med 2 gulvsluker.

Tomten ligger i relativt skrått fjellterreng som gjør at det er forhold som gjør at vann/fukt trenger inn under boligen.

Konsekvensen vi være høye fuktverdier under hytten og gode vekstvilkår for sopp og råte.
