Tilstandsrapport

Andelsleilighet

Schweigaards gate 99 C, 0656 OSLO

Befaringsdato: 25.04.2024

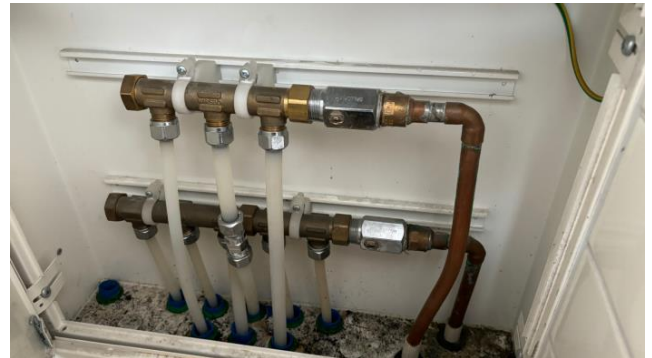
TG 1 Vannledninger

Innvendige vannledninger er av kobber med plastkappe. Det er besiktiget i rørskap. Stoppevidere(Balofix) i rørskp.

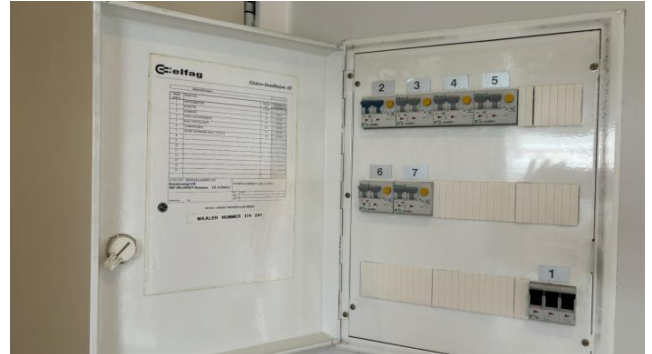
Generell kommentar

Det opplyses om at undertegnede ikke er fagmann på dette feltet og inspeksjonen er gjort visuelt. Dersom ytterligere gjennomgang av det elektriske anlegget ønskes anbefales en eltakst.
