# Tilstandsrapport

Hytte

Blomstølvegen 171, 2930 BAGN

Befaringsdato: 26.02.2025

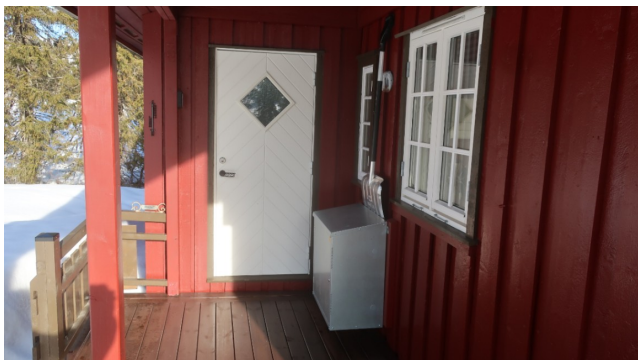
Hovedinngangsdør.

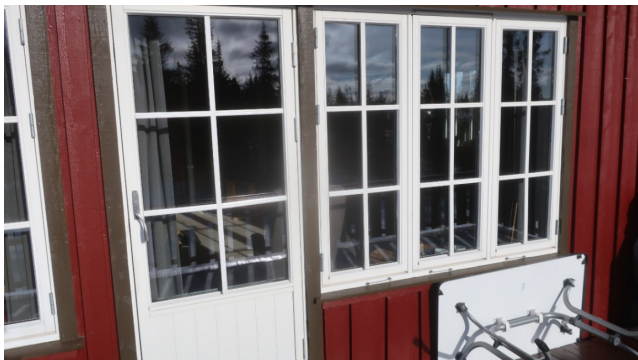
Terrassedør.

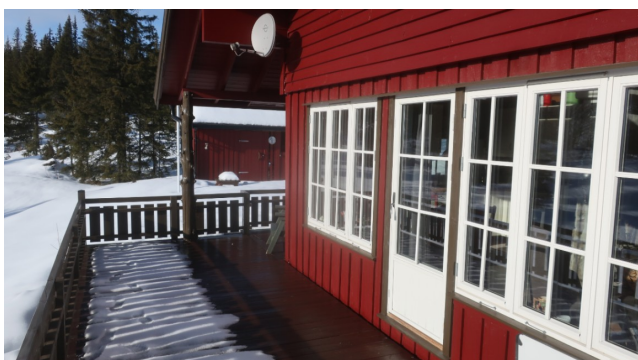
Terrasse.

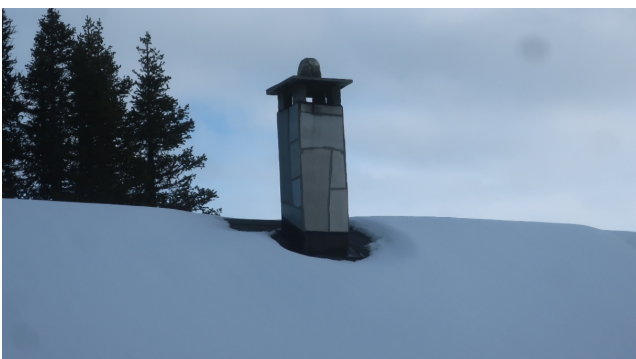
Forblendet pipe over tak.

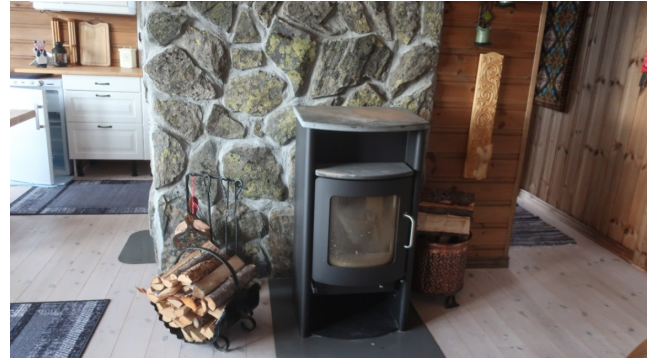
Peisovn i stue

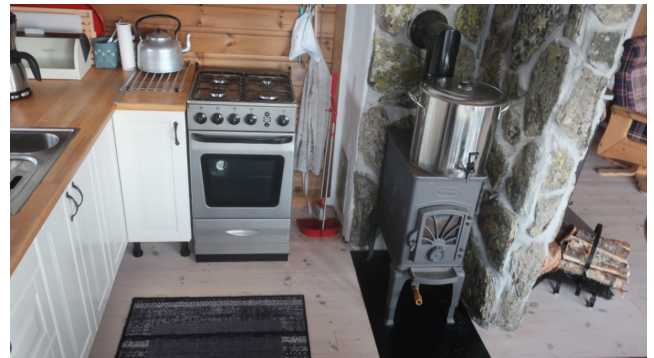
Vedovn på kjøkken

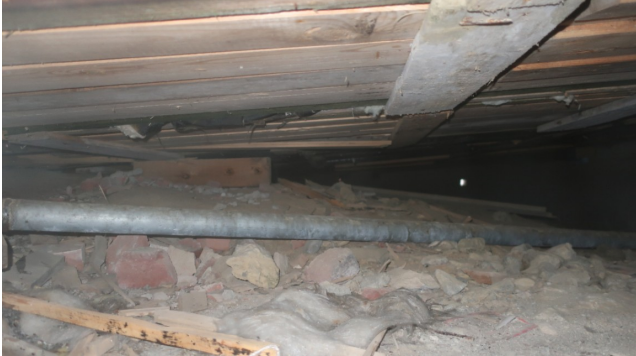
- Det er ikke adkomst til deler av krypkjelleren. Krypkjeller er kun vurdert i tilgjengelige deler. Krypkjeller regnes for å være en risikokonstruksjon som er utsatt for fukt- og råteskader i bunnsvill, trebjelkelaget og andre tilstøtende konstruksjoner, på grunn av fuktighet fra grunnen og kondensering ved temperaturforskjeller. Selv om det ikke er avdekket tegn på skader, betyr ikke dette nødvendigvis at det ikke foreligger skader i eller i forbindelse med krypkjelleren.

Det en kan se av krypkjelleren er knusk tørt og det er bra med ventiler i muren, det er lav kryphøyde og ikke lett og få lagt fuktsperre på bakken, men en kan komme til og få fuktsperre på deler av krypkjelleren.

Krypkjeller bilde tatt fra kjellerluke

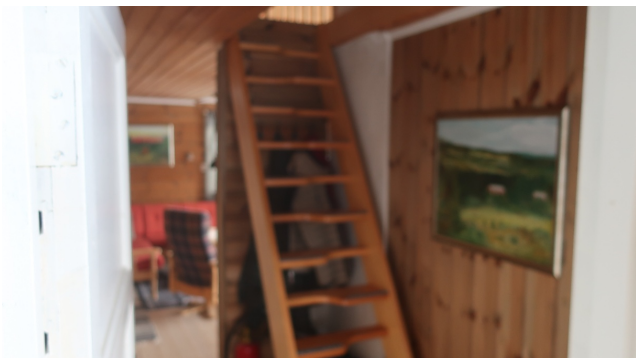
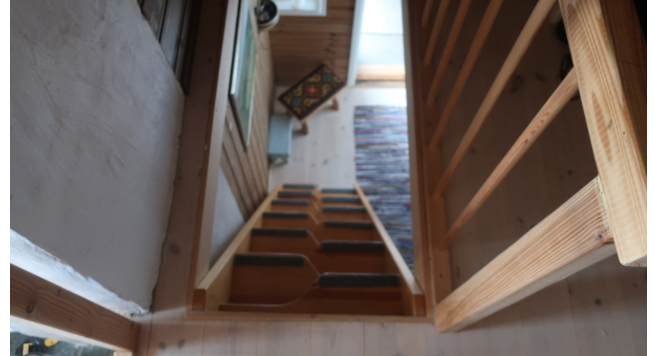
Lakkert heltre furutrapp type "Sambatrapp" til andre etasje. Trappen er bratt uten rekkverk og håndløpere.

Trappen er bratt så en bør ha håndløper på begge sider.

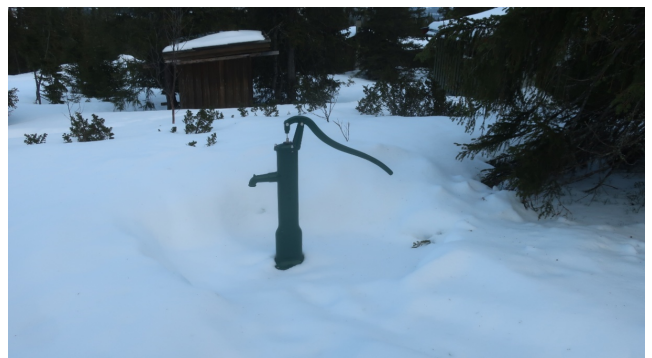
Vannpumpe.

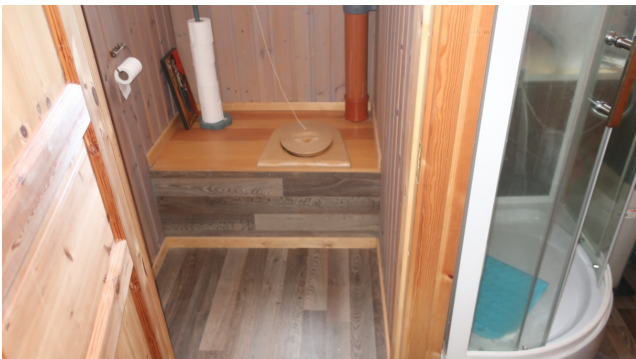
Ikke innlagt vann, kun enkelt gråvannsløp til terreng. Enkel toalettløsning med utedo inne med tømmeuke i mur.

Utedo inne.
