Tilstandsrapport

Boligbygg med flere boenheter

Midtre gate 3, 8624 MO I RANA

Befaringsdato: 06.11.2025

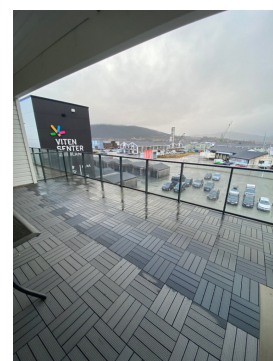
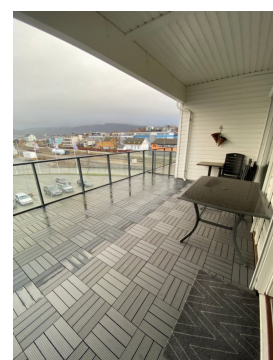
TG 1 Balkonger, terrasser og rom under balkonger

Stor altan/Terrasse målt ca. 25 kvm. med utgang fra stuen. Glassrekkverk. Målt rekkverkshøyde til 103 cm. Dekke lagt med trykkimp.materialer med pålagt plastfliser. Delvis takoverbygd.

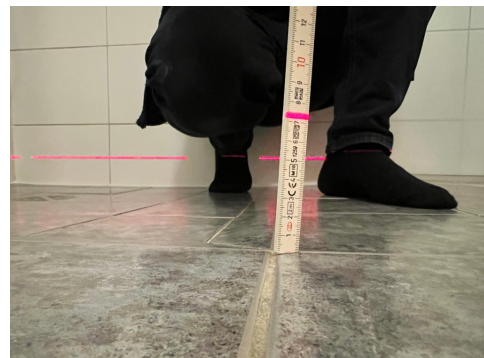
- Det er påvist at flisfuger har riss/sprekker.

Sprekker/utvasking av fuger ved sluken.

- Fuger bør skiftes ut.

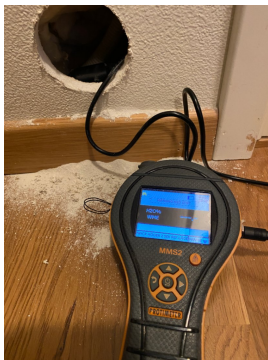
TG 1 Tilliggende konstruksjoner våtrom

Hulltaking er foretatt uten å påvise unormale forhold. Hulltaking er foretatt ved/i skillevegg mellom garderobe og bad. Fuktkvotemåling (vekt%) i konstruksjonen ble målt til 0.

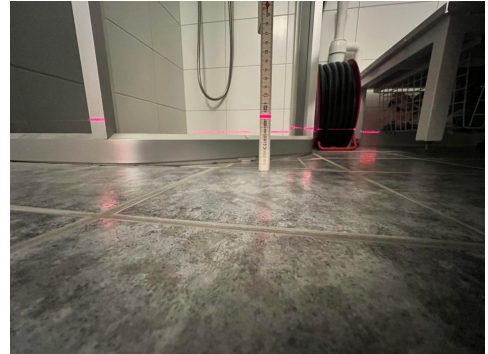
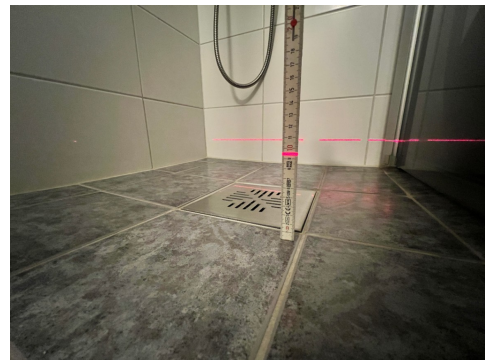
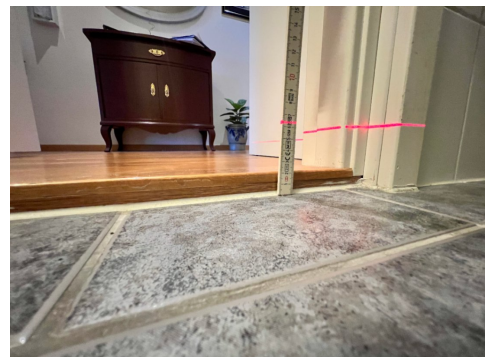
TG 1 Overflater Gulv

Gulvet er flislagt. Rommet har vannbåren gulvvarme. Høydeforskjell fra toppen av sluket til toppen av membranen ved dørterskelen er 40 mm.

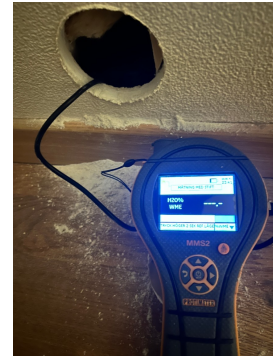
! TG 1 Tilliggende konstruksjoner våtrom

Hulltaking er foretatt uten å påvise unormale forhold. Hulltaking er foretatt i skillevegg mellom gang og bad/vaskerom. Fuktkvotemåling (vekt%) i konstruksjonen ble målt til 0.

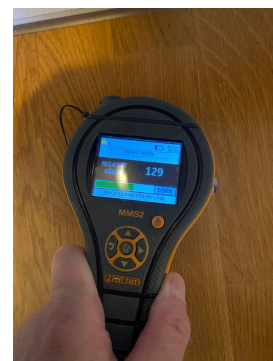
Det ble utført fuktsøk ved kjøleskap og vask. Ingen forhøyede fuktverdier ble registrert.

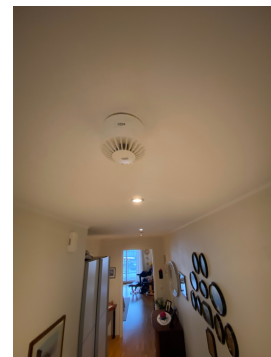
Leiligheten har tilfredsstillende antall røykvarslere og husbrannslange. Leiligheten er sprinklet.
