# Tilstandsrapport

📍 Kongsvegen 630, 2320 FURNES

# gnr. 752, bnr. 14

Rapportdato: 17.08.2023

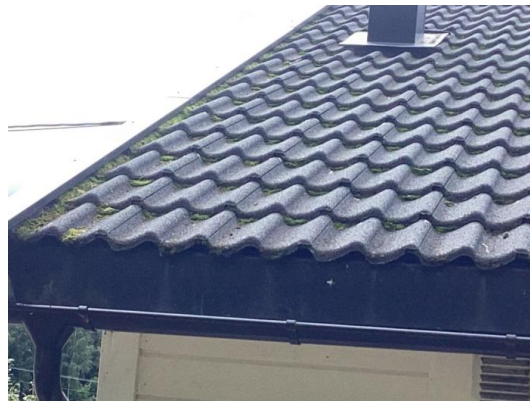
Taktekking med mose.

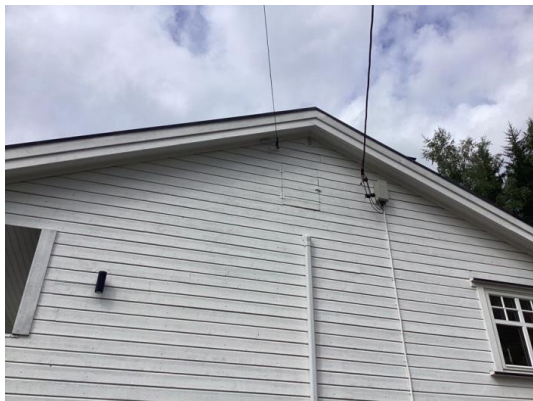
Loftsluke i gavlvegg. Takkonstruksjonen er besiktiget fra bakkenivå og innvendig i bolig da det ikke var godkjent sikringsutstyr på befaringensdagen.

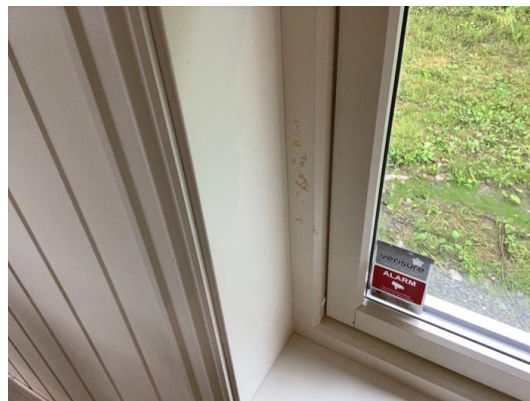
Fugeskum på karm.

- Det er påvist vinduer med fukt/råteskader.

Fugeskum på karmen. Råteskade i kjellervindu. Tilstandsgrad gitt pga. nevnte forhold.

- Andre tiltak:
- Vinduer med råteskader må erstattes med nye.

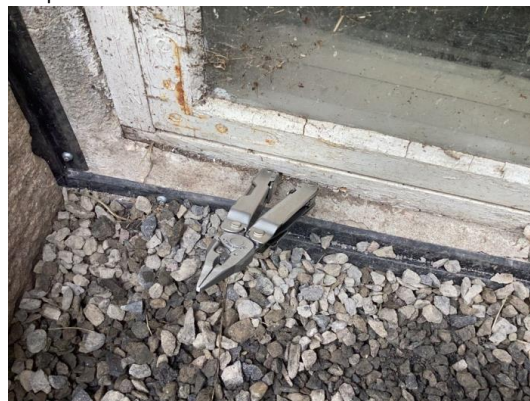
Kjellervindu med råteskade.

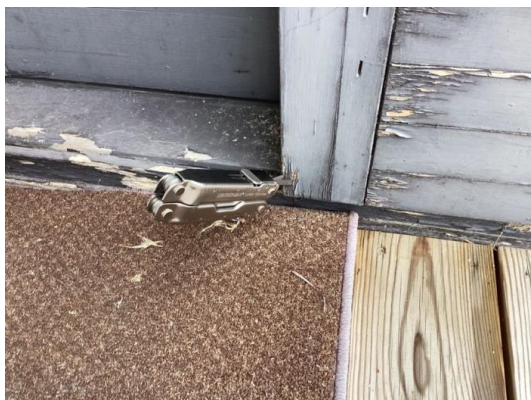
Det er påvist dør med råteskader.

- Det er påvist dører som er vanskelig å åpne eller lukke.
- Det er påvist dør(er) med fukt/råteskader.
- Det er påvist avvik rundt innsettsdetaljer.
- Karmene i dører er værslitte utvendig og det er sprekker i treverket.

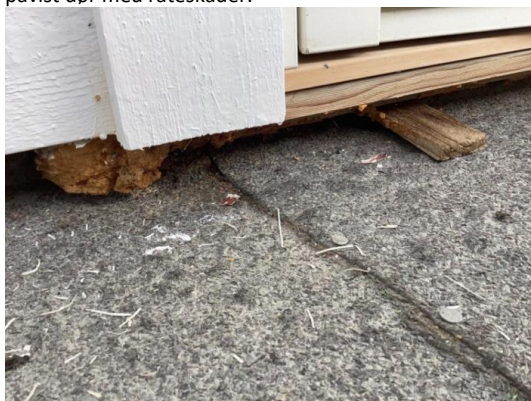
Manglende håndverksmessig utførelse på deler av arbeid.

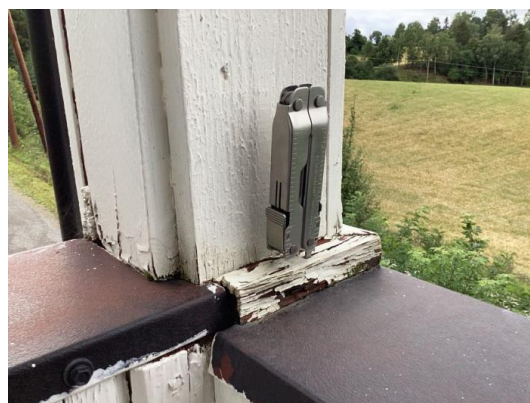
Veranda mot sørvest:

Råteskade i rekkverk.

- Mer enn halvparten av forventet brukstid er passert på tettesjikt/membran.
- Rekkverket er for lavt i forhold til dagens krav til rekkverkshøyder.
- Det er påvist fukt/råteskader i konstruksjonen.

- Råteskadede konstruksjoner må skiftes ut.
- Andre tiltak:

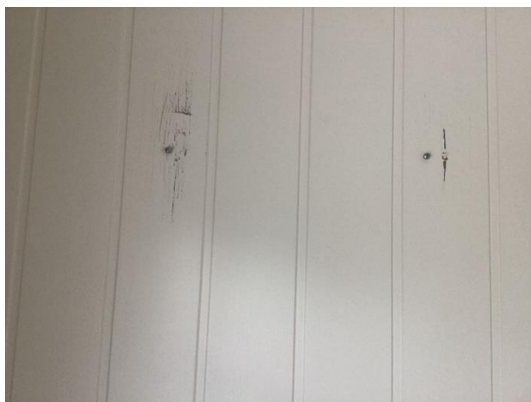
- Det er påvist skader på overflater.

For å lukke avviket må det gjøres tiltak. Behov for vedlikehold og utbedringer.

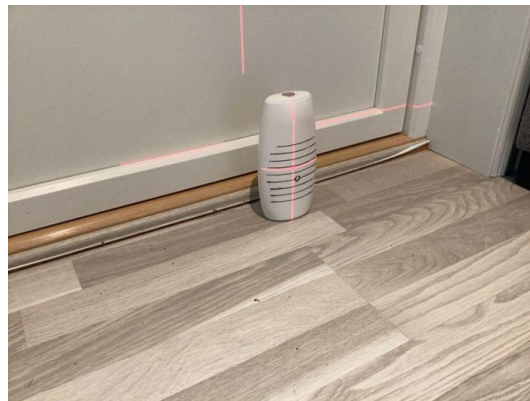
Helningsavvik på - 19 mm ble målt i stue.

Tilstandsgrad 2 gis med bakgrunn i standardens krav til godkjente måleavvik.

Skjevheter i etasjeskiller, dette er normalt byggeåret tatt i betraktning. Erfaringsmessig kan eldre etasjeskiller ha skjulte skader, spesielt over grunnmur og det gjøres oppmerksom på risikoen. Deler av bygningsdelen er skjult, har en alder som øker sannsynligheten for skjulte feil og har brukt opp mye av sin forventede brukstid. Tilstandsgrad gis pga. nevnte forhold.

Årsaken eller årsakene til avviket er ikke avdekket da det går utover undersøkelsesnivået i denne rapporten og konsekvensen av dette er at det må gjøres ytterligere undersøkelser. Konsekvensen av påviste avvik kan for eksempel være redusert brukstid og fuktskader.

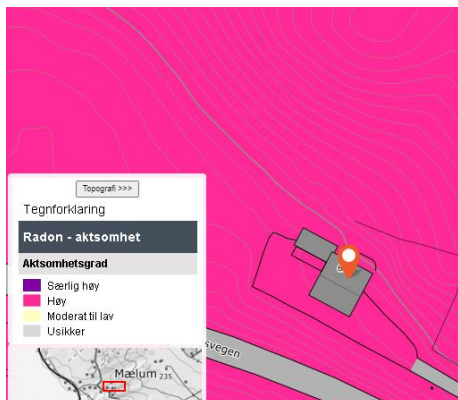
Det er ikke foretatt radonmålinger og bygget er heller ikke utført med radonsperre.

Eiendommen ligger i et område som er markert med høy aktsomhet i kartet.

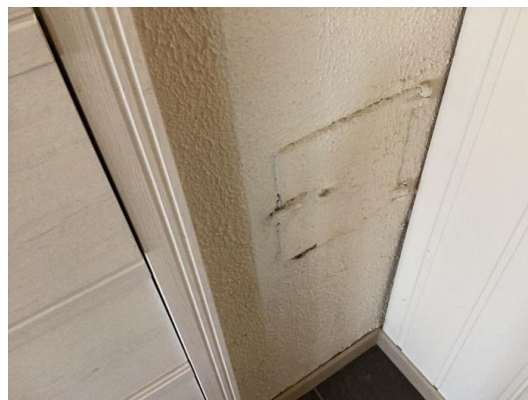
Sotluke i underetasje.

- Det må foretas tiltak for å lukke avviket.

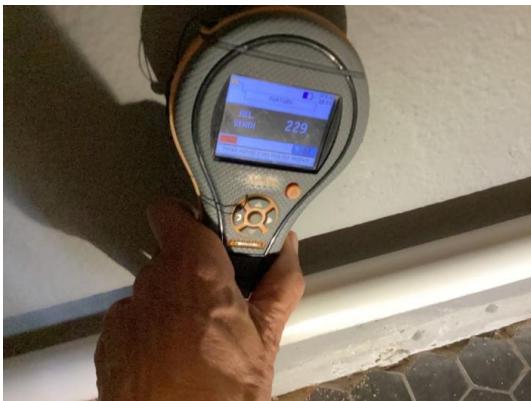
Ved enkle fuktsøk med fuktindikator registrerte jeg unormale verdier.

- Det er påvist andre avvik:
- Det er påvist indikasjoner på noe fuktgjennomtrenging i kjellergulv.
- Det er påvist indikasjoner på noe fuktgjennomtrenging inn i kjellermur.

Utforede vegger under terreng er å betrakte som en risikokonstruksjon, det vil si en konstruksjon som erfaring viser at har høy skadefrekvens.

- Det påviste fuktnivå gir grunn til å overvåke konstruksjonen jevnlig for å se utvikling over tid, og eventuelt foreta tiltak for å unngå fuktskader.

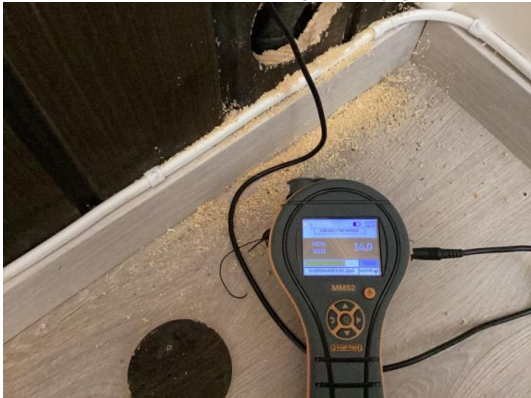
Fuktmåling ble foretatt, jeg målte tørre verdier i konstruksjon.

Hulltaking er utført for å tilfredsstille forskrift. Fuktmåling ble foretatt, jeg målte tørre verdier i konstruksjon.

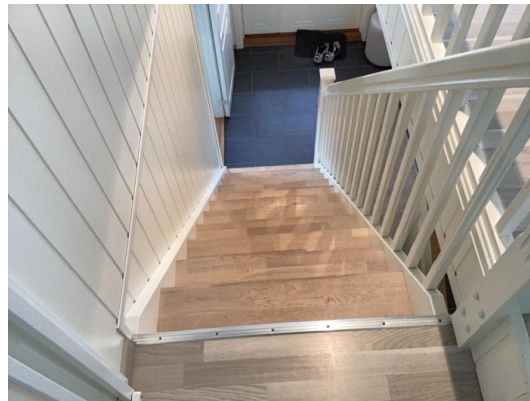
Trapp mellom etasjene.

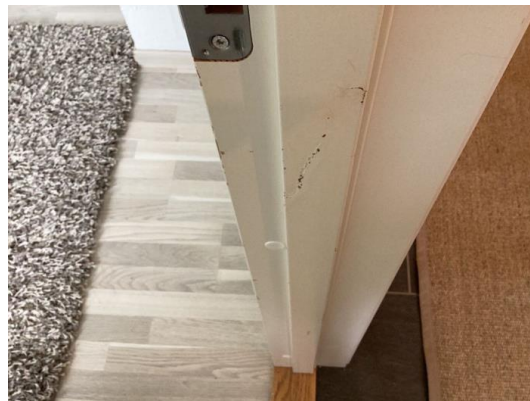
Noe overflateslitasje på karm.

- Det er påvist avvik som tilsier at det bør foretas tiltak på enkelte dører.

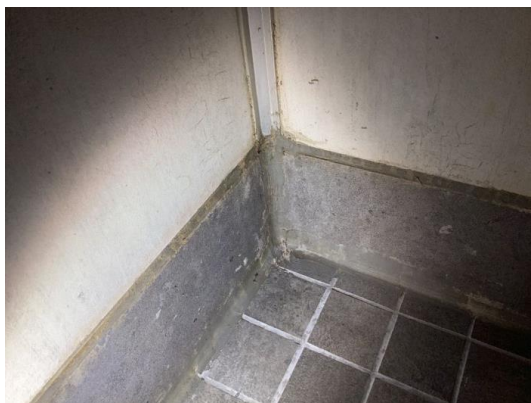
Ufagmessig utførelse.

Konsekvensen av påviste avvik kan for eksempel være redusert brukstid og fuktskader.

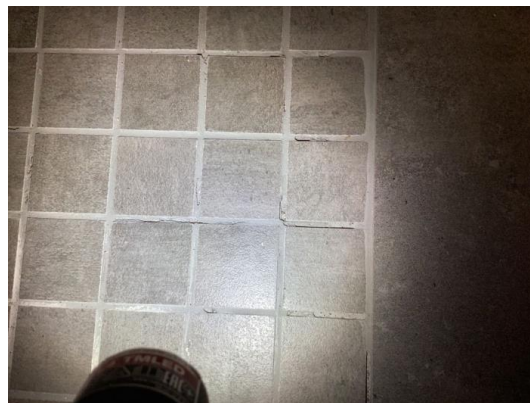
Manglende flisfuger.

- Det er påvist at flisfuger har riss/sprekker.
- Det er påvist at noen fliser har bom (hulrom under).

- Påviste skader må utbedres.

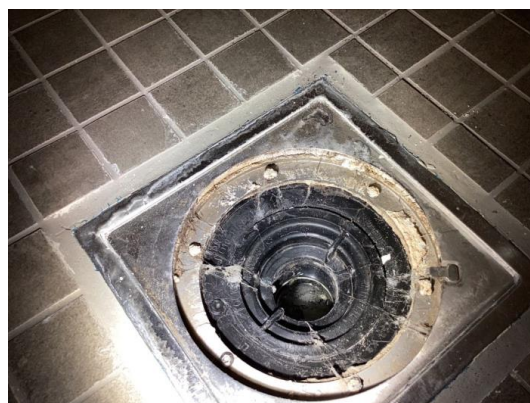
Sluk.

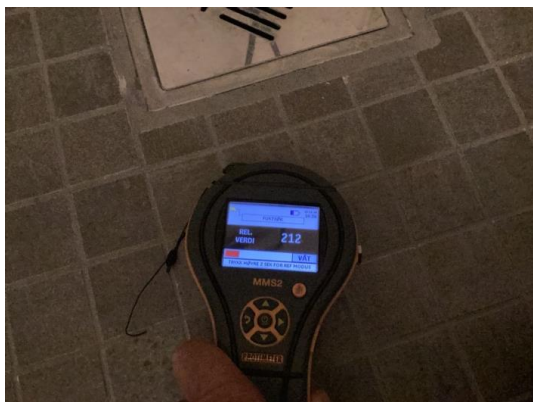
Ved bruk av fuktindikator på utsatte steder registrerte jeg unormale verdier.

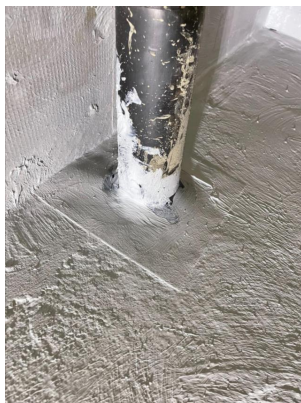
Rørmansjett er ikke fagmessig / riktig utført.

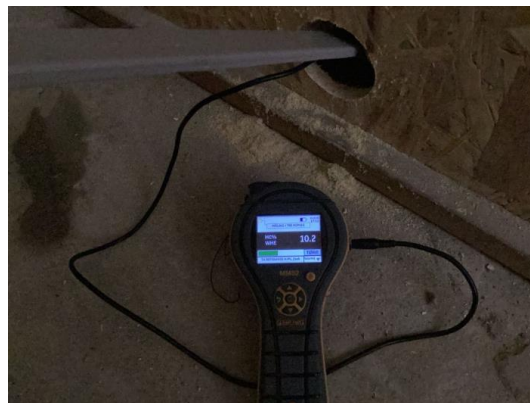
Ved fuktmåling ble det registrert tørre verdier.

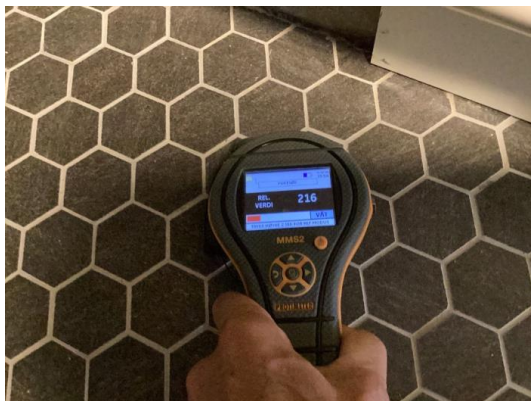
Fuktsøk på gulv med forhøyde verdier.

- Ved andre fuktundersøkelser enn hulltaking, er det påvist indikasjoner på fuktskader.

- Det må foretas tiltak for å lukke avviket.

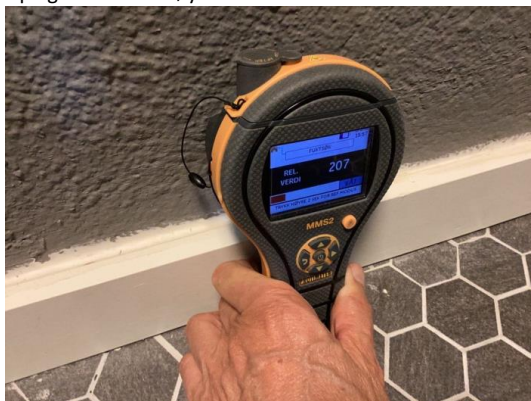
Fuktsøk med forhøyede verdier i vegg mot bad.

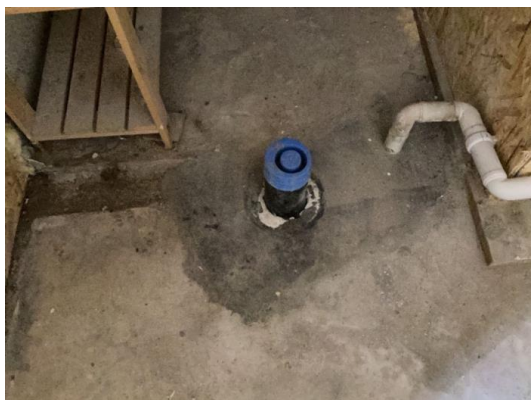
Stakeluke.

- Det er ikke behov for utbedringstiltak siden anlegget fungerer i dag, men ut ifra alder kan skader plutselig oppstå på eldre anlegg.
- Andre tiltak:

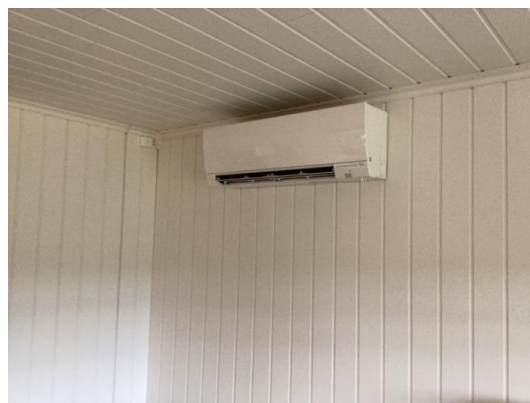
Det er ikke avholdt service på anlegget.

For å lukke avviket må det gjøres tiltak.

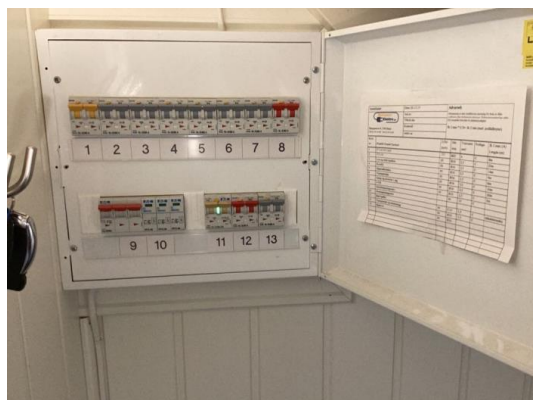
På arbeider utført på det elektriske anlegg etter 1999 skal det foreligge en samsvarserklæring. Det mangler erklæring på deler av anlegg.

Sikringskap med innmat.

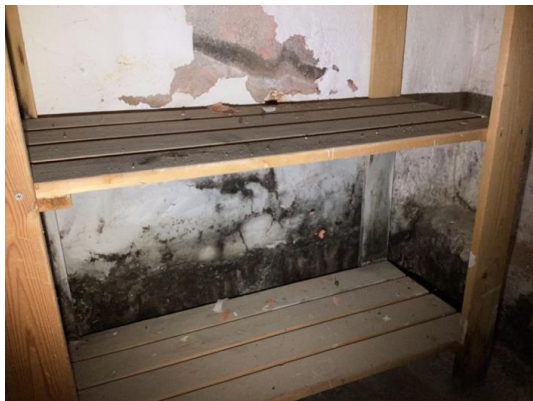
Misfarging av grunnmur i bod.

Dette punktet må ses i sammenheng med "rom under terreng og terrengforhold". Deler av bygningsdelen er skjult, har en alder som øker sannsynligheten for skjulte feil og har brukt opp mye av sin forventede brukstid. Det gjøres oppmerksom på at etablering eller utbedring av fuktsikring ikke automatisk gjør at fukt forsvinner da det må påregnes kapillær sug fra grunnen. Tilstandsgrad gitt pga. nevnte forhold.

Årsaken eller årsakene til avviket er ikke avdekket da det går utover undersøkelsesnivået i denne rapporten og konsekvensen av dette er at det må gjøres ytterligere undersøkelser. Konsekvensen av påviste avvik kan for eksempel være redusert brukstid og fuktskader.

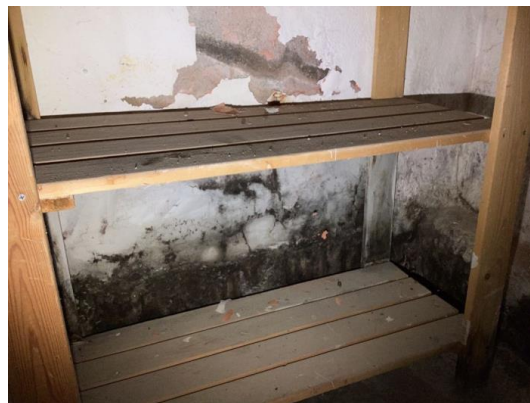
Malingsflass, avskalling og saltutslag på vegg, dette indikerer fuktvandring i vegger.

Malingsflass, avskalling og saltutslag på vegg, dette indikerer fuktvandring i vegger. Deler av bygningsdelen er skjult, har en alder som øker sannsynligheten for skjulte feil og har brukt opp mye av sin forventede brukstid. Tilstandsgrad gitt pga. nevnte forhold.

Årsaken eller årsakene til avviket er ikke avdekket da det går utover undersøkelsesnivået i denne rapporten og konsekvensen av dette er at det må gjøres ytterligere undersøkelser. Konsekvensen av påviste avvik kan for eksempel være redusert brukstid og fuktskader. Anbefaler å følge med videre utvikling. Generelt behov for vedlikehold, oppgraderinger og utbedringer. Jeg anbefaler ytterligere undersøkelser.

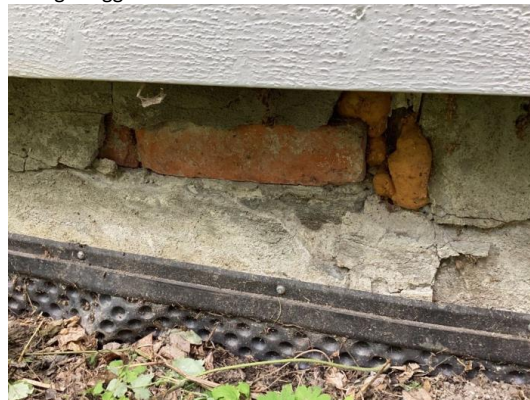
Grunnmur mot nord. Setningsskader ble registrert på grunnmur.

- Det er registrert skråriss som er symptom på setninger.
- Det er registrert horisontalriss som er symptom på jordtrykk.
- Grunnmuren har sprekkdannelse.
