# Tilstandsrapport

Enebolig

Nordjordeveien 10, 1930 AURSKOG

Rapportdato: 25.10.2025

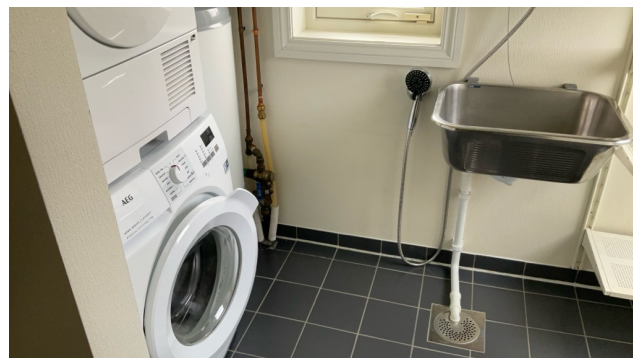
### TG 2 Overflater vegger og himling

- Det er vindu/dør med ikke fuktbestandige materialer i våtsonen (ved vask, dusj, badekar, osv.), løsningen eller byggematerialet er uegnet. Vinduet er nærme vaskekummen.

- Uegnede materialer må fuktbeskyttes/utskiftes.
- Dersom det ikke gjøres tiltak, kan dette medføre oppfukning, oppsvelling og forringelse av materialer over tid og fuktskader på tilstøtende konstruksjoner.

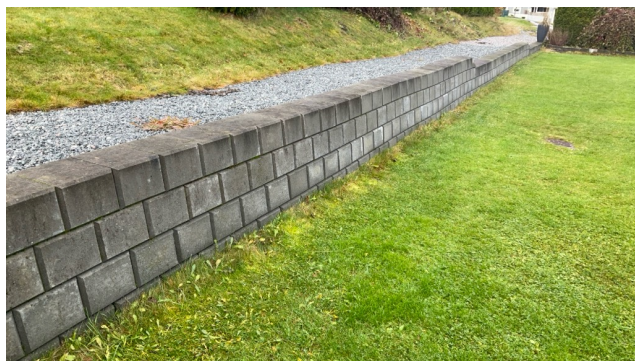
## ! TG 2 Terrengforhold

Tomten er hovedsaklig flat og deler av tomten skråner ned mot nord. Det er en drenskum i hagen.
