# Tilstandsrapport

Enebolig

Skarpsnovegen 21, 2390 MOELV

Befaringsdato: 05.02.2025

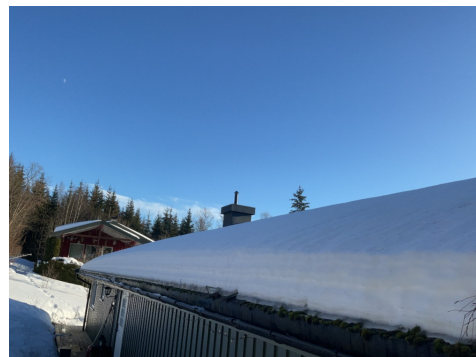
### ! TG 2 Nedløp og beslag

Helbeslått pipetopp, beslått luftehatt og lakkerte stål takrenner og nedløp.  
Beslagsløsninger, overganger og takgjennomføringer er ikke kontrollert på grunn av snø.

**Vurdering av avvik:**  
• Det er avvik:  
Noe slitte ender med råteskader på vidskiebord og isbord.

**Konsekvens/tiltak**  
• Tiltak:  
Sjekkes nærmere når taket er snøfritt.  
Vindskiebord og isbord byttes ved behov.

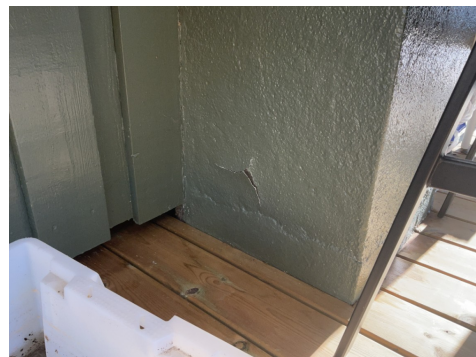
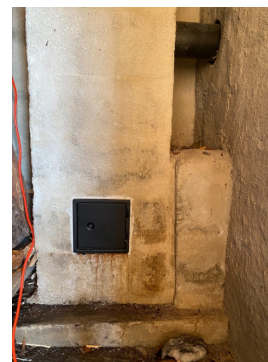
Skiftet sotluke etter befarings.

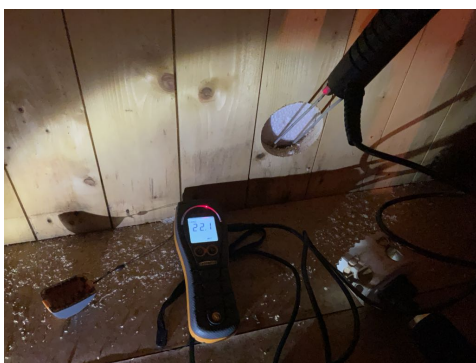
- Det er påvist indikasjoner på noe fuktgjennomtrenging inn i kjellermur.

Noe saltutslag etter fukt i vegg på bod.

Det er gjennom målinger påvist høyt fuktnivå i trevegger i underetg./kjeller.

Det er observert isopor og svartpapp inne i hulltakingen som stenger fuktigheten inne i påforet trekonstruksjon og kan forårsake fuktproblemer/skader. Svartpapp blir fort infisert med muggsopp og er i dag ikke anbefalt av Sintef.

Bilde før riving av panel.

- Det påviste fuktnivå gir grunn til å overvåke konstruksjonen jevnlig for å se utvikling over tid, og eventuelt foreta tiltak for å unngå fuktskader.

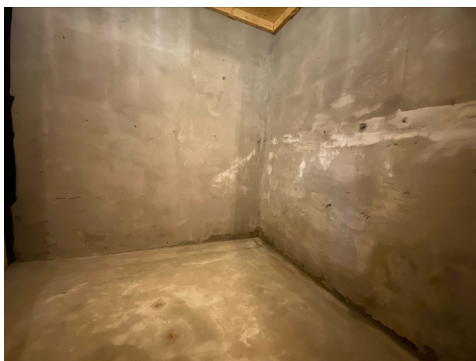
Selger har revet panel på bod, etter befaring, hvor det er utført fuktmålinger og påvist råteskadet treverk.

Selgers bilde etter riving.

Kostnadsestimat er kun satt for riving av fuktskadet treverk.

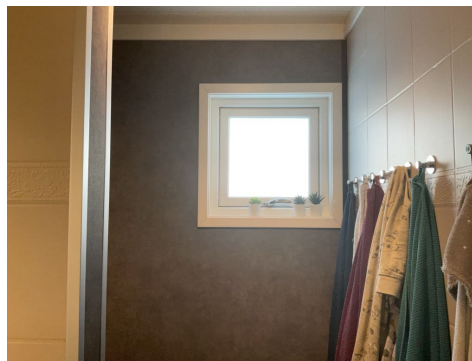
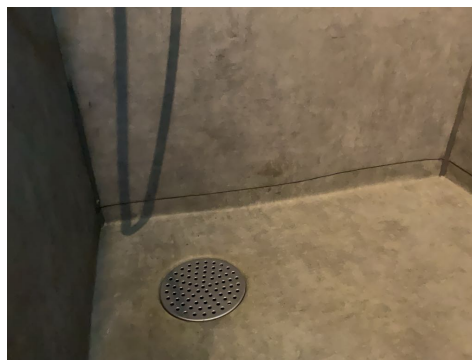
## 1.ETASJE > BAD

- Det er mulighet for at det kan forekomme vannlekkasje på våtrommet hvor vann ikke vil gå til sluk.
- Det er påvist at høydeforskjell fra topp slukrist til gulv/synlig topp membran ved dørterskel er mindre enn 25 mm.

Avvik alder: Sluk er ikke skiftet ved oppgradering av gulvbelegg, kun ny klemring.

- Overvåk tilstanden jevnlig. For å få tilstandsgrad 0 eller 1 må slukløsningen skiftes ut og sannsynligvis må også membransjiktet skiftes/utbedres. Det er imidlertid vanskelig å si noe om tidspunktet for når dette er nødvendig.

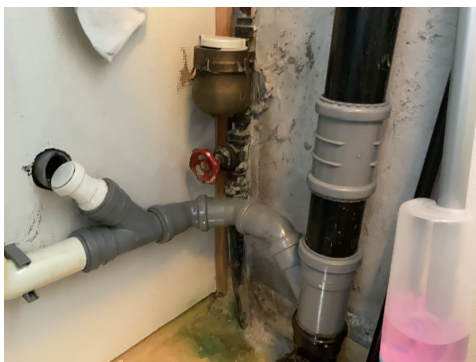
## ! TG 2 Avløpsrør

Det er avløpsrør av plast.

- Det er ikke behov for utbedringstiltak siden anlegget fungerer i dag, men ut ifra alder kan skader plutselig oppstå på eldre anlegg.

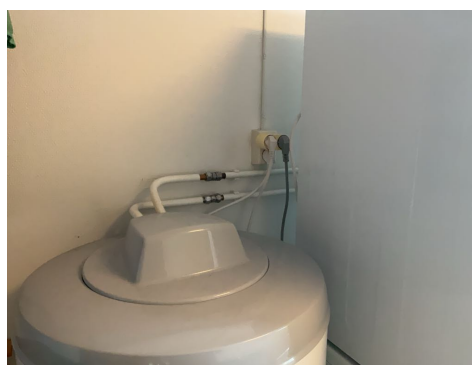
## ! TG 2 Vannbåren varme

- Det er avvik:

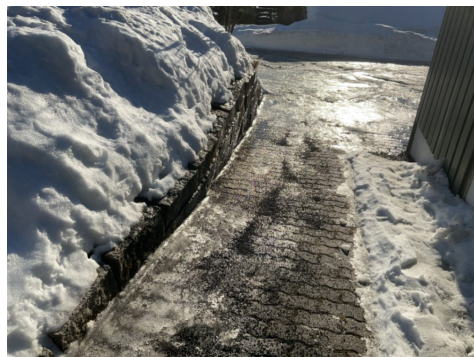
## ! TG 2 Terrengforhold

Terrengtet faller mot bygget på oversiden.

I skråterreng må overvann ledes bort fra bygget.

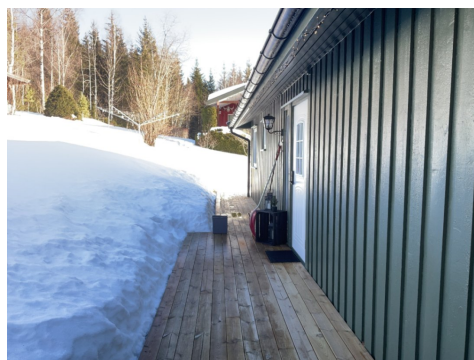
## ! TG 2 Utvendige vann- og avløpsledninger

Det er offentlig vann og avløp via private stikkledninger fra byggeår.

- Det er ikke behov for utbedringstiltak siden anlegget fungerer i dag, men ut ifra alder kan skader plutselig oppstå på eldre anlegg.
