Skarpsnovegen 21, 2390 MOELV

# Tilstandsrapport

Befaringsdato: 05.02.2025

Rapportdato: 17.02.2025

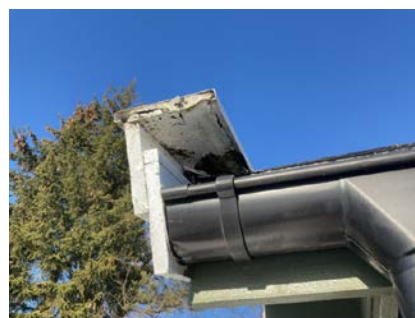
Noe slitte ender med råteskader på vidskiebord og isbord.

Sjekkes nærmere når taket er snøfritt.  
Vidskiebord og isbord byttes ved behov.

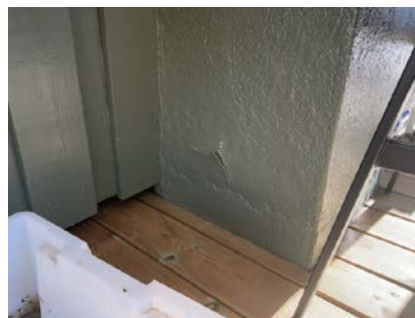
Skiftet sotluke etter befaring.

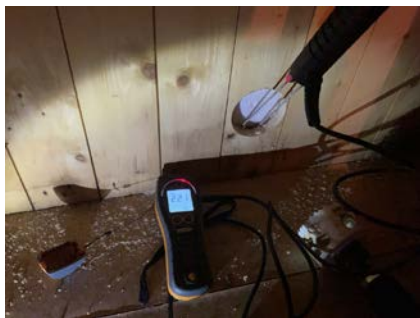
Bilde før riving av panel.

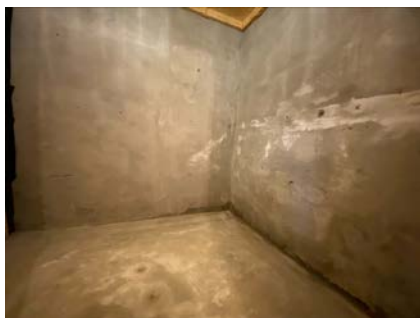
Selgers bilde etter riving.

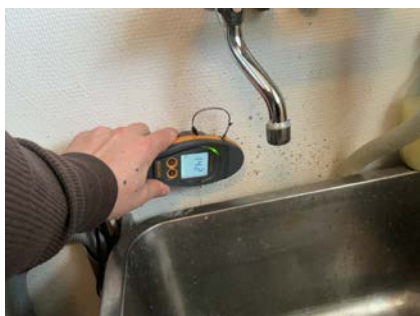
## 1.ETASJE > BAD

### TG 2 Overflater vegger og himling

- Uegnede materialer må fuktbeskyttes/utskiftes.

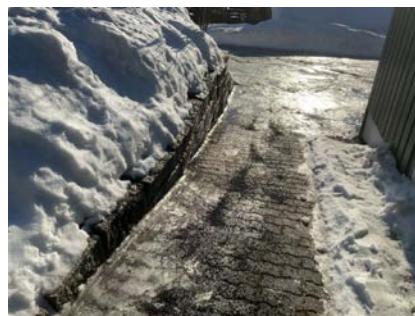
## ! TG 2 Terrengforhold

Terrengen faller mot bygget på oversiden.  
Snødekt tomt ved befaring.

I skråterreng må overvann ledes bort fra bygget.
