Skarpsnovegen 21, 2390 MOELV

# Tilstandsrapport

Befaringsdato: 05.02.2025

Rapportdato: 17.02.2025

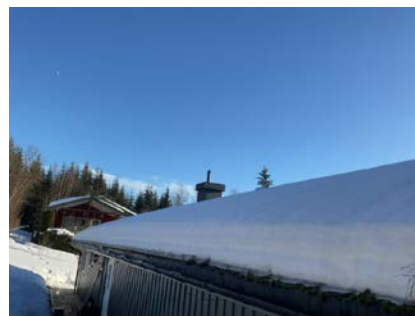
Helbeslått pipetopp, beslått luftehett og lakkerte stål takrenner og nedløp.  
Beslagsløsninger, overganger og takgjennomføringer er ikke kontrollert på grunn av snø.

**Vurdering av avvik:**  
• Det er avvik:  
Noe slitte ender med råteskader på vidskiebord og isbord.

**Konsekvens/tiltak**  
• Tiltak:  
Sjekkes nærmere når taket er snøfritt.  
Vidskiebord og isbord byttes ved behov.

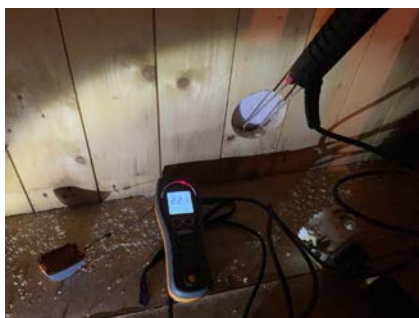
Bilde før riving av panel.

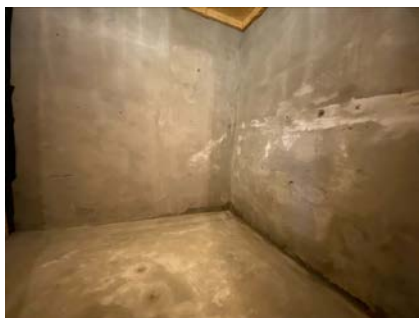
Selgers bilde etter riving.

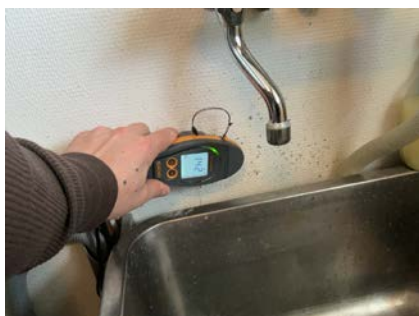
### TG 2 Overflater vegger og himling

- Uegnede materialer må fuktbeskyttes/utskiftes.

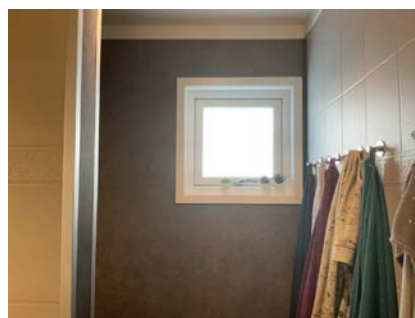
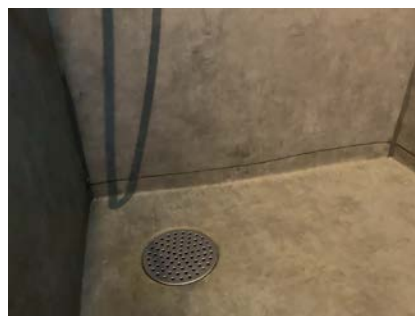
### TG 2 Overflater Gulv

- Overvåk tilstanden jevnlig. For å få tilstandsgrad 0 eller 1 må slukløsningen skiftes ut og sannsynligvis må også membransjiktet skiftes/utbedres. Det er imidlertid vanskelig å si noe om tidspunktet for når dette er nødvendig.

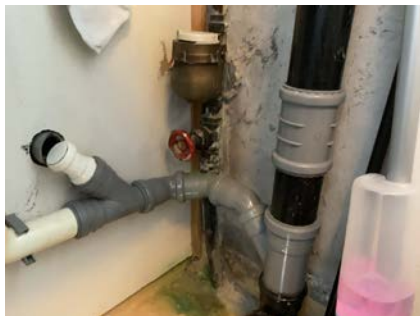
## ! TG 2 Avløpsrør

Det er avløpsrør av plast.

- Det bør etableres tilfredsstillende el-tilkobling etter gjeldende forskrift.

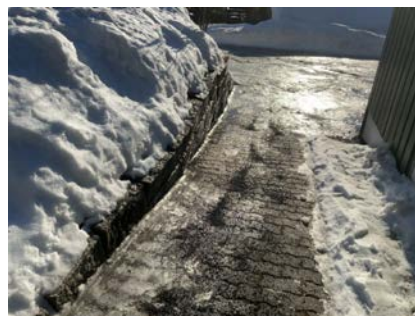
## ! TG 2 Terrengforhold

Terrengen faller mot bygget på oversiden.  
Snødekt tomt ved befaring.

I skråterreng må overvann ledes bort fra bygget.
