Skarpsnovegen 21, 2390 MOELV

**MOELV - Enebolig med  
panoramautsikt over Mjøsa -  
solrik og usjenert beliggenhet**

# Tilstandsrapport

Befaringsdato: 05.02.2025

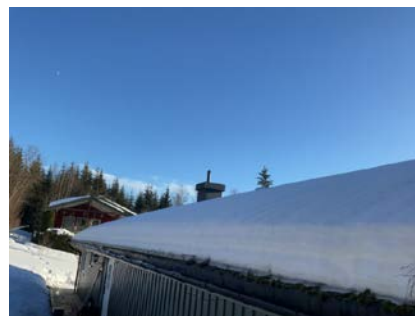
### Nedløp og beslag

Helbeslått pipetopp, beslått luftehatt og lakkerte stål takrenner og nedløp. Beslagsløsninger, overganger og takgjennomføringer er ikke kontrollert på grunn av snø.

Noe slitte ender med råteskader på vindschiebord og isbord.
