Skarpsnovegen 21, 2390 MOELV

**MOELV - Enebolig med  
panoramautsikt over Mjøsa - solrik  
og usjenert beliggenhet**

# Tilstandsrapport

Befaringsdato: 05.02.2025

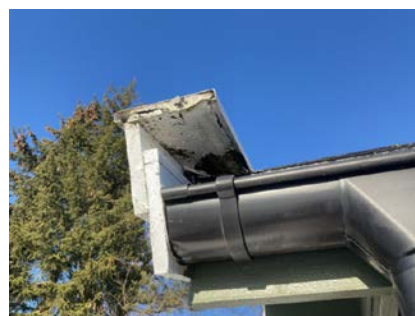
### Veggkonstruksjon

Veggene har bindingsverkskonstruksjon fra byggeår. Fasade/kledning har stående og noe liggende bordkledning.

- Lokal utbedring bør foretas for å øke avstanden mellom terreng og bordkledning.

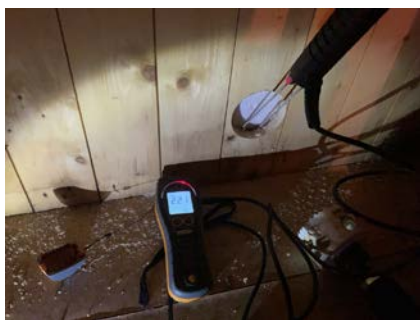
- Det er påvist indikasjoner på noe fuktgjennomtrenging inn i kjellermur.

Noe saltutslag etter fukt i vegg på bod.

Det er gjennom målinger påvist høyt fuktnivå i trevegger i underetg./kjeller.

Det er observert isopor og svartpapp inne i hulltakingen som stenger fuktigheten inne i påforet trekonstruksjon og kan forårsake fuktproblemer/skader. Svartpapp blir fort infisert med muggsopp og er i dag ikke anbefalt av Sintef.

Bilde før riving av panel.

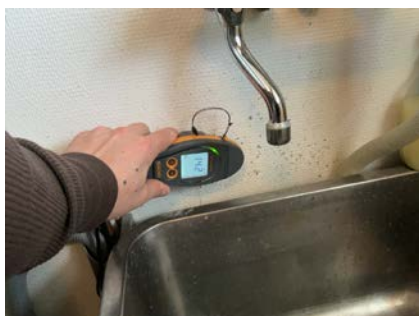
## 1.ETASJE > BAD

### TG 2 Overflater vegger og himling

- Uegnede materialer må fuktbeskyttes/utskiftes.

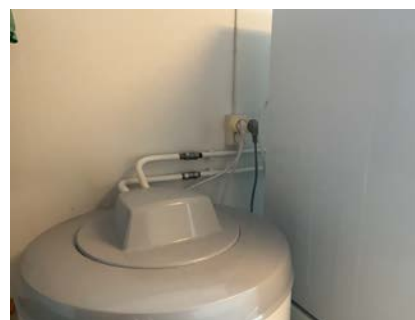
## TG 2 Vannbåren varme
