Skarpsnovegen 21, 2390 MOELV

# Tilstandsrapport

Befaringsdato: 05.02.2025

Rapportdato: 17.02.2025

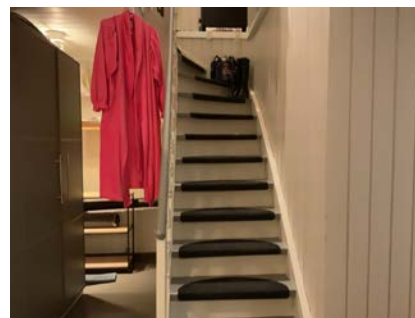
**Vurdering av avvik:**

- Håndløper må monteres på vegg for å tilfredsstille krav på byggetidspunktet.

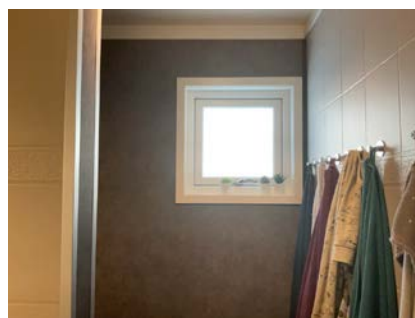
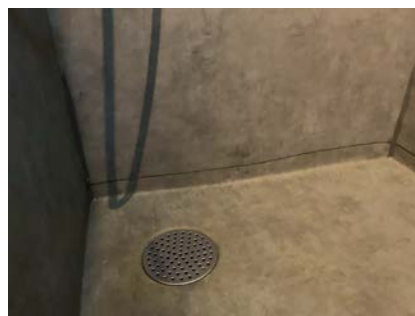
## 1.ETASJE > BAD

### TG 2 Overflater Gulv

- Overvåk tilstanden jevnlig. For å få tilstandsgrad 0 eller 1 må slukløsningen skiftes ut og sannsynligvis må også membransjiktet skiftes/utbedres. Det er imidlertid vanskelig å si noe om tidspunktet for når dette er nødvendig.
