# Tilstandsrapport

Leilighet

Jærveien 15 , 4319 SANDNES

Befaringsdato: 12.02.2026

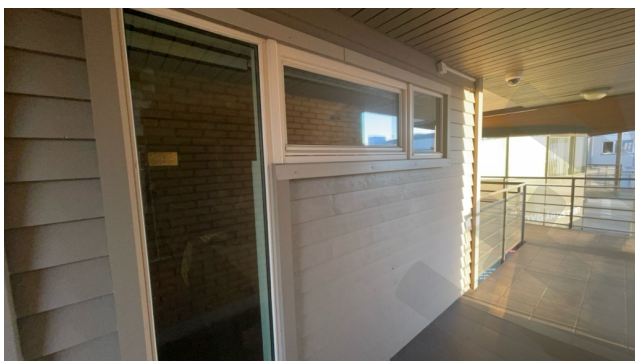
### ! TG 1 Vinduer

Bygningen har malte trevinduer med isoler glass.

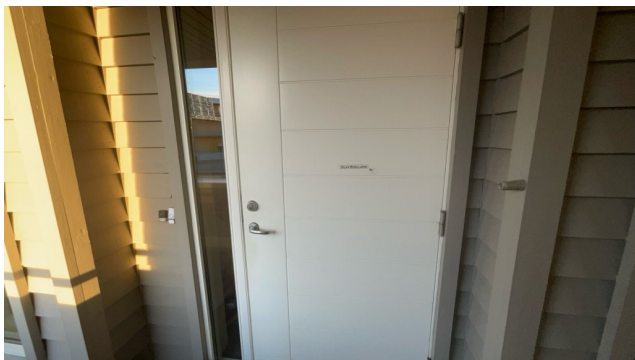
### ! TG 1 Dører

Bygningen har malt hovedytterdør.

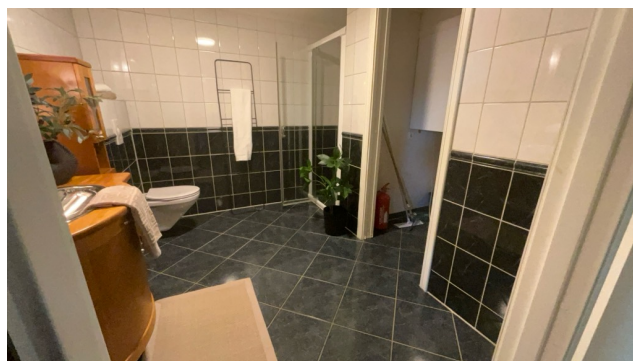
Aktuell byggeforskrift er tekniske forskrifter i perioden 1997-2010.  
Dokumentasjon: ingen dokumentasjon.

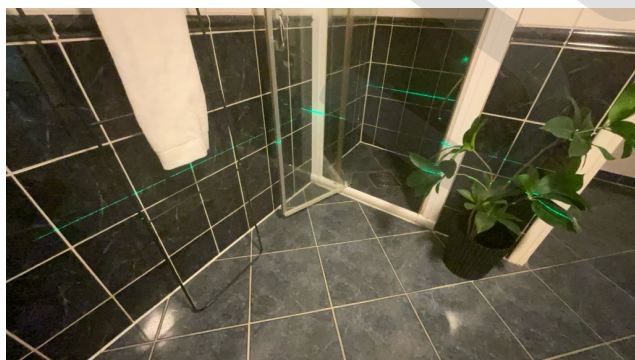
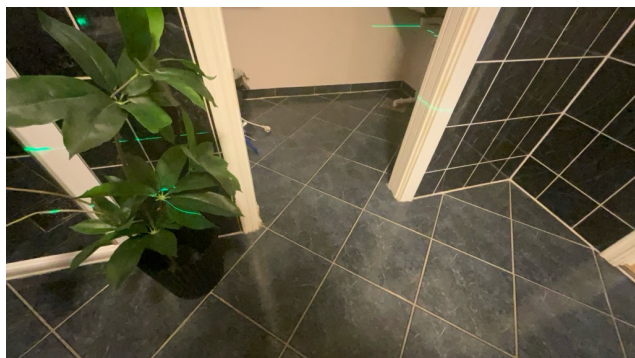
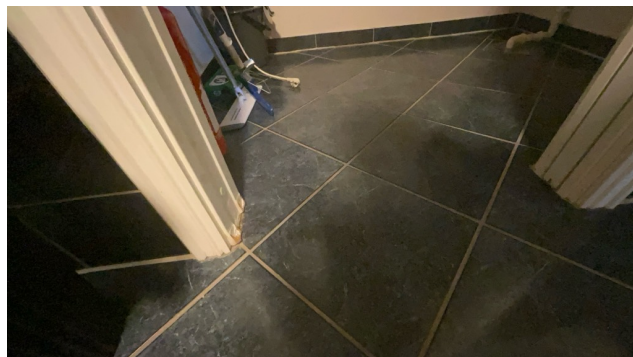
### TG 2 Overflater Gulv

Gulvet er flislagt. Rommet har vannbåren gulvvarme. Fall mot sluk er målt til 0. utenfor dusjen er der noe fall til sluk under vaskemaskin.

- Det er påvist at noen fliser har bom (hulrom under).
- Det er påvist avvik i fallforhold til sluk i forhold til krav i forskrift på byggetidspunktet.

det er oppsvellinger etter fute dørkarm til vaskeromselen, det er hellerike kjent om membran/tettesjikt e lagt inn i pucketveggen undrskyvedøren.

- Et bad med manglende/reduert fall til sluk blir mindre funksjonelt og sikkert for brukeren. Dette kan medføre stående vann på gulvet, vann som ikke ledes effektivt til sluket, økt risiko for at vann renner ut av rommet og redusert sklisikkerhet på gulvet.
- Til tross for avviket i fall/høydeforskjell til sluk, vil gulvet fortsatt kunne lede vann mot sluket, men med redusert effektivitet. Dette kan potensielt øke risikoen for vannansamling i enkelte områder av badet.
- Selv om bom eller hullid ikke alltid er et umiddelbart problem, bør det overvåkes nøye før eventuell utvikling i sprekker i flisfuger e.l. oppstår. Dette må en foreta tiltak for, for å begrense utviklingen.

Konsekvensen av manglende eller feil utført membran/tettesjikt er økt risiko for fuktskader i konstruksjonen, som kan føre til ytterligere skadeutvikling og kostbare reparasjoner.

Det bør utbedres oppsvellinger ved dørkarm til vaskerom, samt undersøkes om det er etablert membran/tettesjikt i veggen under skyvedøren.

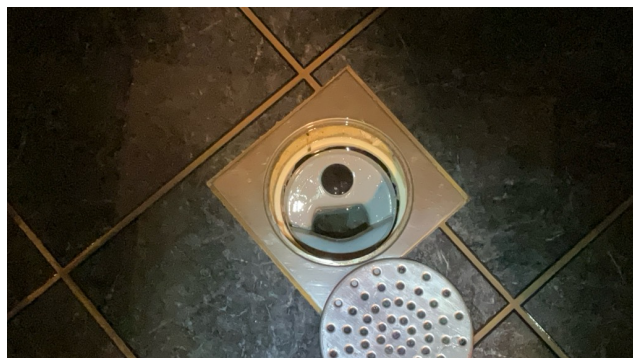
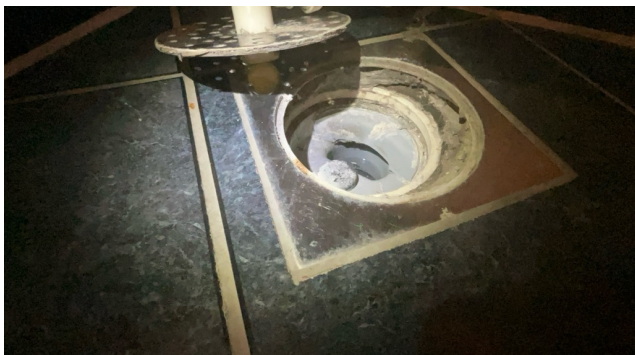
### TG 2 Sluk, membran og tettesjikt

Det er plastsluk og ukjent tettesjikt/membran.

- Mer enn halvparten av forventet brukstid er passert på membranløsningen.
- Mer enn halvparten av forventet brukstid er passert på slukløsningen.

- Eldre sluk av plast er ofte utsatt for lekkasjer og særlig i overganger. Eventuelle lekkasjer kan medføre fuktskader på tiliggende konstruksjoner.
- Overvåk tilstanden jevnlig. For å få tilstandsgrad 0 eller 1 må slukløsningen skiftes ut og sannsynligvis må også membransjiktet skiftes/utbedres. Det er imidlertid vanskelig å si noe om tidspunktet for når dette er nødvendig.
- Det er viktig å merke seg at levetiden til en membran varierer basert på kvalitet, installasjon og bruk. Eldre membraner kan bli sprø og sprekke opp, noe som fører til at de mister sin vanntettende funksjon. Dette kan resultere i vannlekkasjer gjennom vegger og gulv og fuktskader.

Manglende dokumentasjon og alder medfører usikkerhet om tilstand og økt risiko for skader.

Det bør fremskaffes dokumentasjon på utført membran og tettesjikt.

Overvåk tilstanden jevnlig, og vurder utskifting av sluk og membran for å redusere risiko for lekkasjer og fuktskader på tilstøtende konstruksjoner, da både sluk og membran har passert mer enn halvparten av forventet brukstid.

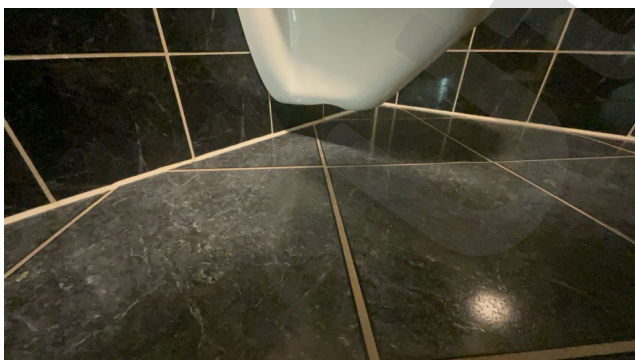
### ! TG 2 Sanitærutstyr og innredning

Rommet har innredning med nedfelt servant, veggmontert toalett, dusjvegger/hjørne, vannfordelingsskap, ventilasjonsanlegg og opplegg for vaskemaskin.

- Det er ikke påvist tilfredsstillende løsning for å synliggjøre lekkasje fra innebygget sistene.

- Uten dreneringsløsning/lekkasjesikring kan lekkasjer pågå over lang tid uten å bli oppdaget. Dette kan føre til omfattende fuktskader i omkringliggende byggematerialer.

Det bør etableres en løsning som synliggjør eventuell lekkasje fra den innebygde sisternen, for å redusere risikoen for skjulte vannskader i veggkonstruksjonen. Manglende lekkasjevarsling kan føre til omfattende fuktskader før lekkasjen oppdages.

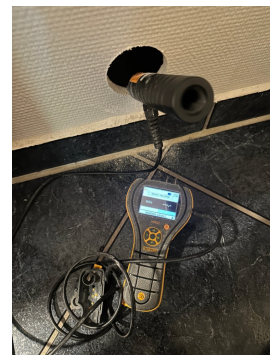
### ! TG 0 Tilliggende konstruksjoner våtrom

Hulltaking er foretatt uten å påvise unormale forhold. Hulltaking er foretatt ved/i Under ventilasjonsanlegg mot dusj..

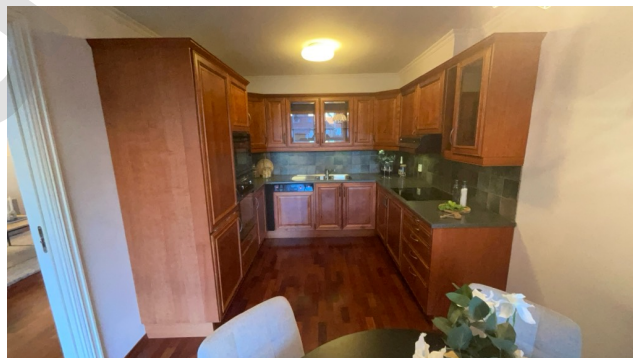
### ! TG 1 Overflater og innredning

Kjøkkenet har innredning med profilerte fronter. Benkeplaten er av laminat. Det er kjøleskap, oppvaskmaskin, komfyr og platetopp.

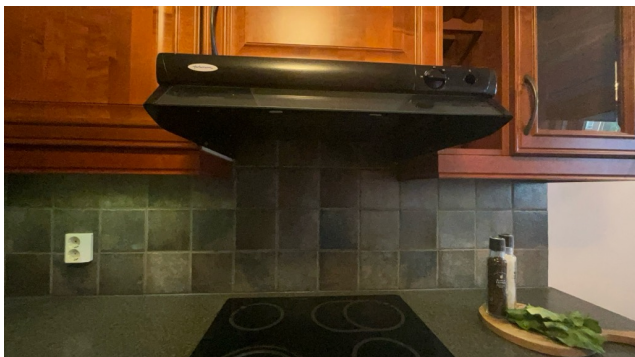
### ! TG 3 Avtrekk

Det er kjøkkenventilator med avtrekk ut.

- Det er registrert avvik med avtrekk.
- Avtrekk fungerer ikke.

Avtrekksviften virket ikke ved befaringen, lysbryteren på viften er fjernet.

- Det må gjøres tiltak for å lukke avviket.

**Kostnadsestimat: Under 20 000**

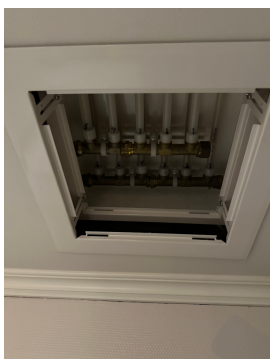
### ! TG 1 Vannledninger

Innvendige vannledninger er av plast (rør i rør). Det er besiktiget i rørskap.

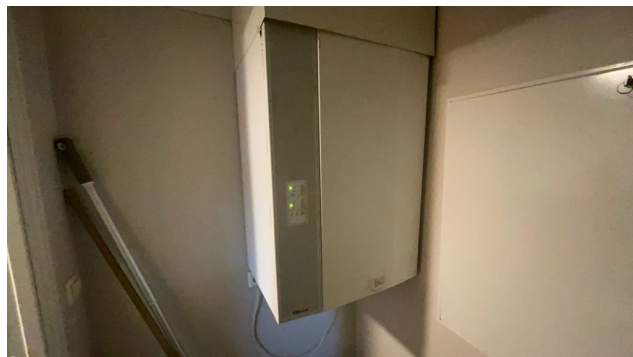
### ! TG 3 Ventilasjon

Boligen har balansert ventilasjon.

- Det er påvist mangelfull ventilasjon fra balansert ventilasjonsanlegg på ett eller flere rom i boligen.

Ved test av anlegget på full styrke blåses det luft inn i stue og soverom, ikke avtrekk fra bad og kjøkken.

- Anlegget må sjekkes av fagperson.

Kostnadsestimat: 20 000 - 100 000

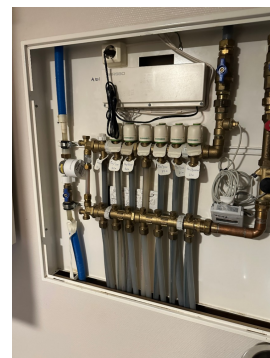
### ! TG 1 Vannbåren varme

Bygget har vannbåren fjernvarme som også forsyner leiligheten med varmt forbruksvann.

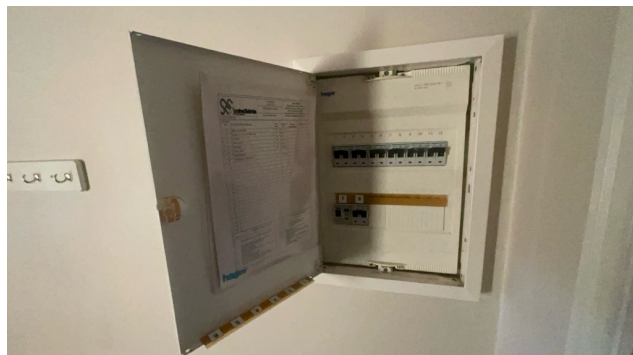
Det elektriske anlegget er utført med automatsikringer.
