# Tilstandsrapport

Leilighet

Jærveien 15 , 4319 SANDNES

Befaringsdato: 12.02.2026

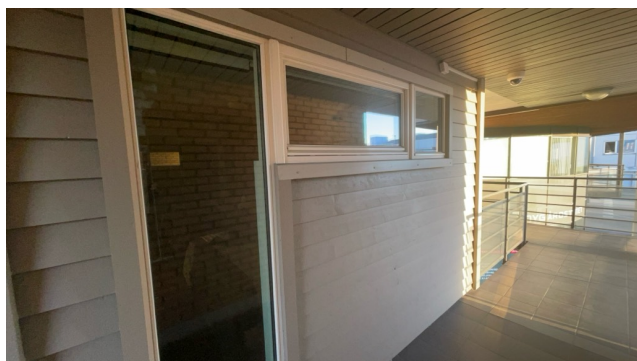
### ! TG 1 Vinduer

Bygningen har malte trevinduer med isolerglass.

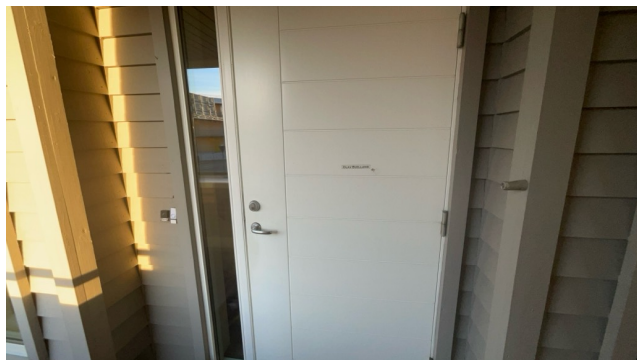
### ! TG 1 Dører

Bygningen har malt hovedytterdør.

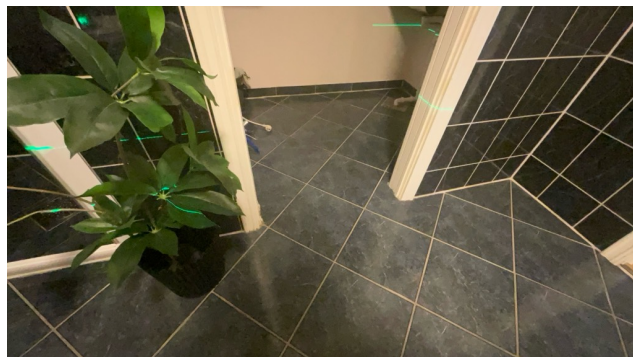
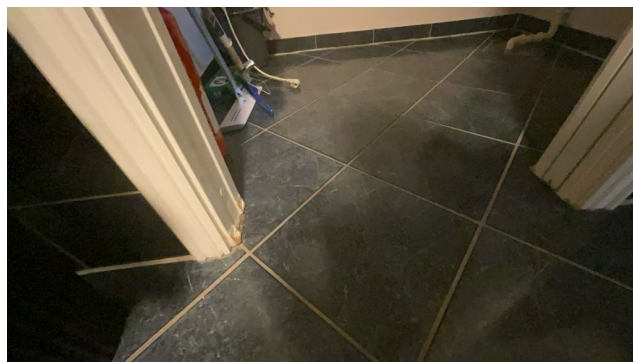
### TG 2 Overflater Gulv

Gulvet er flislagt. Rommet har vannbåren gulvvarme. Fall mot sluk er målt til 0. Utenfor dusjen er det noe fall til sluk under vaskemaskin.

- Det er påvist at høydeforskjell fra topp slukrist til gulv/synlig topp membran ved dørterskel er mindre enn 25 mm.
- Det er påvist at noen fliser har bom (hulrom under).
- Det er påvist avvik i fallforhold til sluk i forhold til krav i forskrift på byggetidspunktet.

det er oppsvellinger etter futi dørkarm til vaskeromselen, det er hellerike kjent om membran/tettesjikt e lagt inn i pucketveggen undrskyvedøren.

- Et bad med manglende/redusert fall til sluk blir mindre funksjonelt og sikkert for brukeren. Dette kan medføre stående vann på gulvet, vann som ikke ledes effektivt til sluket, økt risiko for at vann renner ut av rommet og redusert sklisikkerhet på gulvet.
- Til tross for avviket i fall/høydeforskjell til sluk, vil gulvet fortsatt kunne lede vann mot sluket, men med redusert effektivitet. Dette kan potensielt øke risikoen for vannansamling i enkelte områder av badet.
- Selv om bom eller hull lyd ikke alltid er et umiddelbart problem, bør det overvåkes nøye før eventuell utvikling i sprekker i flisfuger e.l. oppstår. Dette må en foreta tiltak for, for å begrense utviklingen.

Konsekvensen av manglende eller feil utført membran/tettesjikt er økt risiko for fuktskader i konstruksjonen, som kan føre til ytterligere skadeutvikling og kostbare reparasjoner.

Det bør utbedres oppsvellinger ved dørkarm til vaskerom, samt undersøkes om det er etablert membran/tettesjikt i veggene under skyvedøren.

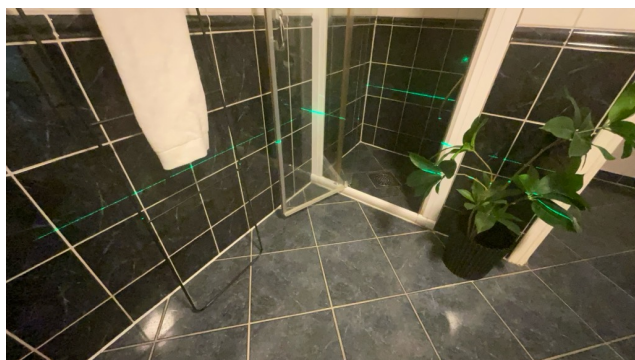
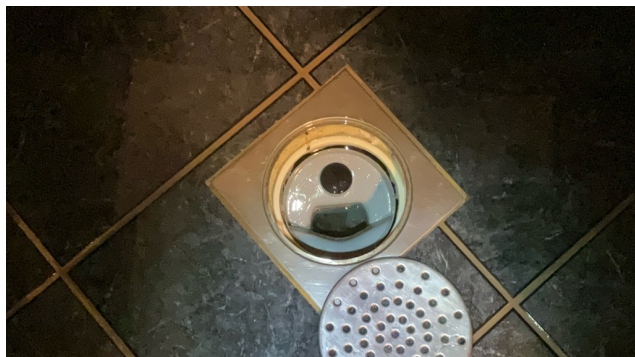
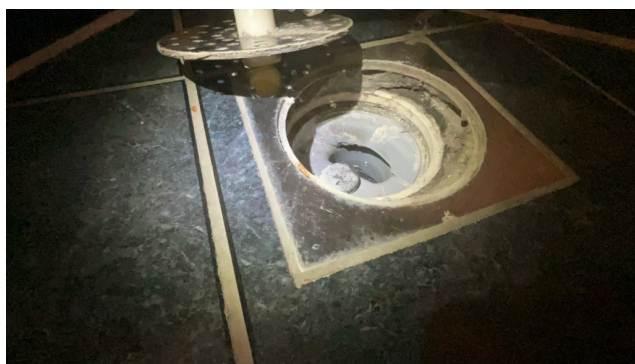
### TG 2 Sluk, membran og tettesjikt

Det er plastsluk og ukjent tettesjikt/membran.

- Mer enn halvparten av forventet brukstid er passert på membranløsningen.
- Mer enn halvparten av forventet brukstid er passert på slukløsningen.

- Eldre sluk av plast er ofte utsatt for lekkasjer og særlig i overganger. Eventuelle lekkasjer kan medføre fuktskader på tiliggende konstruksjoner.
- Overvåk tilstanden jevnlig. For å få tilstandsgrad 0 eller 1 må slukløsningen skiftes ut og sannsynligvis må også membransjiktet skiftes/utbedres. Det er imidlertid vanskelig å si noe om tidspunktet for når dette er nødvendig.
- Det er viktig å merke seg at levetiden til en membran varierer basert på kvalitet, installasjon og bruk. Eldre membraner kan bli sprø og sprekke opp, noe som fører til at de mister sin vanntettende funksjon. Dette kan resultere i vannlekkasjer gjennom vegger og gulv og fuktskader.

Manglende dokumentasjon og alder medfører usikkerhet om tilstand og økt risiko for skader.

Det bør fremskaffes dokumentasjon på utført membran og tettesjikt.

Overvåk tilstanden jevnlig, og vurder utskifting av sluk og membran for å redusere risiko for lekkasjer og fuktskader på tilstøtende konstruksjoner, da både sluk og membran har passert mer enn halvparten av forventet brukstid.

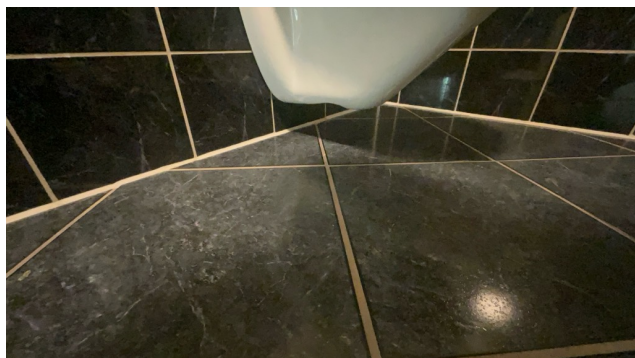
### ! TG 2 Sanitærutstyr og innredning

Rommet har innredning med nedfelt servant, veggmontert toalett, dusjvegger/hjørne, vannfordelingsskap, ventilasjonsanlegg og opplegg for vaskemaskin.

- Det er ikke påvist tilfredsstillende løsning for å synliggjøre lekkasje fra innebygget sisterner.

- Uten dreneringsløsning/lekkasjesikring kan lekkasjer pågå over lang tid uten å bli oppdaget. Dette kan føre til omfattende fuktskader i omkringliggende byggematerialer.

Det bør etableres en løsning som synliggjør eventuell lekkasje fra den innebygde sisternen, for å redusere risikoen for skjulte vannskader i veggkonstruksjonen. Manglende lekkasjevarsling kan føre til omfattende fuktskader før lekkasjen oppdages.

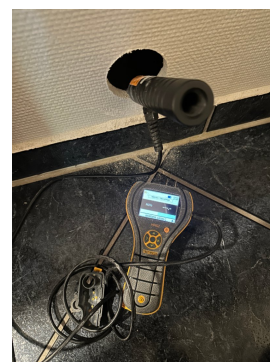
### ! TG 0 Tilliggende konstruksjoner våtrom

Hulltaking er foretatt uten å påvise unormale forhold. Hulltaking er foretatt under ventilasjonsanlegg mot dusj.

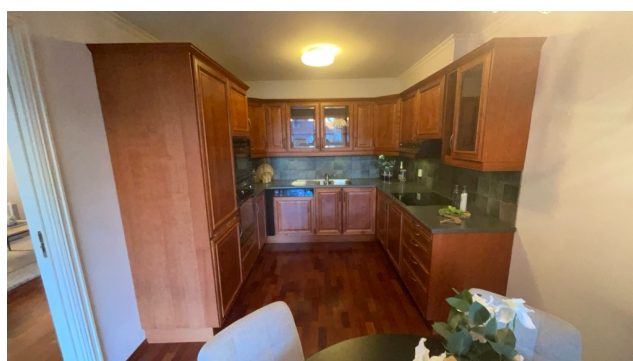
### ! TG 1 Overflater og innredning

Kjøkkenet har innredning med profilerte fronter. Benkeplaten er av laminat. Det er kjøleskap, oppvaskmaskin, komfyr og platetopp.

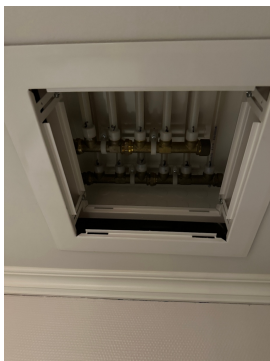
### ! TG 1 Vannledninger

Innvendige vannledninger er av plast (rør i rør). Det er besiktiget i rørskap.

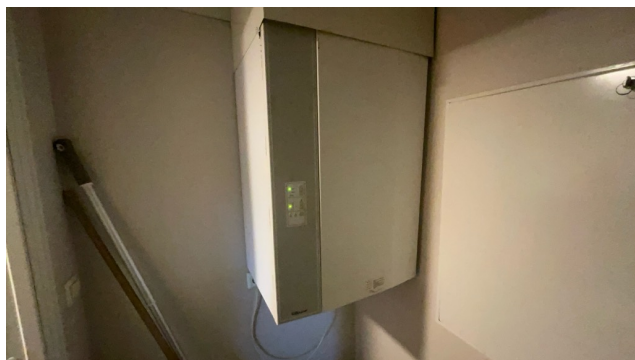
## TG 1 Ventilasjon

Boligen har balansert ventilasjon.

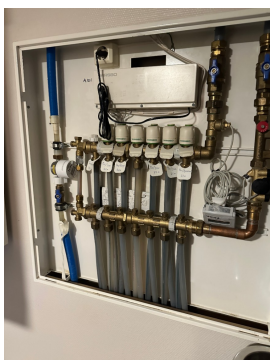
## TG 1 Vannbåren varme

Bygget har vannbåren fjernvarme som også forsyner leiligheten med varmt forbruksvann.
