Tilstandsrapport

📍 Peder Saxes gate 12, 4019 STAVANGER

Befaringsdato: 11.11.2024

Oppdragsnr.: 12301-2875

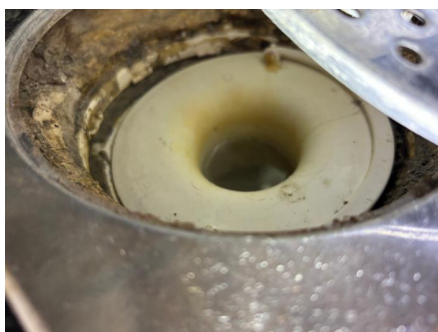
Det er plastsluk og ukjent tettesjikt/membran.

Vurdering av avvik:

- Mer enn halvparten av forventet brukstid er passert på membranløsningen.
- Sluk har begrenset mulighet for inspeksjon og rengjøring.

- Overvåk tilstanden jevnlig. For å få tilstandsgrad 0 eller 1 må tettesjiktet skiftes ut, men tidspunktet for når dette er nødvendig er vanskelig å si noe om.

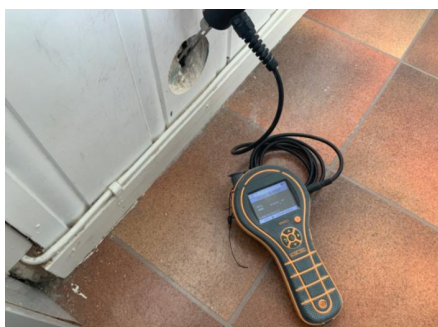
Hulltaking er foretatt uten å påvise unormale forhold. Bilde av måleapparatet viser tre streker, eller ingen utslag. For å få utslag må det være noe fukt som leder spenningen mellom piggelektroden. I dette tilfellet er det altså ingen målbar fukt som kan lede spenning.
