**Tilstandsrapport for bolig**  
**Elvdalsveien 402**  
**2440 Engerdal**

Dato: 23/06/2025

Byggmester  
 Sondre Lillebo AS

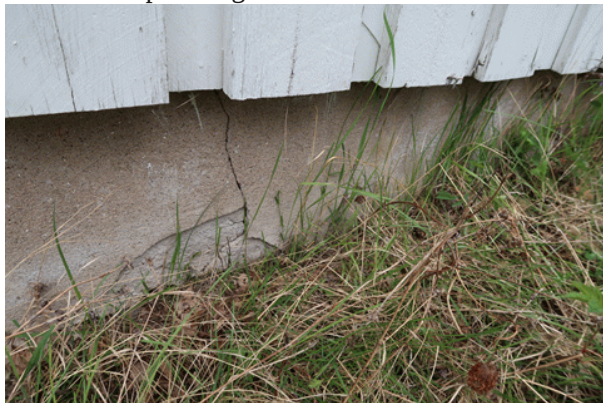
Det er påvist riss, sprekker eller skader på grunnmuren.

**Merknader:** Det ble påvist riss/ sprekker i ringmuren. Det anbefales at dette utbedres, og at tilstanden overvåkes. Riss/ og sprekker kan være indikasjon på bevegelser i grunnen.

Bilde viser spekk i grunnmur.

| TAKSTMANNENS VURDERING VED TG2: | |
|---|---|
| | Riss/ sprekker i grunnmur.<br>Tegn på sviktende drenering. |

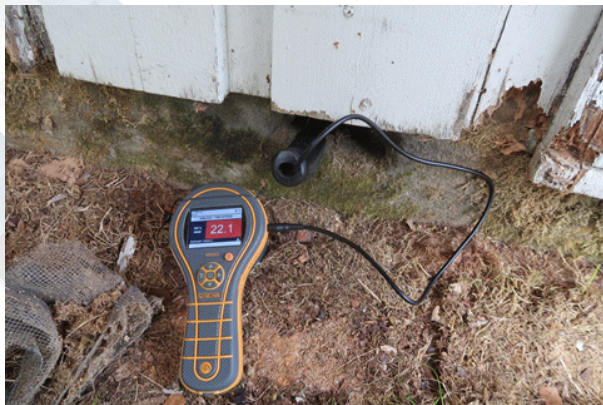
**Merknader:** I bod innenfor kjøkken i 1. etasje var det tydelig svikt i gulvkonstruksjonen, og ved fuktmåling ble det påvist skadelig høye fuktverdier. Svikt i gulvkonstruksjon er tydelig indikasjon på at skader allerede har oppstått i underliggende konstruksjon. I sideinngang mot øst ble det målt skadelig fukt i gulv fra inne i boligen. Skadelig fukt i treverk vil over tid utvikle seg til sopp og råteskader.

Via lufteventil mot nord ble det påvist synlig råteskade i en gulvbjelke, og det ble via lufteventil målt skadelig høye fuktverdier i tilgjengelig treverk. Antall lufteventiler tilsier at ventilasjonsmuligheten av krypekjelleren ikke er tilfredsstillende. Ikke tilfredsstillende ventilasjon av krypekjeller, vil resultere i fuktskader over tid.

På grunn av påviste forhold, må det ansees som sannsynlig at det også er ytterligere skader i øvrig bjelkelag og krypekjeller. Omfanget kan ikke avklarer før det utføres ytterligere kontrollert.

Bilde viser fuktmåling via lufteventil mot nord.

| TAKSTMANNENS VURDERING VED TG3: | |
|---|---|
| | Påviste skader i bjelkelag og høye fuktverdier i treverk.<br>På grunn av få inspeksjonsmuligheter er det ikke mulig å fullstendig vurdere tilstanden før det utføres ytterligere undersøkelser. |

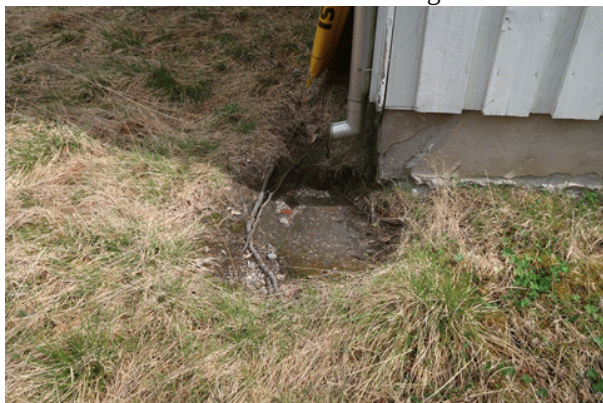
Fall fra grunnmur vurderes ikke som tilstrekkelig.

Det er tegn på at vann fra nedløpsrør blir stående inntil grunnmuren. Vedvarende fuktbelastning av grunnmur vil over tid skade grunnmur, og påvirke krypekjelleren negativt.

Bilde viser at vann blir stående inntil grunnmur ved nedløpsrør.

**Merknader:** Det er viktig at terrenget har hellingsgrad ut fra grunnmuren. Overflatevann skal hurtigst mulig vekk for å unngå unødige fuktbelastninger på konstruksjonen. Det anbefales at terrengfallet økes/ utbedres spesielt rundt nedløpsrør. Sintef byggforsk anbefaler minimum fallforhold på 1:50 i en avstand på minst 3 meter fra veggen (ca. 2 cm fall per meter).

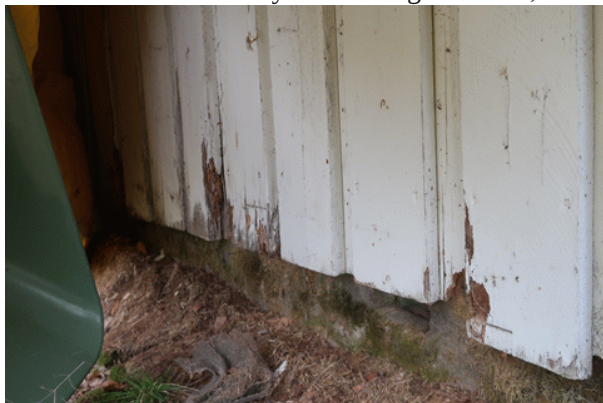
Det er påvist skader, sprekker og råteskade på kledningen.

Ytterkledningen har punktvis råteskader. Mot øst ble det påvist råteskader ved sideinngang, og mot nord ble det påvist råteskader på kledningsbord bak isolasjonsmatter på vegg. Det må påregnes punktvis utskifting av skadede kledningsbord. Øvrig ytterkledning har slitasje, og ytterkledningen vurderes dit at forventet levetid er utløpt. Det må påregnes at ytterkledningen skiftes ut i nær fremtid.

Bilde viser råteskader i ytterkledning mot nord, bak isolasjonsmatter på vegg.

| TAKSTMANNENS VURDERING VED TG2: | |
|---|---|
| | Forventet levetid på ytterkledningen vurderes som utløpt.<br>Punktviseråteskader er påvist. |

På grunn av påviste råteskader på ytterkledning, anbefales at det selve veggkonstruksjonen også kontrolleres ytterligere for eventuelle råteskader.

Det anbefales at isolasjonsmatter på utsiden av ytterveggen fjernes, da disse stenger fuktighet inne i ytterveggen, og vil forårsake skader over tid.

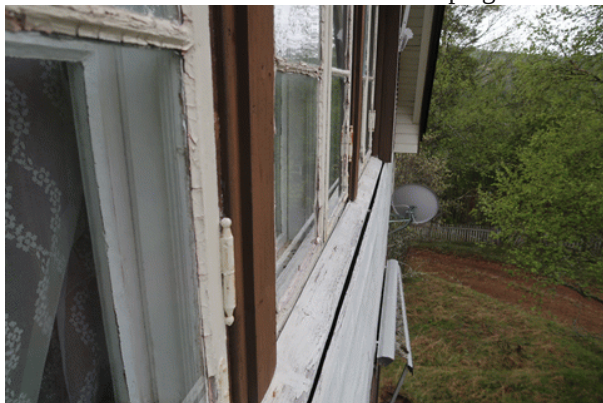
Vinduer med enkel glass har påviste sprekker i flere vinduer.

Flere vinduer mangler beslag både i overkant og i underkant av vinduer. Manglende beslag kan resultere i at vann lettere kan trenge inn i konstruksjonen, og forårsake skader.

Bilde viser ikke tilfredsstillende tetthet på grunn av manglende beslag, og slitasje på vindu.

| TAKSTMANNENS VURDERING VED TG3: | |
|---|---|
| | Flere vinduer er punkterte, har sprukne glass, og har større skader.<br>Innsettingsdetaljer som beslag vurderes som ikke tilfredsstillende, og det er fare for inntrenging av nedbør inn i konstruksjonen. |

På grunn av påviste punkterte og sprukne vinduer, samt utløpt forventet levetid på vinduer med kjent produksjonsår, vurderes det dit hen at alle vinduer og ytterdører er modne for utskiftning.

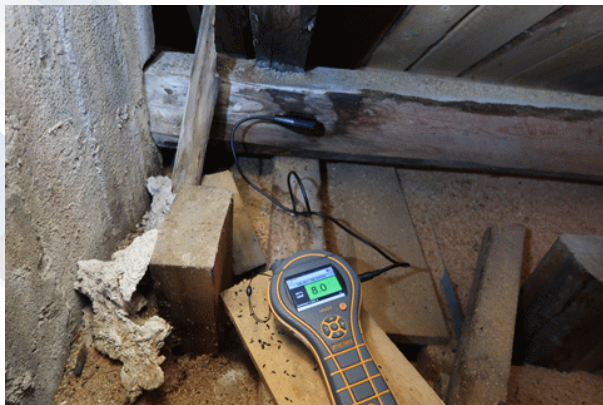
Det er påvist fuktskjolder.

På befaringsdagen ble det påvist fuktskjolder på takkonstruksjon rundt skorstein. Ved fuktmåling kunne det ikke påvises skadelig fukt. Tilstanden bør overvåkes for eventuelle lekkasjer.

Bilde viser fuktskjolder i bærende konstruksjoner. Ingen skadelig fukt på befaringsdagen.

| TAKSTMANNENS VURDERING VED TG2: | |
|---|---|
| | Lufting/ ventilasjon av takkonstruksjon vurderes som mangelfull.<br>Fuktskjolder i bærende konstruksjoner og i taktro (treverk under yttertaket). |

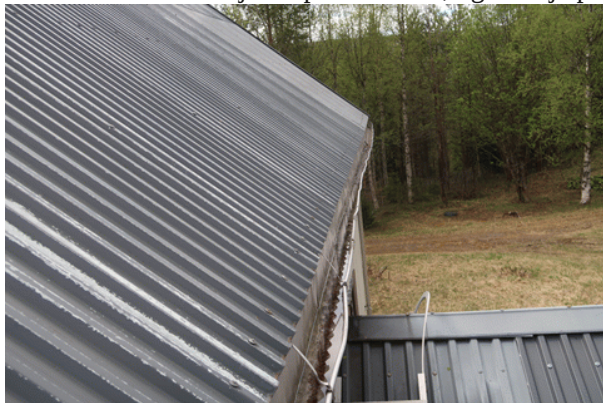
Takrenner har lokale deformasjoner og lekkasjer, og frostsprengte nedløpsrør. Frostsprengte nedløpsrør og skadede takrenner bør skiftes ut, da nedløpsrør og skadede takrenner kan føre takvann inn mot konstruksjonen, og forårsake skader.

Bilde viser deformasjoner på takrenner, og slitasje på yttertak.

| TAKSTMANNENS VURDERING VED TG2: | |
|---|---|
| | Forventet levetid på yttertaket vurderes som å være begrenset.<br>Takrenner og nedløp har skader, og bør skiftes ut for å kunne ivareta sin funksjon. |

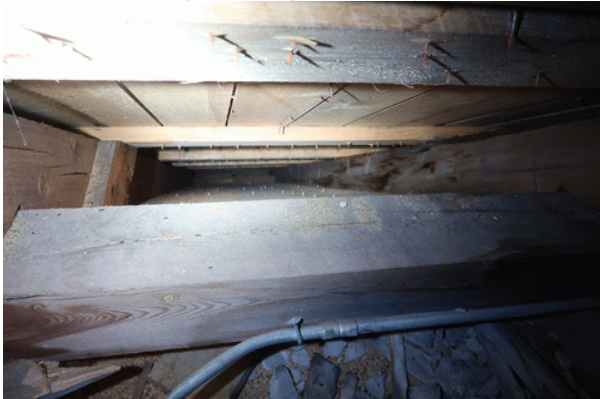
Ved kontroll av kaldloftet, ble det påvist områder med manglende sagflis (isolasjonsmateriale). Manglende sagflis vil resultere i dårlig isolasjonsevne, og fare for kondens- og fuktproblematikk.

Bilde viser manglende sagflis/ isolasjonsmateriale i takkonstruksjon.

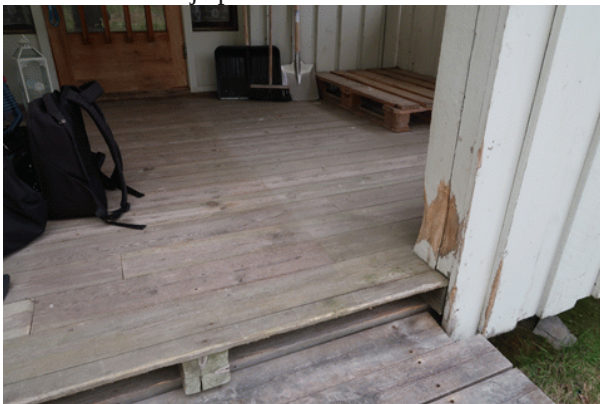
**Merknader:** Rekkverkshøyde er for lav etter dagens krav. Målt rekkverkshøyde på terrasse, var på befaringsdagen 810 mm. Minstekravet til rekkverkshøyde etter dagens regelverk er 1000 mm.  
Overflater har slitasje, og vedlikeholdsbehov.

Bilde viser slitasje på overflater.

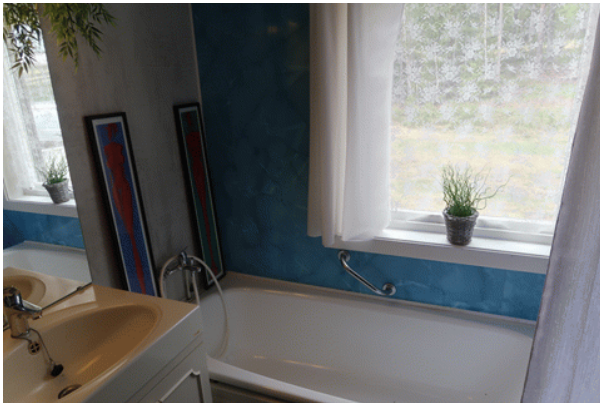
I badekarets våtsone er det plassert et vindu. Vinduet har ikke noe skjerming mot direkte vannpåkjenning, og det vil kunne oppstå fuktskader i vindu og i øvrig konstruksjon om vinduet blir belastet med vann. Det anbefales at vinduet skjerms mot direkte vannpåkjenning.

Bilde viser vindu i badekarets våtsone.

| TAKSTMANNENS VURDERING VED TG2: | |
|---|---|
| | Uegnet materiale i badekarets våtsone.<br>Sprekker mellom plateskjøter. |

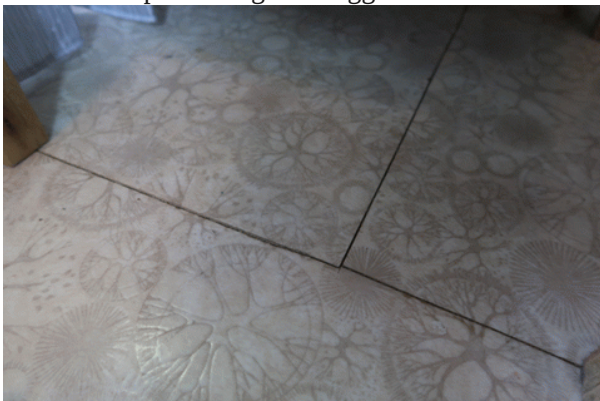
**Merknader:** Gulvbelegget har slitasje på overflater, sprekker og utettheter i skjøter og ved gjennomføringer. Gulvet kan ikke ansees å være vanntett.

Fallforhold tilfredsstillende ikke dagnes krav til fallforhold. Gulvet er tilnærmet flatt, med lokalt varierende fallforhold. Det er ikke noe dedikert fall mot sluk, og forbruksvann og lekkasjevann vil ikke nødvendigvis føres til sluk, og kan belaste konstruksjonen via utettheter i gulvbelegget.

Bilde viser sprekker i gulvbelegg.

| TAKSTMANNENS VURDERING VED TG2: | |
|---|---|
| | Gulvbelegget har sprekker, og gjennomføringer vurderes som ikke vanntette.<br>Gulvet har ikke noe dedikert fall mot sluk. |

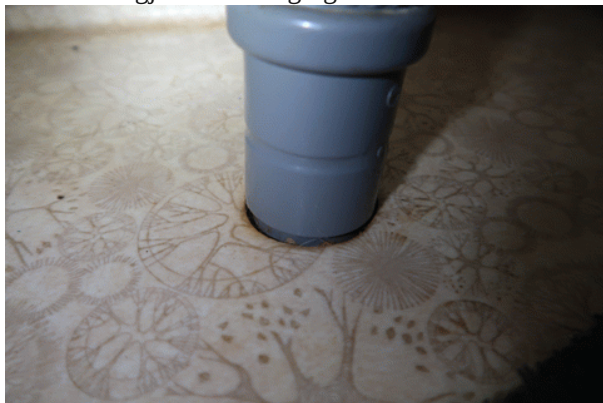
På grunn av utløpt forventet levetid på tettesjikt og påvist avvik ved baderomsplater og gulvbelegg, kan ikke våtrommet forventes å være vanntett lengre.

Bilde viser gjennomføring i gulv som ikke har tilfredsstillende tetthet.

Våtrommet står ovenfor full ombygging/ oppgradering for å kunne tåle normal bruk etter dagens krav og forventninger til våtrom.

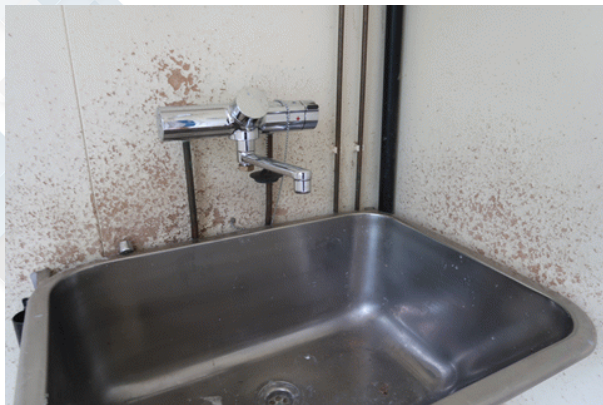
Veggplater i nærheten av vaskekar har svelleskader fra vannpåkjenninger. Veggplatene bør erstattes med plater som tåler noe vannpåkjenninger.

Bilde viser skadede veggplater ved vaskekar.

| TAKSTMANNENS VURDERING VED TG2: | |
|---|---|
| | Skader på veggplater ved vaskekar. |

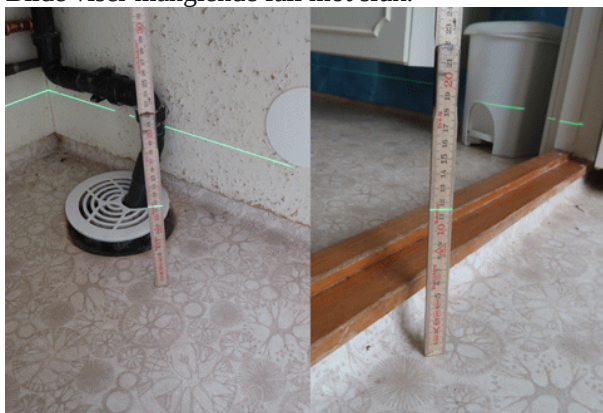
**Merknader:** Gulvbelegget har slitasje på overflater, sprekker og utettheter i skjøter og ved gjennomføringer. Gulvet kan ikke ansees å være vanntett.

Det er ikke noe dedikert fall mot sluk og lekkasjevann vil ikke nødvendigvis føres til sluk, og kan belaste konstruksjonen via utettheter i gulvbelegget.

Bilde viser manglende fall mot sluk.

| TAKSTMANNENS VURDERING VED TG2: | |
|---|---|
| | Gulvbelegget har sprekker, og gjennomføringer vurderes som ikke vanntette.<br>Gulvet har ikke noe dedikert fall mot sluk. |

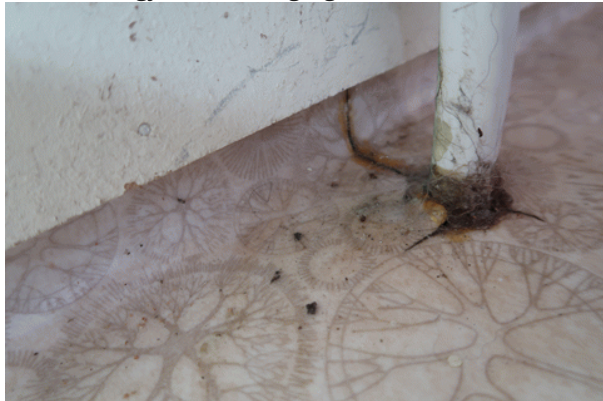
På grunn av utløpt forventet levetid på tettesjikt og påvist avvik ved gulvbelegg, kan ikke våtrommet forventes å være vanntett lengre.

Bilde viser gjennomføring i gulv som ikke har tilfredsstillende tetthet.

Våtrommet står ovenfor full ombygging/ oppgradering for å kunne tåle normal bruk etter dagens krav og forventninger til våtrom.

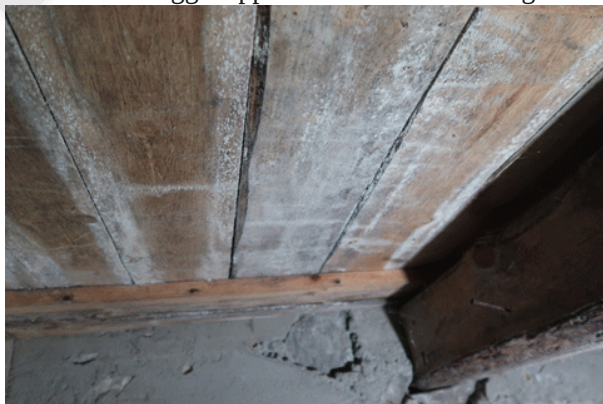
På befaringsdagen ble det påvist fuktskjolder på vegger og i overgang mellom gulv og vegg. Fuktskjolder må sees i sammenheng med sviktende drenering av grunnmuren, og manglende fuktsikring av konstruksjoner mot terreng.

I himlingen og trekonstruksjoner ble det påvist mugg/ soppvekst, og skadelig høye fuktverdier. Det anbefales at det tas en prøve av mugg/ soppvekst på treverk, for å kunne avgjøre hva det er, og hvordan bli kvitt det.

Bilde viser mugg/ soppvekst i treverk i himling.

| TAKSTMANNENS VURDERING VED TG2: | |
|---|---|
| | Himling har mugg/ soppvekst.<br>Sprekker i veggoverflater. |

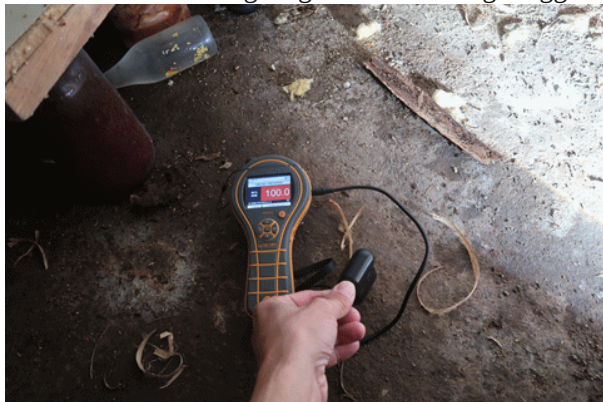
**Merknader:** Overflaten var på befaringsdagen fuktig, og det var vekst av mugg/ sopp på overflaten.

Ved fuktmåling av gulvoverflaten kunne det påvises at fukt på kjellergulvet. Ved å legge byggeåret til grunn, er det sannsynligvis ikke noe fuktsperre mot grunn, og fuktig luft trenger opp via kjellergulvet og belaster kjellerrommet. Det bør utføres tiltak som montering av fuktsperre mot grunn for å begrense fuktpåkjenningen fra grunn.

Bilde viser fuktmåling av gulvoverflaten og mugg/ soppvekst på overflaten.

| TAKSTMANNENS VURDERING VED TG2: | |
|---|---|
| | Gulvoverflaten var fuktig, og hadde vekst av mugg/ sopp. |

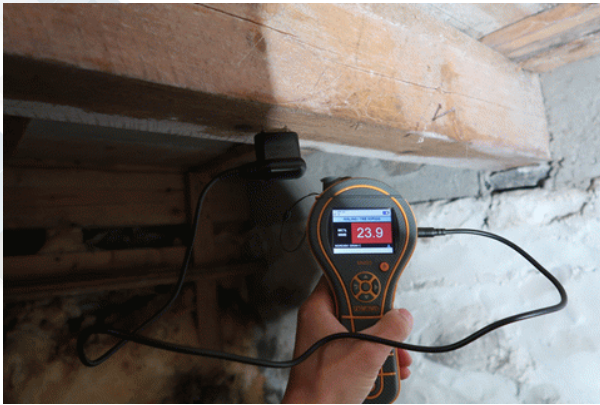
**Merknader:** Ved fuktmåling i treverk ble det påvist skadelig høye fuktverdier. Mugg/ soppvekst forekommer på treverk. Rommet har ikke noe ventilasjonsmulighet, som øker fuktbelastningen og skadepotensiale i rommet. Det anbefales at det etableres ventilasjon av rommet, og det bør vurderes om det skal etableres en mekanisk avfukter i rommet, for å senke luftfuktigheten, for å begrense muligheten for fuktskader i konstruksjon.

Bilde viser fuktmåling av treverk i kjellerrommet.

| TAKSTMANNENS VURDERING VED TG2: | |
|---|---|
| | Rommet har ikke tilfredsstillende ventilerings, og det ble påvist skadelig høye fuktverdier i tilgjengelig treverk. |
