# Tilstandsrapport

4-roms andelsleilighet i rekke.

Lensmann Olsens vei 9 F, 8613 MO I RANA

Befaringsdato: 07.07.2025

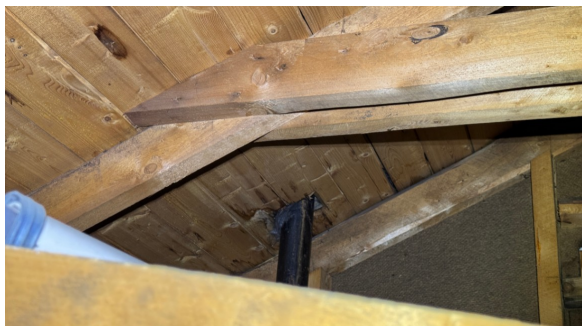
- Det er påvist fuktskjolder i undertak/takkonstruksjon.

Det er registrert noe fuktmerker i taktro ved rørgjennomføringer.  
Begrenset adkomst til kaldloftet kun via inspeksjon i luke.  
Ingen inspeksjonsmuligheter over inngangspartiet.

Det er påvist fuktskjolder i undertak/takkonstruksjon.

Nærmere undersøkelser av kaldloftet må utføres.

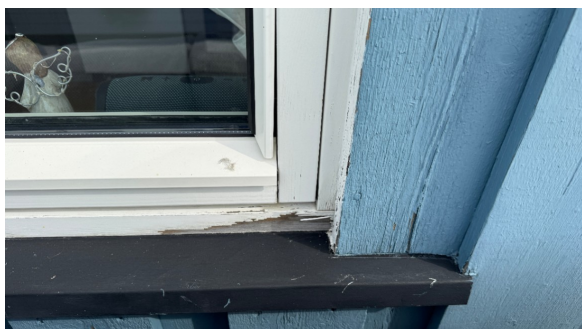
Enkelte vinduer er noe utvendig værslitt.

Utvendig overflatebehandling av vinduer bør påregnes.

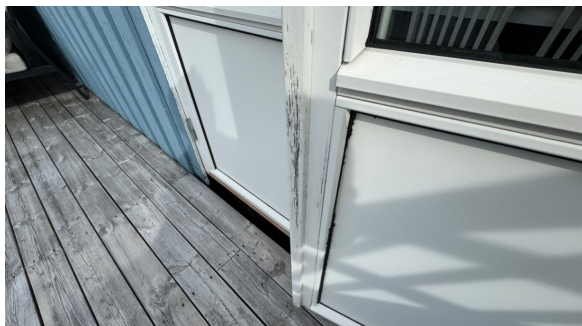
Terrassedøren har noe skrapemerker og skade i pakninger.

Kloremarker på dør/pakning

Utskifting av pakninger og overflatebehandling av døren bør påregnes.

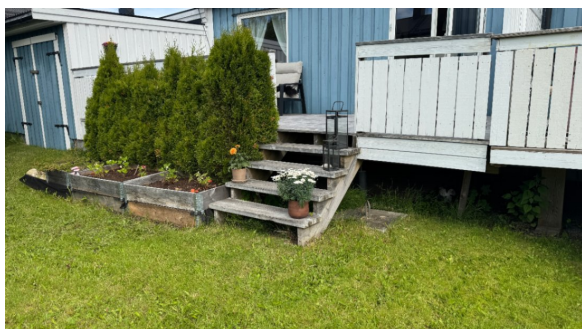
Alle trapper med en høydeforskjell på mer enn 0,5 meter skal ha sikker avgrensning i form av rekkverk e.l.

- Rekkverk må monteres for å lukke avviket.

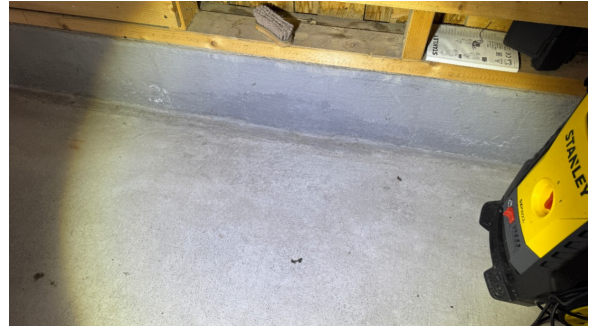
Eier opplyser at det ved noen tilfeller ved nedbør kommer noe fuktmerker på betonggulvet i sportsboden.

Det bør utføres tettetilak.

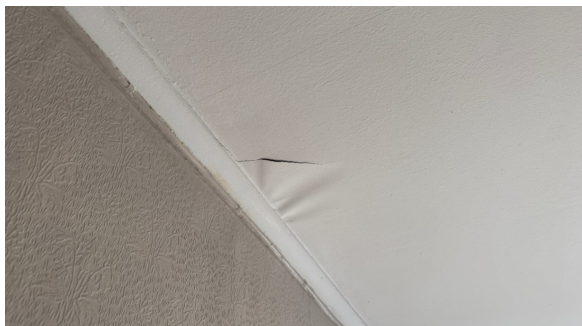
Skade/merker i tak.

Utskifting/oppgradering av enkelte overflater bør påregnes.

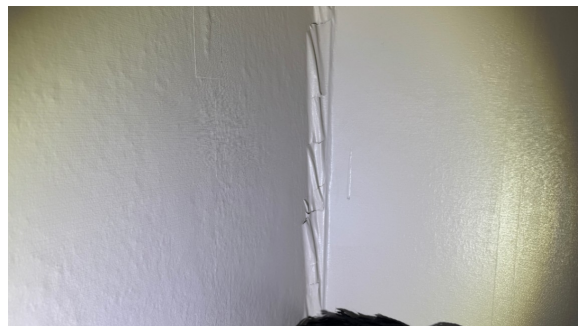
Skade/merker i tapet.

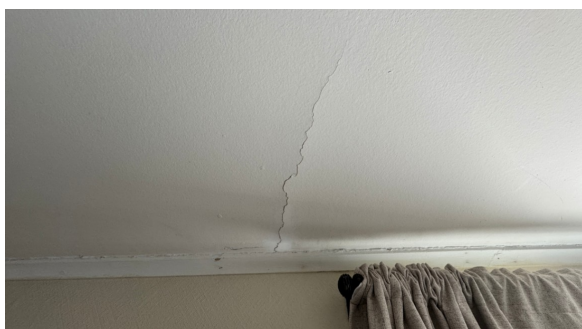
Skade/merker i tak.

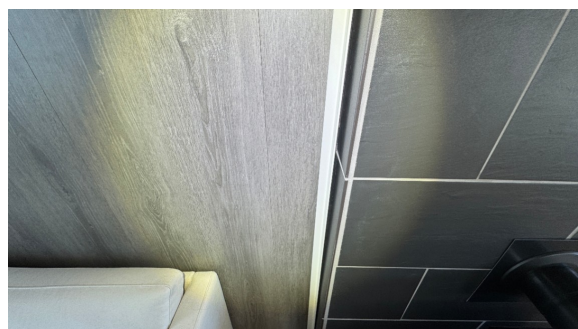
Løs list.

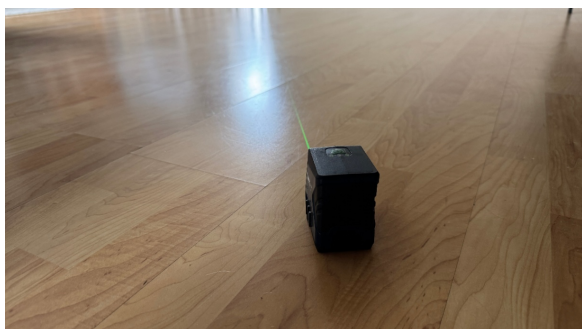
- Det er målt høydeforskjell på mellom 15-30 mm gjennom hele rommet. Tilstandsgrad 2 gis med bakgrunn i standardens krav til godkjente måleavvik.
- Målt høydeforskjell på over 20 mm innenfor en lengde på 2 meter. Tilstandsgrad 3 gis med bakgrunn i standardens krav til godkjente måleavvik.

Største målte planavvik er i gangen i loftsetasjen.

Kontroll av planavvik.

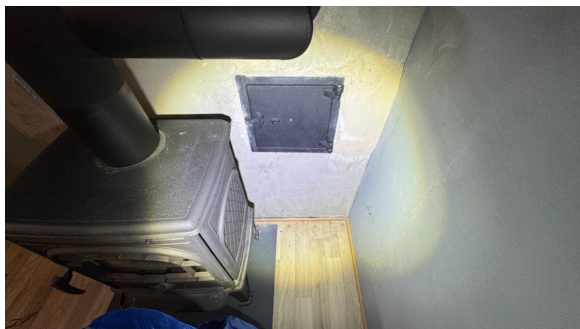
Ildfast plate mangler på gulvet under sotluke/feieluke på pipe.

- Det anbefales å montere ildfast plate under luker på pipe.

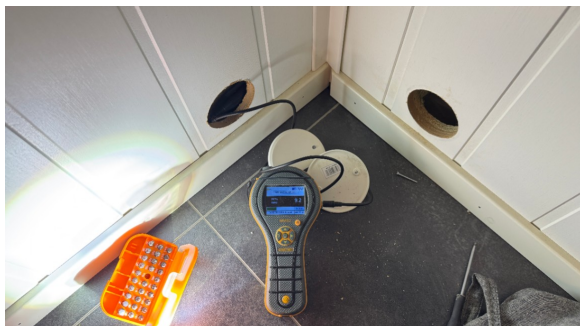
Boligen har innredede rom i kjelleren. Det ble ikke registrert fuktskader/forhøyede fuktverdier ved stikkprøvetaking, men det kan ikke utelukkes at det finnes fuktskader i konstruksjonen. Innredede rom under terreng betraktes generelt som en risikokonstruksjon.

Hulltaking er foretatt uten å påvise unormale forhold.

Konstruksjonen bør overvåkes jevnlig, da innredede rom under terreng anses som risikokonstruksjon.

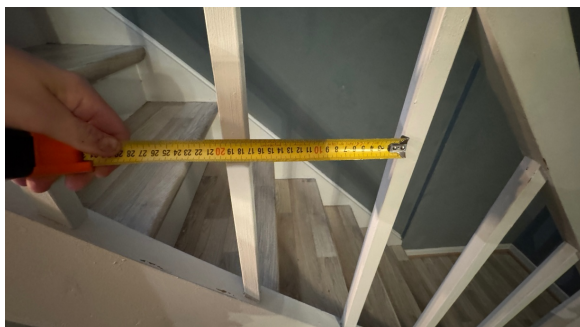
Kontroll av åpninger i rekkverk.

- Det er ikke krav om utbedring av åpninger opp til dagens krav.

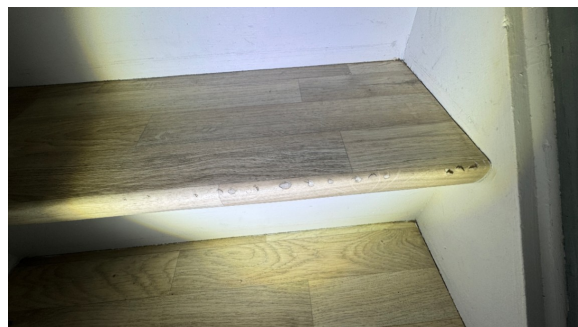
Det er noe skader/hakk i belegget i inntrinn.

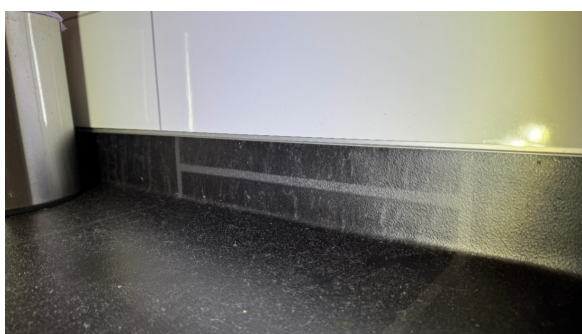
Det er ikke etablert fugemasse mellom bunnlist og baderomsplater.

Det anbefales å etablere fugemasse mellom bunnlist og baderomsplater for å hindre fuktinntrengning.

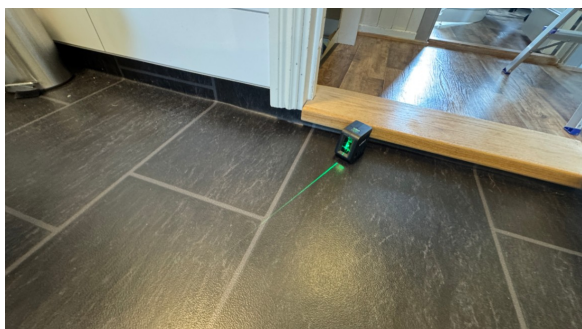
- Det er påvist avvik i fallforhold til sluk i forhold til krav i forskrift på byggetidspunktet.

Kontroll av fallforhold.

For å få tilstandsgrad 0 eller 1 må gulvet bygges om for å få riktig fall mot sluk. Dette vil imidlertid sjelden være økonomisk rasjonelt som et enkeltstående tiltak. Ved en eventuell renovering bør man påse at badet bygges med riktig/tilfredsstillende fall mot sluk.

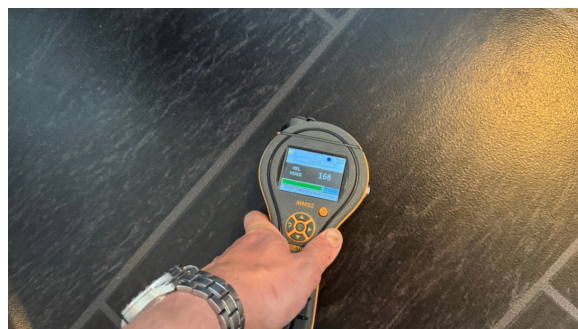
Det ble fuktmålt ved befaring, ingen unormale fuktverdier ble registrert.

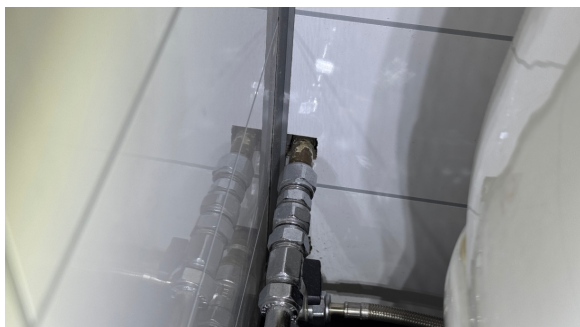
- Ved utettheter i membran/tettesjikt er det høy risiko for at vann trenger gjennom konstruksjonene og kan medføre fuktskader.

Det er påvist utette rørgjennomføringer i våtsone.

Det må foretas lokale tiltak for å utbedre utettheter på våtrommet.

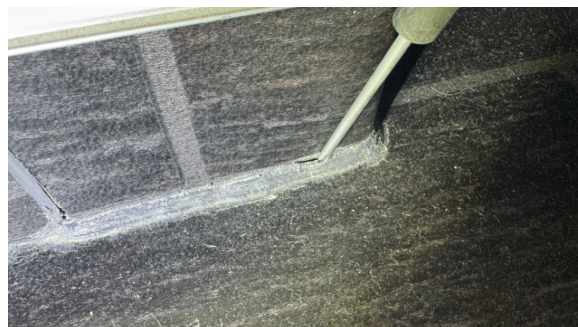
Det er påvist sprekk i overgang mellom vegg/gulv.

Det er påvist sprekker i fug/overgang mellom vegg/gulv.

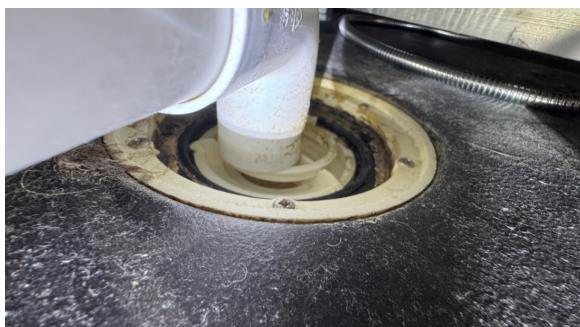
Kontroll av sluk.

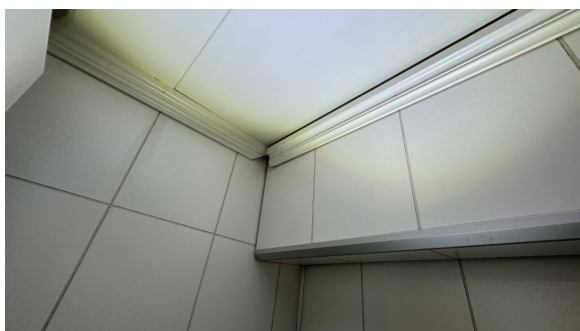
Innkassing av rør er løs.

Innkassing av rør må festes tilfredsstillende.

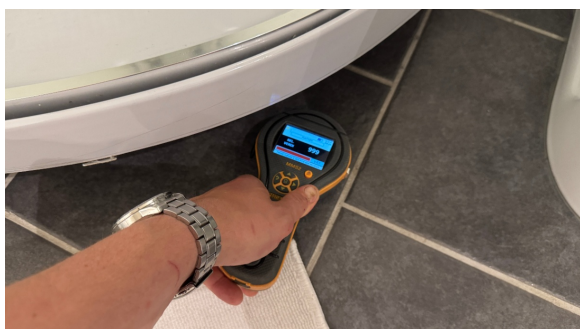
Det ble målt forhøyede fuktverdier i gulvet.

Det ble fuktmålt ved befaring og forhøyede fuktverdier ble registrert.

Fuktutviklingen bør følges opp med nye målinger over tid for å avklare om fuktverdiene avtar, eller om det er behov for ytterligere undersøkelser og tiltak. Forhøyede fuktverdier kan skyldes manglende fuktsperre mot grunnen.

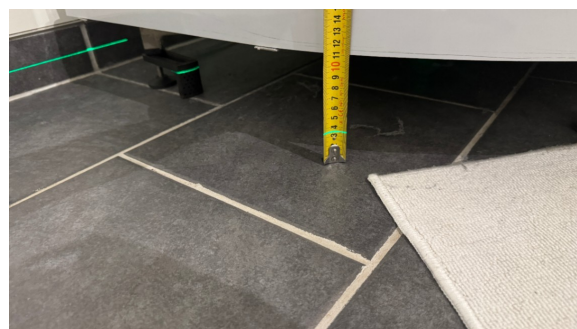
- Det er påvist avvik i fallforhold til sluk i forhold til krav i forskrift på byggetidspunktet.

Kontroll av fallforhold.

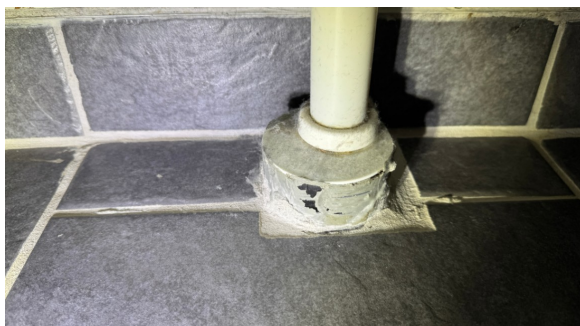
- Ved utettheter i membran/tettesjikt er det høy risiko for at vann trenger gjennom konstruksjonene og kan medføre fuktskader.

Det er ikke påvist synlig bruk av rørmansjett ved avløp til vasken.

Det anbefales å etablere rørmansjett ved avløp for å sikre tett og forskriftsmessig utførelse.

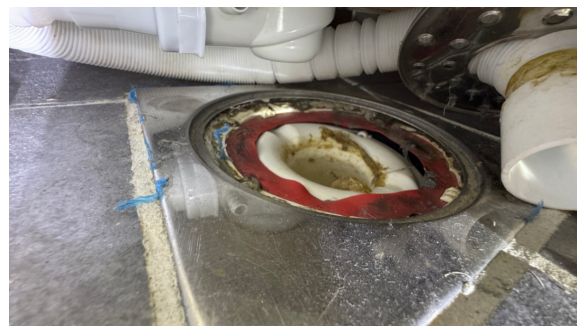
Kontroll av sluk.

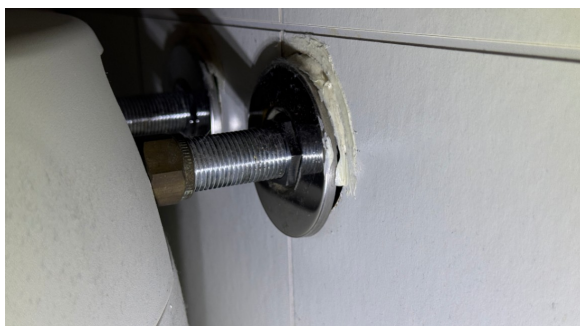
Utett rørgjennomføring.

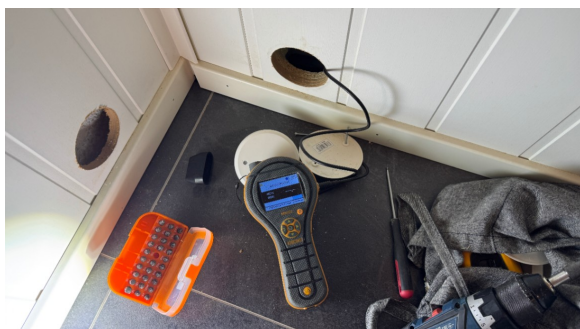
Hulltaking er foretatt uten å påvise unormale forhold. Hulltaking er foretatt ved/i tilstøtende bod. Fuktkvotemåling (vekt%) i konstruksjonen ble målt til under 7.

Hulltaking er foretatt uten å påvise unormale forhold.

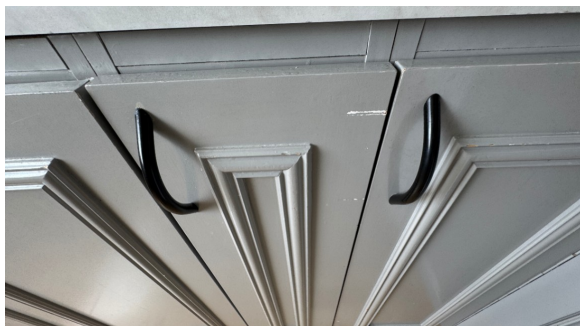
Kjøkkeninnredningen har noe slitasje.

Umiddelbare tiltak anses ikke som nødvendig, da slitasjen er av estetisk karakter.

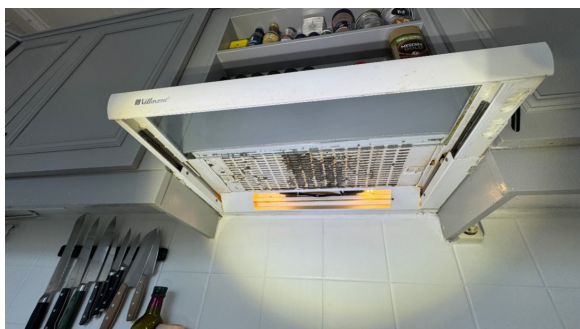
Det er registrert avflassing/rust på ventilatoren.  
Manglende glass på lys.

Det er registrert avflassing/rust på ventilatoren.

Utskifting av ventilatoren bør påregnes

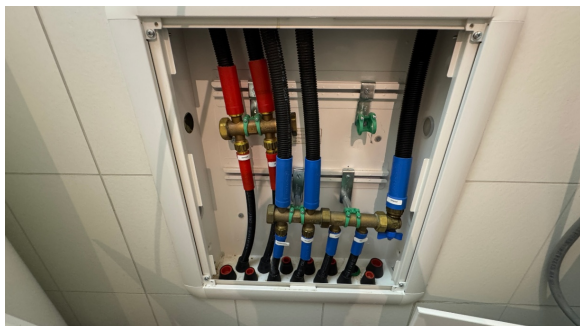
Avvik gjelder eldre vannrør av kobber.

Kontroll av rørfordelingskap.

- Det er ikke behov for utbedringstiltak siden anlegget fungerer i dag, men ut ifra alder kan skader plutselig oppstå på eldre anlegg.

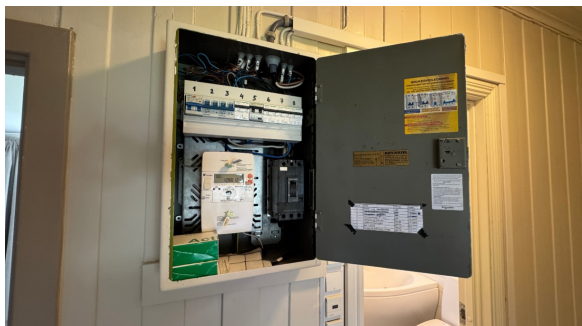
Kontroll av el-skap og kursfortegnelse.

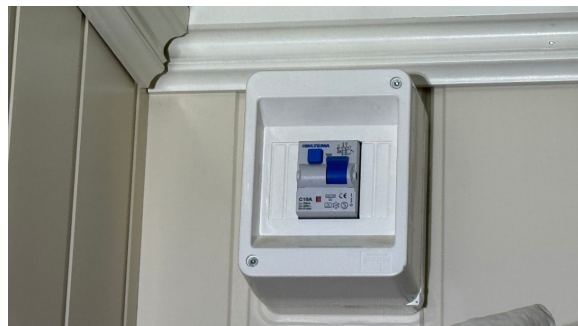
Sikring plassert i skap i gangen.

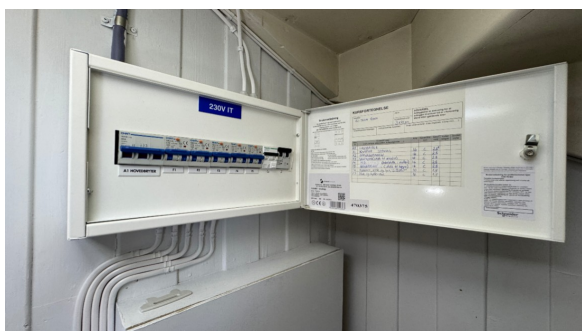
Kontroll av el-skap
