Lensmann Olsens vei 9F, 8613 MO I RANA

**Pent og innholdsrikt  
enderekkehus med egen garasje  
m/bod, stor terrasse, 2 stuer og 2  
bad.**

# Tilstandsrapport

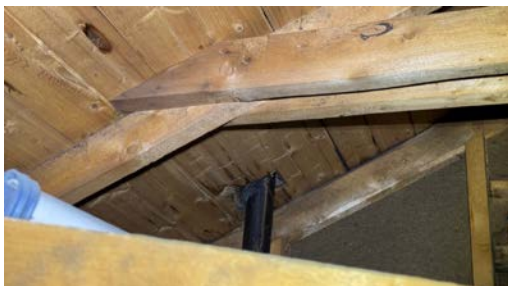
- Det er påvist fuktskjolder i undertak/takkonstruksjon.

Det er registrert noe fuktmerker i taktro ved rørgjennomføringer.

Det er påvist fuktskjolder i undertak/takkonstruksjon.

Nærmere undersøkelser av kaldloftet må utføres.

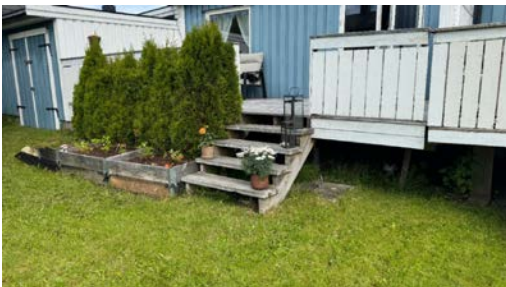
Alle trapper med en høydeforskjell på mer enn 0,5 meter skal ha sikker avgrensning i form av rekkverk e.l.

- Rekkverk må monteres for å lukke avviket.

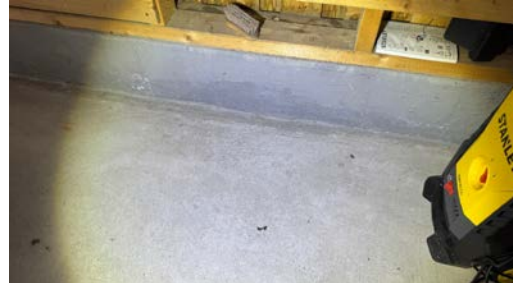
Garasje

Eier opplyser at det ved noen tilfeller ved nedbør kommer noe fuktmerker på betonggulvet i sportsboden.

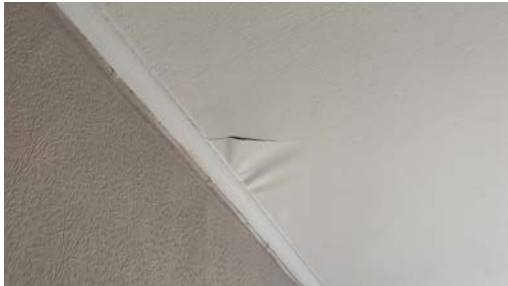
Enkelte overflater er av eldre dato og har noe slitasje/skader.

Skade/merker i tak.

Utskifting/oppgradering av enkelte overflater bør påregnes.

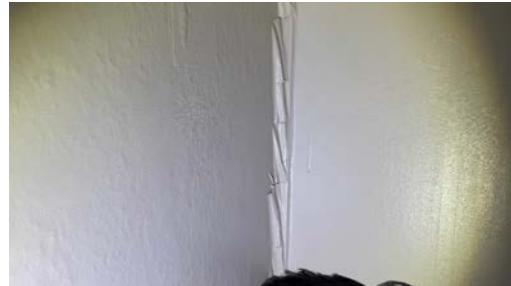
Skade/merker i tapet.

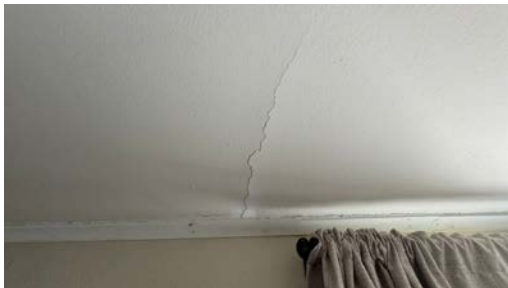
Skade/merker i tak.

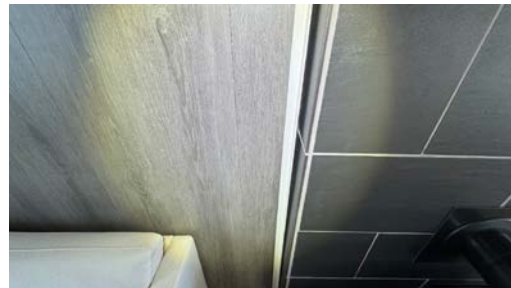
Løs list.

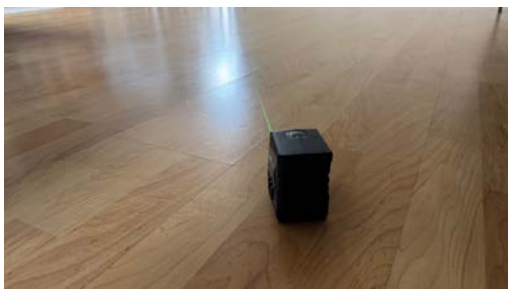
- Det er målt høydeforskjell på mellom 15-30 mm gjennom hele rommet. Tilstandsgrad 2 gis med bakgrunn i standardens krav til godkjente måleavvik.
- Målt høydeforskjell på over 20 mm innenfor en lengde på 2 meter. Tilstandsgrad 3 gis med bakgrunn i standardens krav til godkjente måleavvik.

Største målte planavvik er i gangen i loftsetasjen.

Kontroll av planavvik.

**Kostnadsestimat: 50 000 - 100 000**

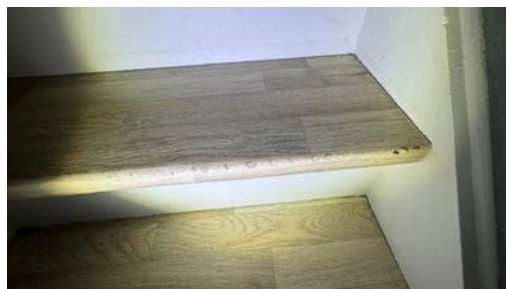
Det er noe skader/hakk i belegget i inntrinn.

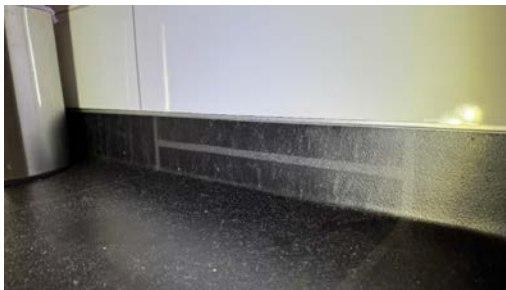
Det er ikke etablert fugemasse mellom bunnlist og baderomsplater.

Det anbefales å etablere fugemasse mellom bunnlist og baderomsplater for å hindre fuktinntrengning.

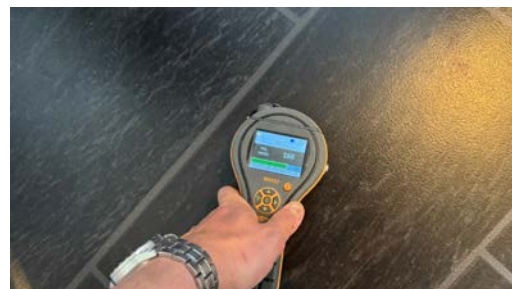
- Det er påvist avvik i fallforhold til sluk i forhold til krav i forskrift på byggetidspunktet.

Det ble fuktmålt ved befarings, ingen unormale fuktverdier ble registrert.

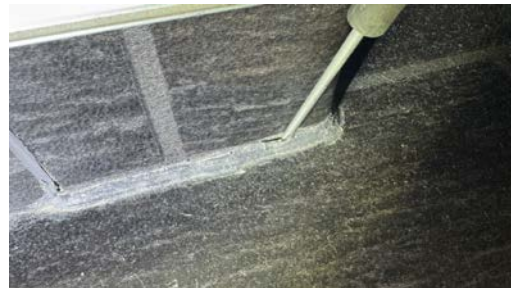
Det er påvist sprekk i overgang mellom vegg/gulv.

- Ved utettheter i membran/tettesjikt er det høy risiko for at vann trenger gjennom konstruksjonene og kan medføre fuktskader.

Det er påvist sprekker i fug/overgang mellom vegg/gulv.

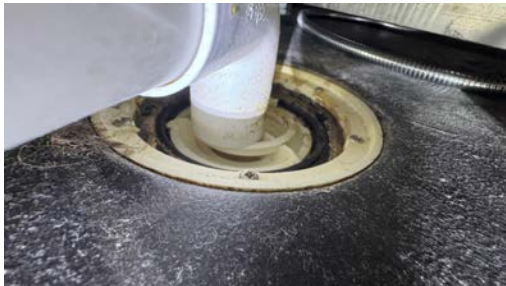
Kontroll av sluk.

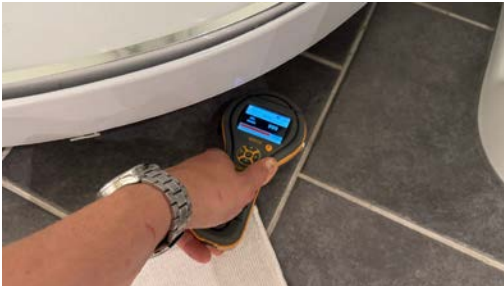
Det ble målt forhøyede fuktverdier i gulvet.

Det ble fuktmålt ved befaring og forhøyede fuktverdier ble registrert.

Fuktutviklingen bør følges opp med nye målinger over tid for å avklare om fuktverdiene avtar, eller om det er behov for ytterligere undersøkelser og tiltak. Forhøyede fuktverdier kan skyldes manglende fuktsperre mot grunnen.

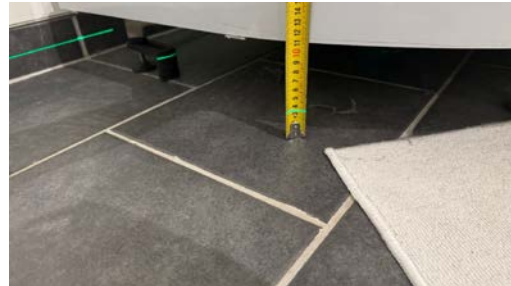
- Det er påvist avvik i fallforhold til sluk i forhold til krav i forskrift på byggetidspunktet.

Kontroll av fallforhold.

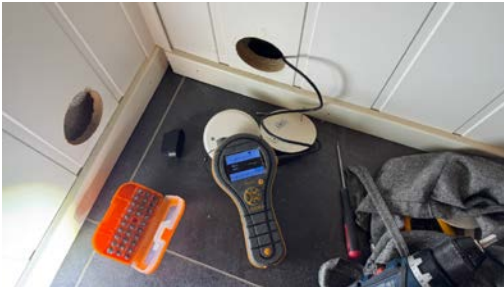
Hulltaking er foretatt uten å påvise unormale forhold. Hulltaking er foretatt ved/i tilstøtende bod. Fuktivotemåling (vekt%) i konstruksjonen ble målt til under 7.

Hulltaking er foretatt uten å påvise unormale forhold.

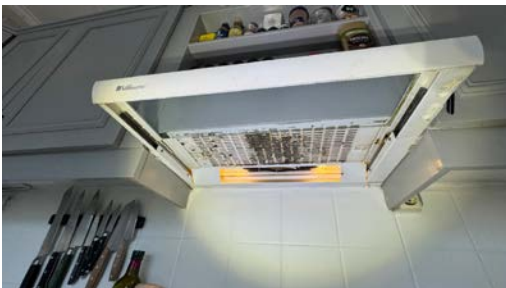
Det er registrert avflassing/rust på ventilatoren.  
Manglende glass på lys.

Det er registrert avflassing/rust på ventilatoren.

Utskifting av ventilatoren bør påregnes

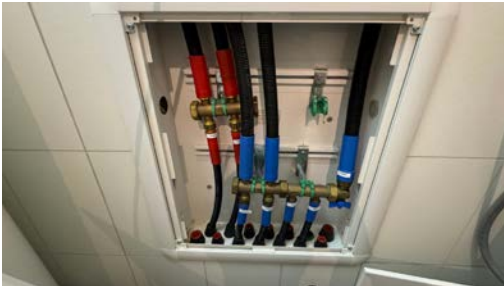
Avvik gjelder eldre vannrør av kobber.

Kontroll av rørfordelerskap.

- Det er ikke behov for utbedringstiltak siden anlegget fungerer i dag, men ut ifra alder kan skader plutselig oppstå på eldre anlegg.
