Tilstandsrapport

Fritidsbolig

Geitholmsunda 29, 3783 KRAGERØ
SKJÆRGÅRD

Befaringsdato: 22.07.2025

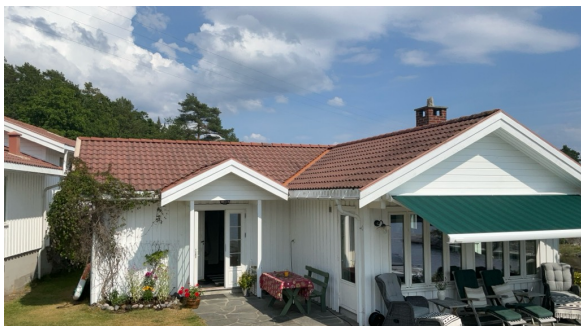
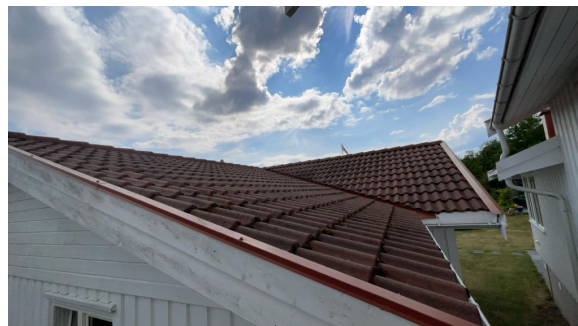
TG: 1 gitt jamfør med alder og normal slitasje.

Utsnitt taktekking.

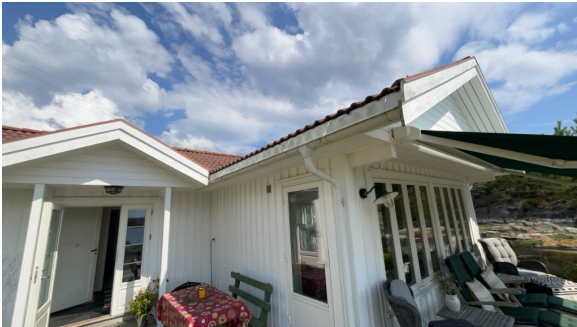
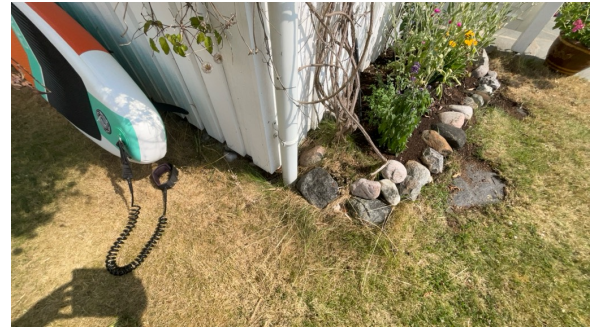
Renner og nedløp i stål.

Utsnitt renner og nedløp.

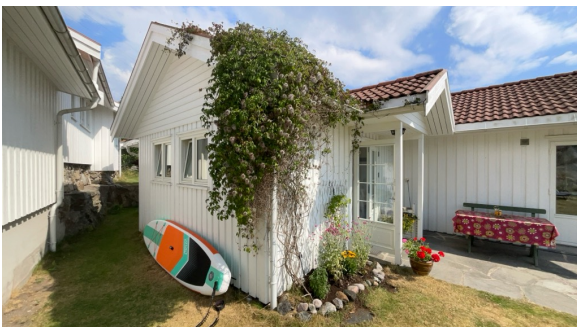
Utsnitt veggkonstruksjon.

Med tanke på byggemåte og løsning valgt, vil det ikke være økonomisk forsvarlig og utbedre avstanden til terreng.
Veggkonstruksjoner må overvåkes og utbedres etter behov, og husk at bordkledning vil ha noe redusert levetid.

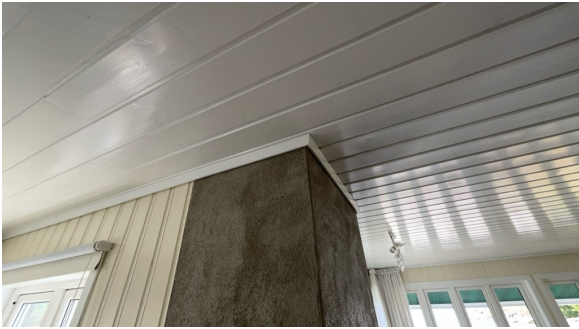
Det er ikke registrert store nedbøyninger eller fuktmerker.

Utsnitt pipegjennomføring.

Om det ønskes kan det utføres ytterligere undersøkelser av takkonstruksjon.

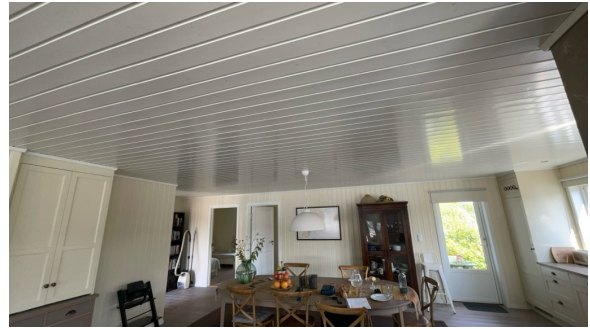
Utsnitt takkonstruksjon.

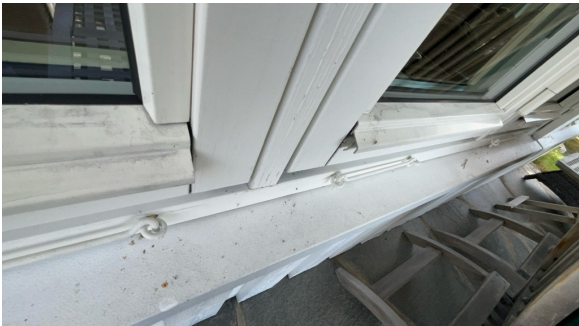
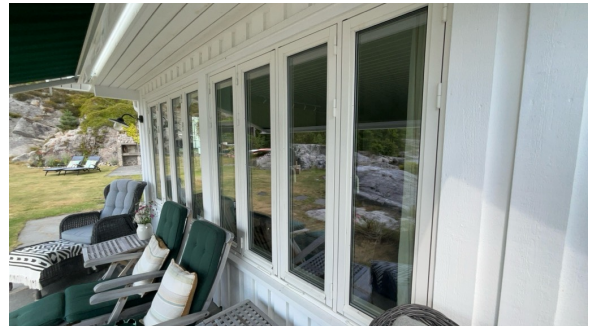
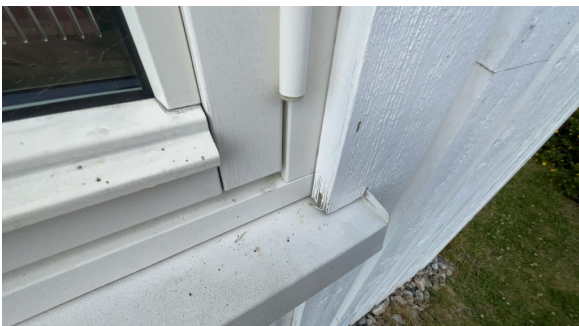
Normal slitasje på vinduer jamfør med alder, det må beregnes normal vedlikehold og utbedringer.

Utsnitt vinduer.

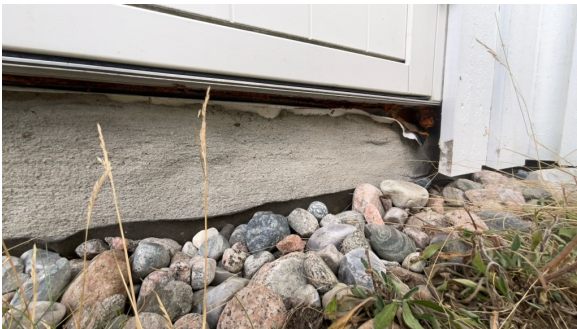
- Det er påvist avvik rundt innsetningsdetaljer.

Det er registrert merker og skader på inngangsdør.

Utsnitt ytterdør.

- Det bør gjøres tiltak for å lukke avviket.

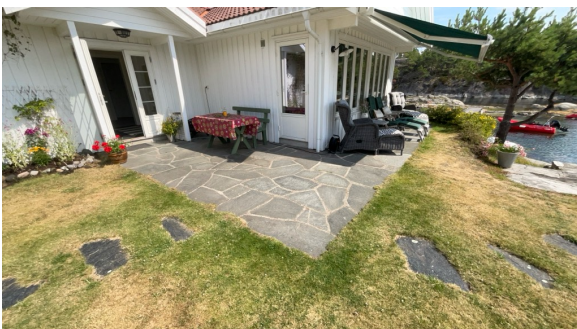
Platting i skiferheller og betong.

Utsnitt platting.

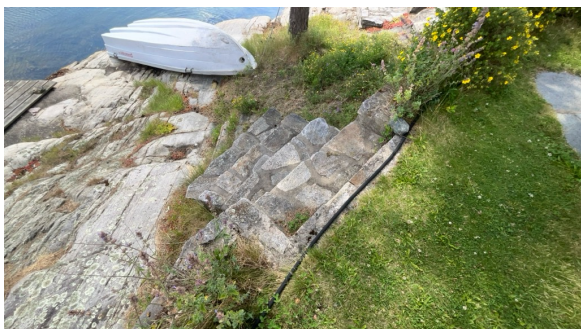
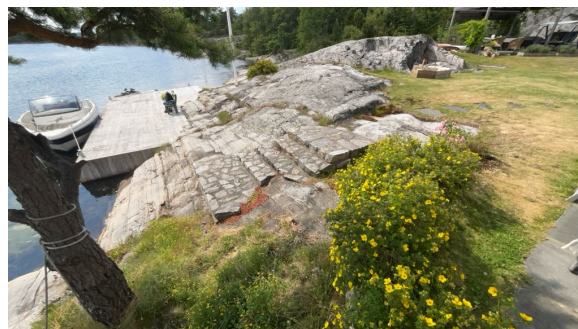
Utsnitt utvendige trapper.

- Rekkverk må monteres for å lukke avviket.

Sikkerheten må stedvis utbedres for TG:1.

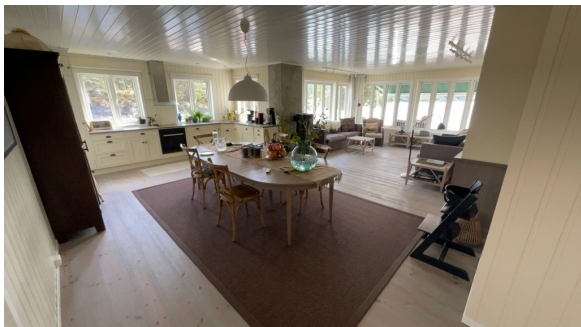
TG: 1 gitt da det ikke er registrert skader utover normal slitasje på overflater, men husk at det er utfra stikkontroller og synlige konstruksjonsdeler. Alt inventar er ikke flyttet på, så det er en fare for skjulte feil og avvik på overflater.

Utsnitt overflater.

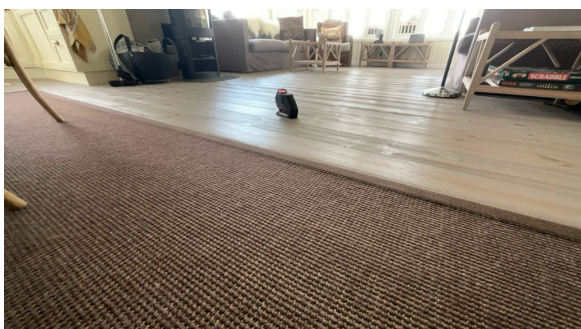
Høydeforskjeller kontrollert.

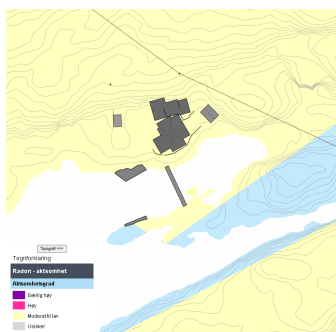
Radon aktsomhet.

Innhent dokumentasjon på radonmåling eller tiltak mot radon. Kan det ikke innhentes dokumentasjon bør det utføres en radonmåling.

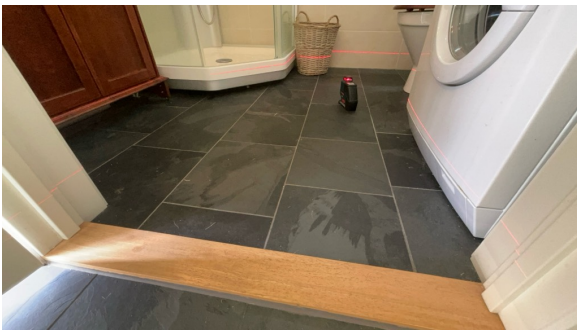
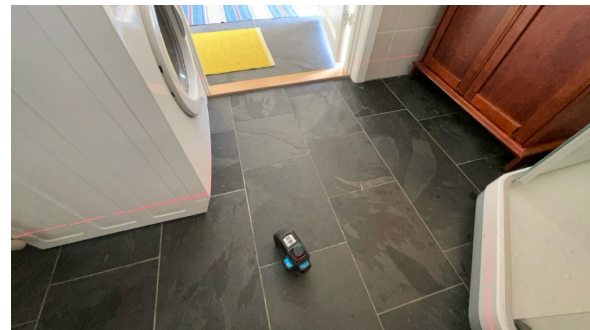
Det er registrert for lite fall mot sluk, men vann vil renne mot sluk før det renner ut av rommet.

Utsnitt baderomsgulv.

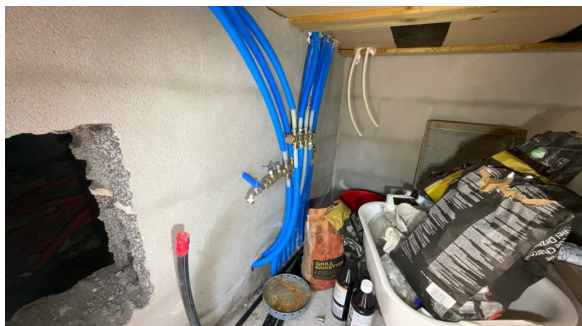
En eventuell lekkasje ledes ikke mot sluk og manglende endetetter gjør at eventuelt lekkasjevann ikke renner mot rørfordeler. Vann vill ikke gjøre mye skade i krypkjelleren, men anlegget må overvåkes under bruk og det anbefales at vannet stenges når boligen ikke er i bruk.

Utsnitt vannrør.

Eier har avtale med vaktmester, som stopper vannet og blåser rørene tomme for vann før frost.

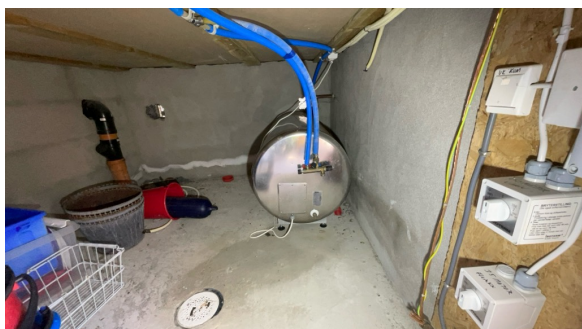
Varmtvannstanken er på ca. 200 liter.

Varmtvannstank.

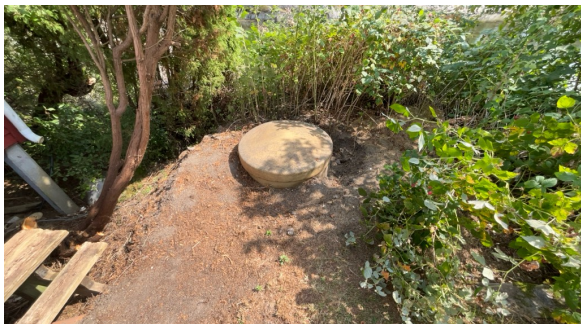
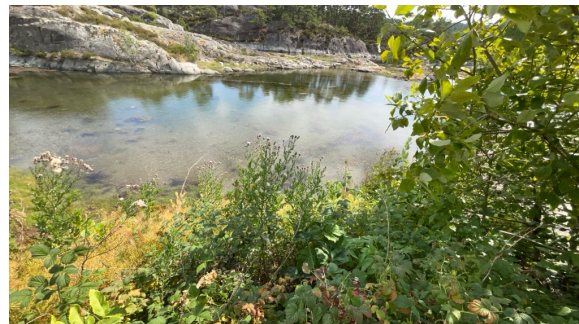
Avløpspumpe som har alarmer og kontrollpanel i krypkjeller under anneks.

Kommunale ledninger ført i vannet.

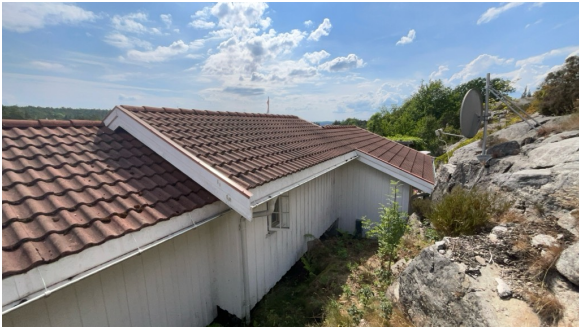
Utsnitt taktekkning.

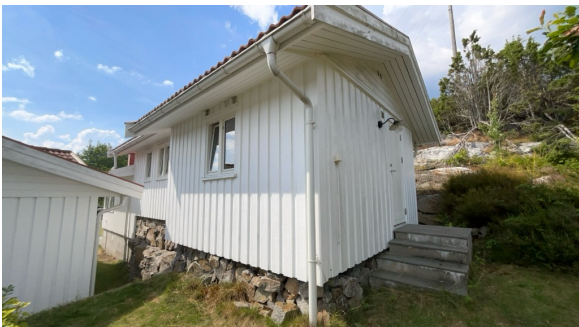
Utsnitt renner og nedløp.

- Det bør lages system for bortledning av vann fra taknedløp ved grunnmur.

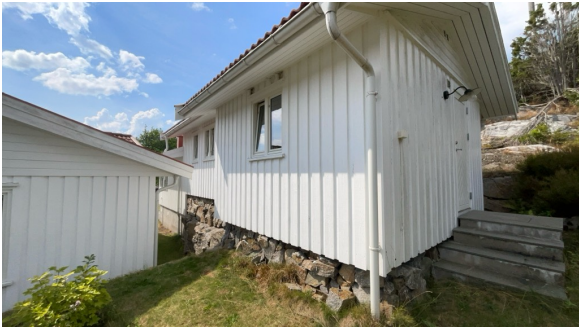
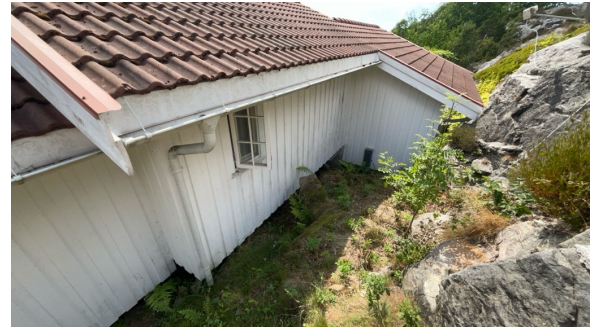
Utsnitt veggkonstruksjon.

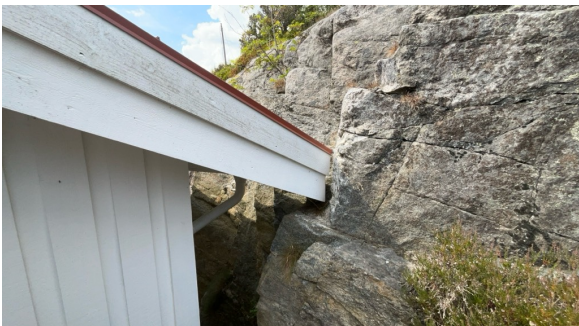
- Hele takkonstruksjonen er gjenbygget. Det er ingen mulighet til vurdering utover alder og observasjoner fra underliggende etg.
- Det er avvik:

Det er ikke registrert store nedbøyninger eller fuktmerker på befaringsdagen.

Utsnitt takkonstruksjon.

Takkonstruksjon må overvåkes, vindski mot fjell vil ha redusert levetid.

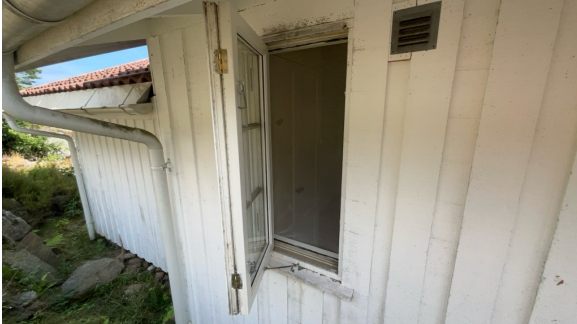
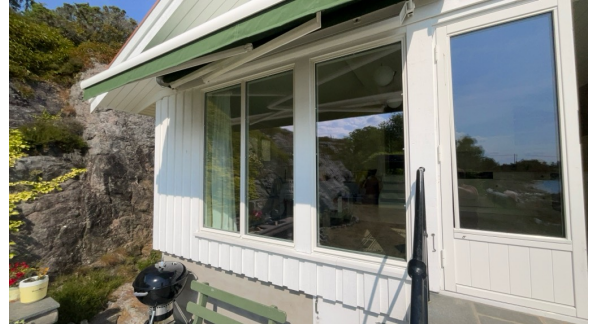
- Karmene i vinduer er slitte og det er sprekker i trevirket.

Utsnitt vinduer.

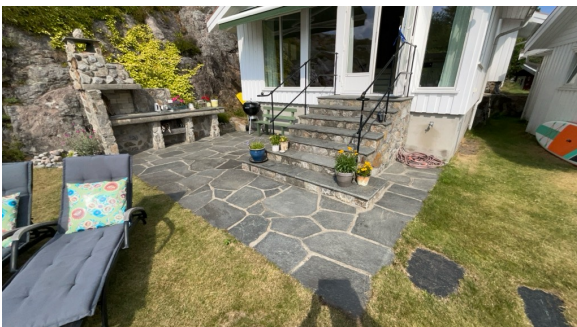
Støpt platting med skiferheller.

Utsnitt platting.

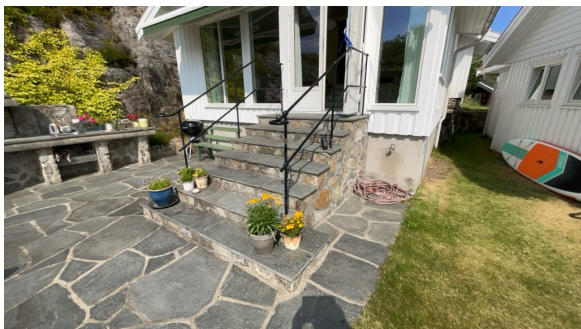
Utvendig trapp.

- Åpninger i rekkverk må endres for å tilfredsstille krav på byggeomeldingstidspunktet.

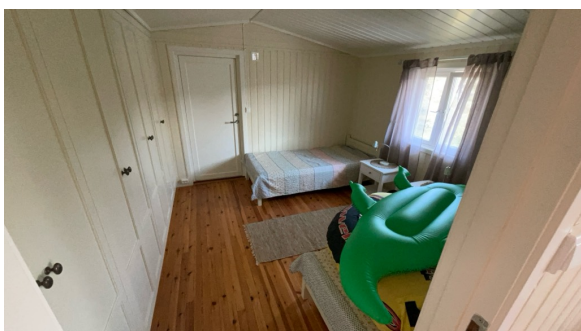
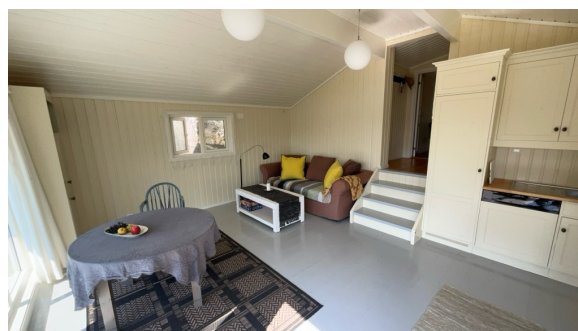
Registrerte avvik hemmer ikke bruken av boligen, men utbedringer må beregnes for TG:1.

Utsnitt overflater.

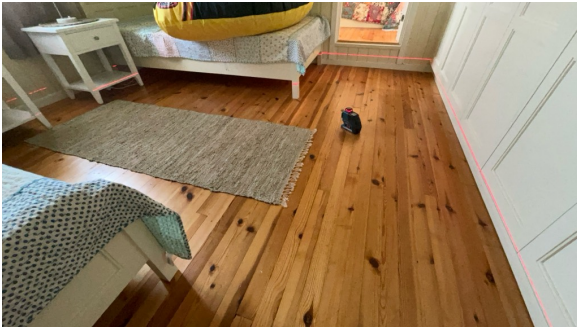
- Det er målt høydeforskjell på mellom 15-30 mm gjennom hele rommet. Tilstandsgrad 2 gis med bakgrunn i standardens krav til godkjente måleavvik.

Høydeforskjeller kontrollert.

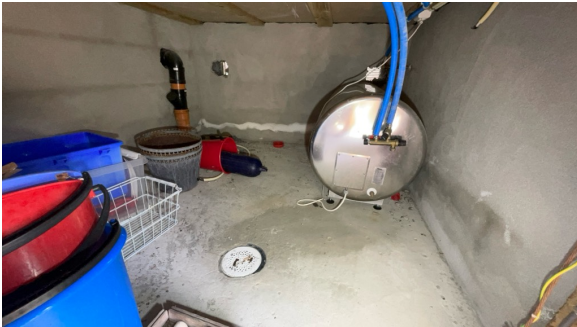
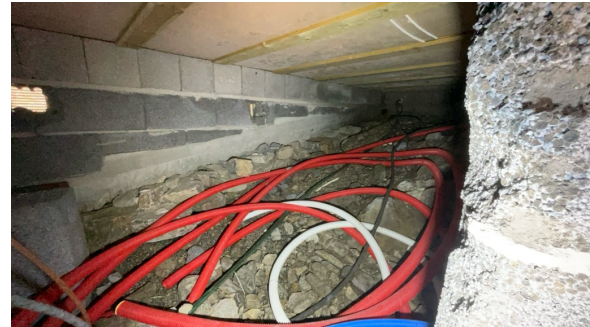
Det er registrert noe salt i krypkjeller og manglende fuktsikring mot grunn på synlig terreng.

Utsnitt krypkjeller.

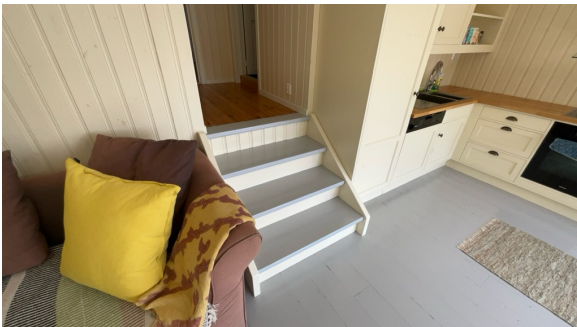
Innvendig trapp.

- Rekkverk må monteres for å lukke avviket.

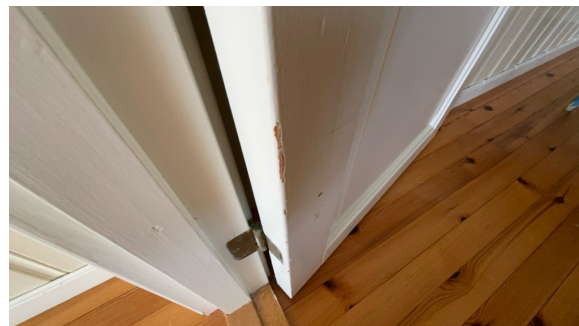
Det er registrert noe merker og skader på innerdører.

Utsnitt innerdører.

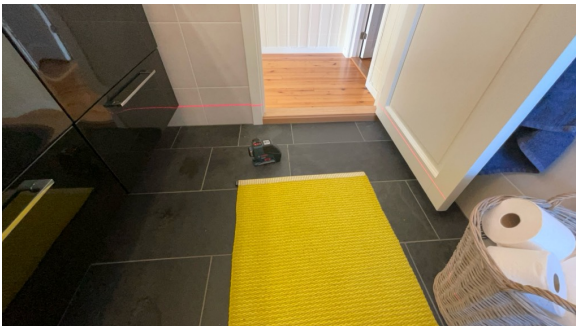
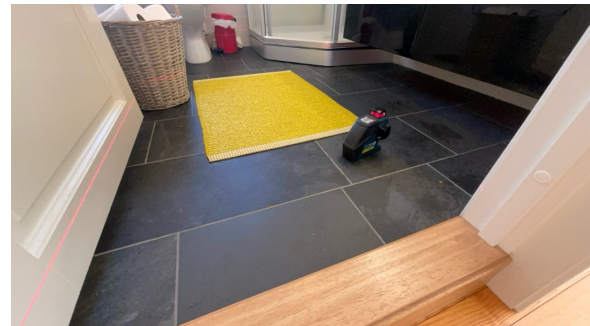
Utsnitt baderomsgulv.

- Vær oppmerksom ved bruk. For å få tilstandsgrad 0 eller 1 må gulvet bygges om, for å få riktig fall til sluk. Det vil imidlertid sjelden være økonomisk rasjonelt som et enkeltstående tiltak. Ved en eventuell renovering, påse at våtrommet bygges med riktig fall til sluk.

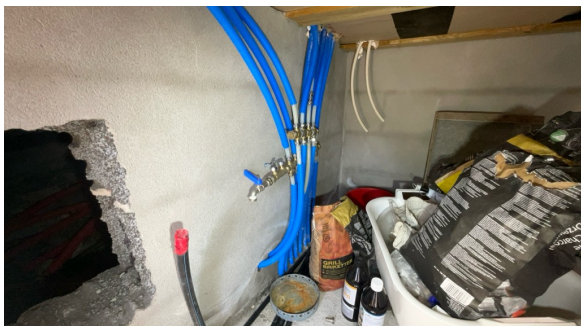
En eventuell lekkasje ledes ikke mot sluk og manglende endetetter gjør at eventuelt lekkasjevann ikke renner mot rørfordeler. Vann vill ikke gjøre mye skade i krypkjelleren, men anlegget må overvåkes under bruk og det anbefales at vannet stenges når boligen ikke er i bruk.

Utsnitt vannrør.

Eier har avtale med vaktmester, som stopper vannet og blåser rørene tomme for vann før frost.

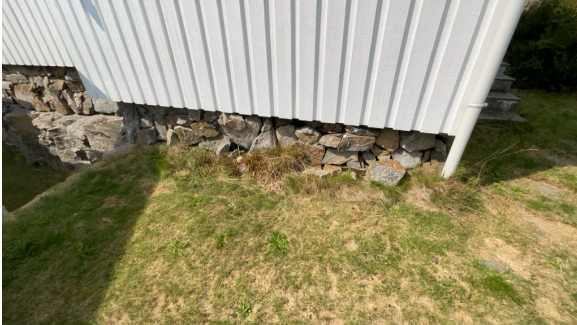
Ringmur i naturstein er for pynt mot bjelker i tre på fundamenter, det er registrert noe bevegelse her, så denne må nok justeres og stables litt på nytt tidvis.

Utsnitt natursteinsmur.

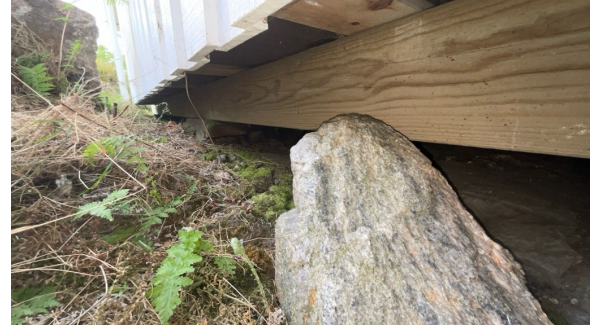
Utsnitt bjelker i tre.

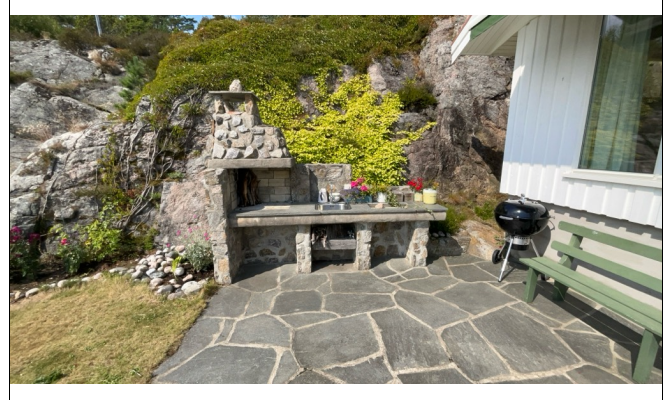
Utekjøkken, tilkoblet vann og gråvann slippes ut på terreng.
