Tilstandsrapport

Enebolig

Jegerveien 3, 1960 LØKEN

Befaringsdato: 04.11.2024

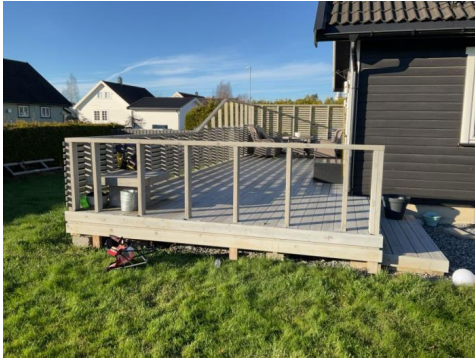
TG 2 Balkong

Balkong i frittstående trekonstruksjon.
Spaltegulv av tre og rekkverk i trekonstruksjon.

- Det er avvik:
- Konstruksjonene har skjevheter.

- Lokal utbedring må utføres.

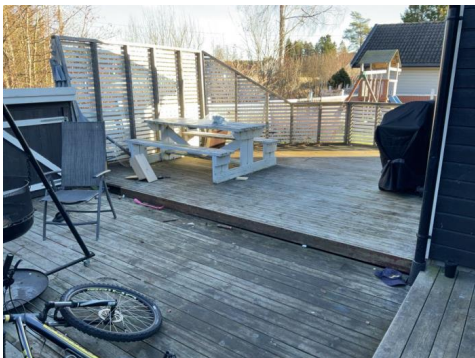
TG 2 Overflater

Det er stedvis slitasjeskader og slitasjemerker.

Avvikene bør utbedres. Krav til standard vil være avgjørende for eventuelle tiltak.

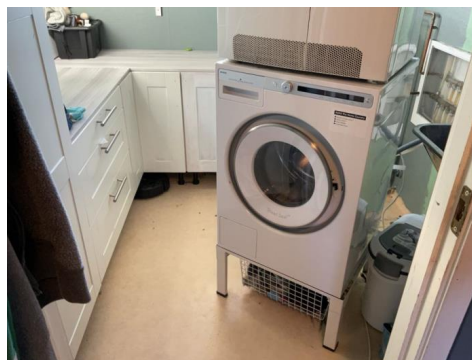
TG 2 Overflater vegger og himling

Det er stedvis pløser og skader i veggoverflater/strien.

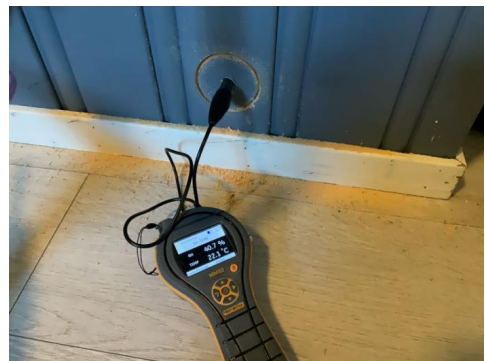
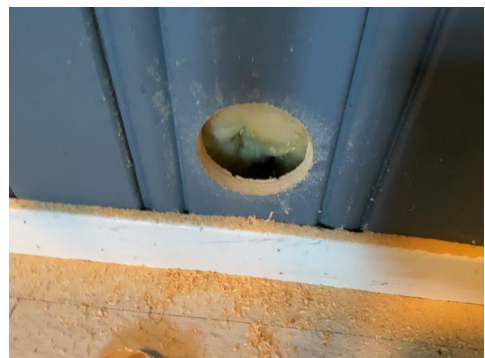
Bad/wc har standard fra byggeåret.

Det er ikke fremlagt noe dokumentasjon på våtrommet.

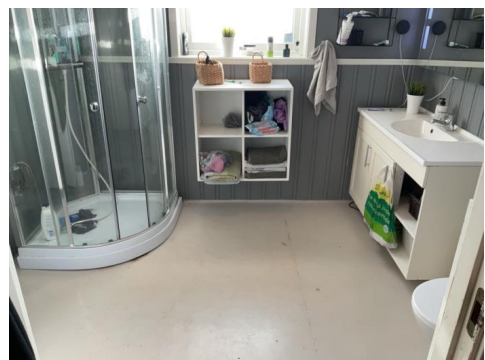
- Det er vindu/dør med ikke fuktbestandige materialer i våtsonen (ved vask, dusj, badekar, osv.), løsningen eller byggematerialet er uegnet
- Det er uegnede materialer i våtsoner

- Uegnede materialer må fuktbeskyttes/utskiftes.

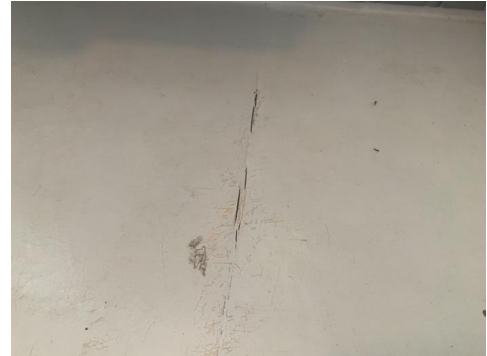
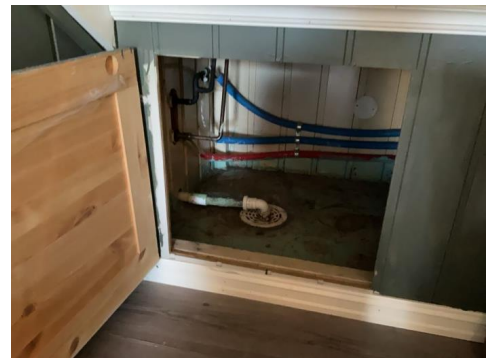
! TG 2 Sanitærutstyr og innredning

- Det er påvist skader på innredning.

Det er svelleskader og slitasje på baderomsinnredningen.

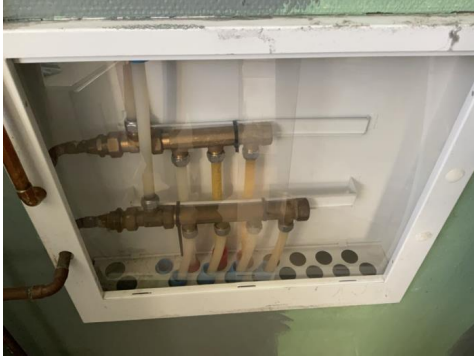
TG 2 Avløpsrør

Innvendige avløpsrør er av plast, fra byggeåret.

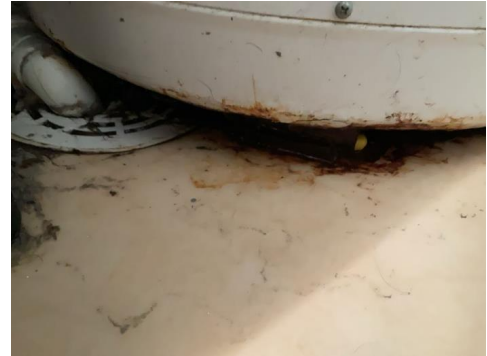
TG 2 Elektrisk anlegg

- Manglende dokumentasjon på utført arbeid.
- Avvik på tilkobling av varmtvannstanken.

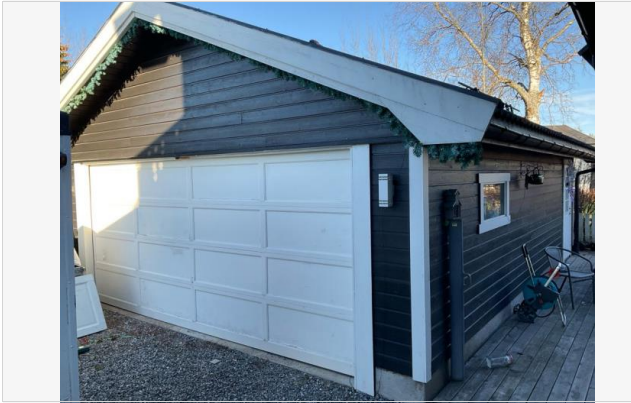
Garasje

Betonggulvet/-dekke har slitasje og sprekker.
