Jegerveien 3, 1960 LØKEN

Familievennlig, pen enebolig
- 2 stuer - Ildsted og varmepumpe
- Solrike uteplasser - Stor, flat hage - Dobbelgarasje

Befaringsdato: 04.11.2024

Rapportdato: 07.11.2024

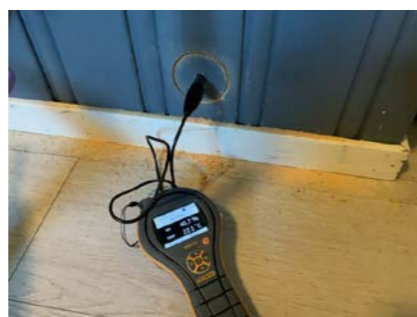
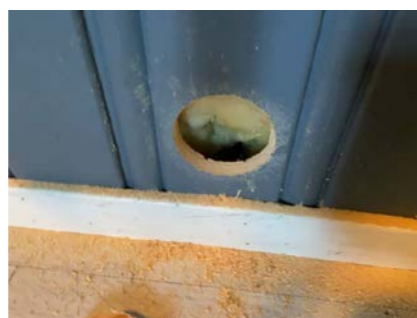
1. ETASJE > BAD/WC

Det ble målt relativ luftfuktighet i vegg og det ble gjort visuell inspeksjon.

Det ble ved målinger og visuell inspeksjon ikke påvist tegn på fuktskader.

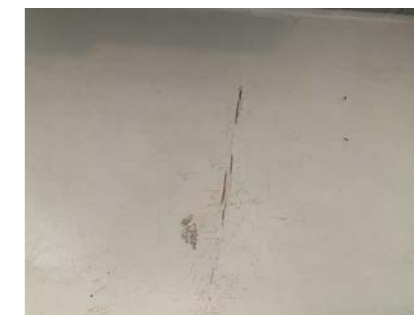
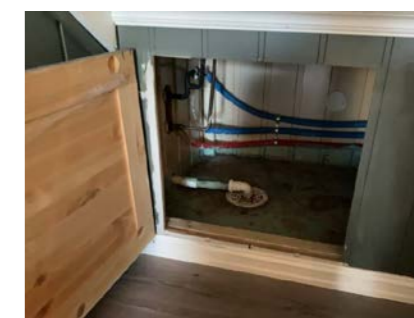
1. ETASJE > BAD/WC

Våtrom > 1. etasje > Bad/wc > Sanitærutstyr og innredning
Bad/wc består av: Gulvmont. wc. Dusjkabinett. Baderomsinnredning med servantskap og speil med lys. Vurdering av avvik: Det er påvist skader på innredning. Det er svelleskader og slitasje på baderomsinnredningen.
