# Tilstandsrapport

Enebolig

Kattestenveien 3 , 1784 HALDEN

Befaringsdato: 07.04.2026

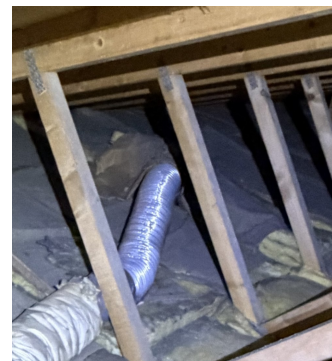
Kanal for avkast over tak fra ventilator mangler delvis isolasjon på kaldloftet, dette kan medføre kondensvann som kan skade himlingen. Taket er mosegrodd, groing på taktekingen medfører økt risiko for lekkasjer og reduserer levetiden.

Kanal fra kjøkken uisolert

Rør som går igjennom loftet må isoleres for å unngå kondensering.

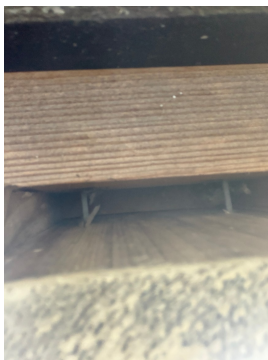
Mangler musesperre

Musebånd/lusing må etableres for å unngå skadedyr inne i veggkonstruksjonen.

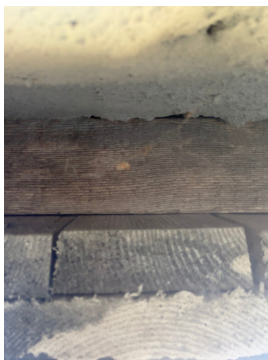
- Det er ingen eller liten lufting i nedre kant av kledning mot grunnmur.
- Det er påvist spredte råteskader i bordkledningen.

Lusinger stenger for lufting

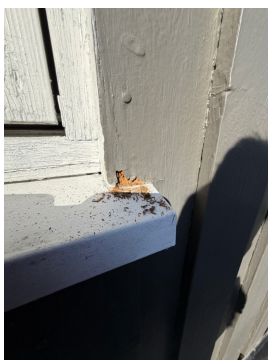
Råteskader på kledning

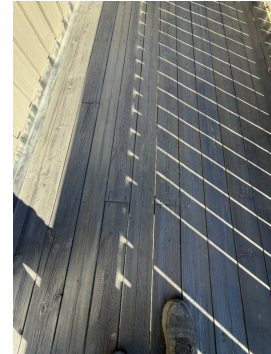
Løsning med beslag i nedkant på bordkledning langs altan er ikke fagmessig utført, det er enkelte råteskader på kledningen i forbindelse med dette. Det må påregnes behov for utskifting av noe kledning, beslagløsning må endres i forbindelse med dette.

Beslag i bunn på kledning

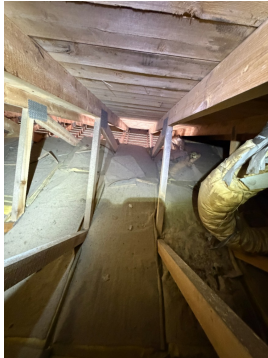
Deler av loftet har mangler på isolering, medfører varmetap og frost rim på undertak. Det er ikke montert raftepapp/vindspærre der det ikke er isolert helt ut mot undertak, reduserer effekten på isolasjon i himling da den ikke er vindtett.

Mangler vindsperre i ende på isolasjon

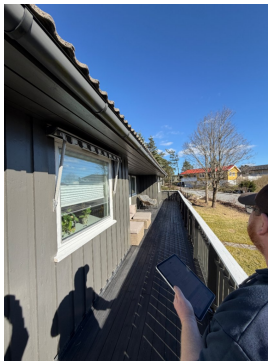
Det er noe heng i takutstikk over bred del av altan på sørside av boligen. Takutstikket er stort og noe heng er naturlig over tid, avvik medfører at takrenner vil få feil fall og det blir stående vann i disse, det bør vurderes tiltak for å understøtte konstruksjonen.

Heng på takkonstruksjon

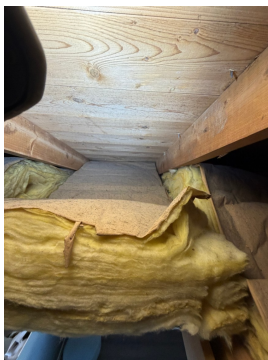
Det er stedvis ikke luftespalte mellom undertak og isolasjon, dette medfører dårlig luftsirkulasjon og økt risiko for skader på taktro og sperrer.

Manglende lufting langs raft/over yttervegg

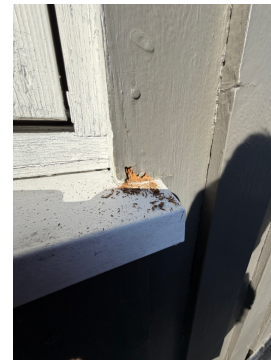
Noe merker etter kondensvann på enkelte vinduer, Innvendig kondensering på glass er vanlig og kommer av for lite utlufting. Dette sliter og kan lage råteskader på vinduskarmer og glassrammer. Det er harde pakninger, noe som kan medføre luftlekkasjer/trekk. Omramming er montert uten luftespalte ned mot vannbrett, medfører økt risiko for råteskade på omrammingen og økt behov for vedlikehold. Anbefalt avstand i bygghandboka 523.701 er minimum 6mm spalte. Beslag er montert helt opp under vinduskarm på enkelte vinduer, medfører økt risiko for råteskade på karmen og økt behov for vedlikehold.

Omramming med råteskader.  
Værslitt utside av vindu

- Vinduer må justeres.
- Det må påregnes noe vedlikehold og at enkelte vinduer må skiftes ut.
- Det bør gjøres tiltak for å bedre ventilering av rommet.

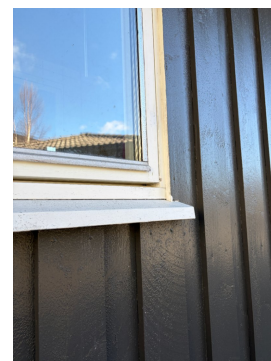
Omramming

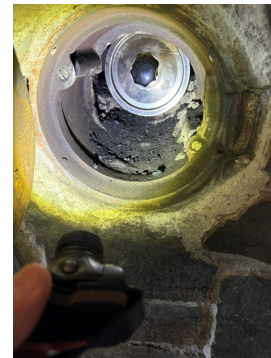
Sotluke rehabilitert pipeløp.

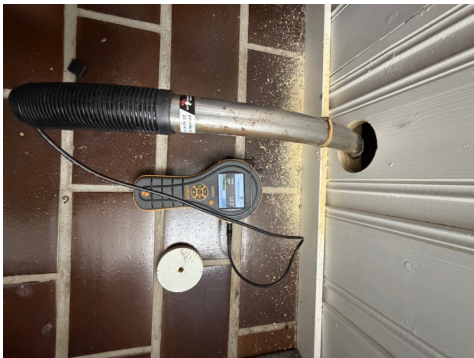
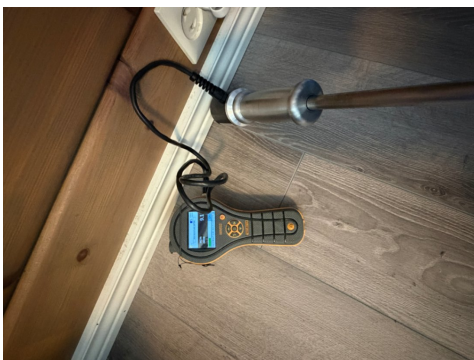
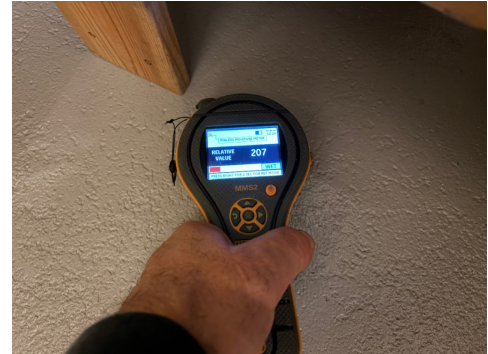
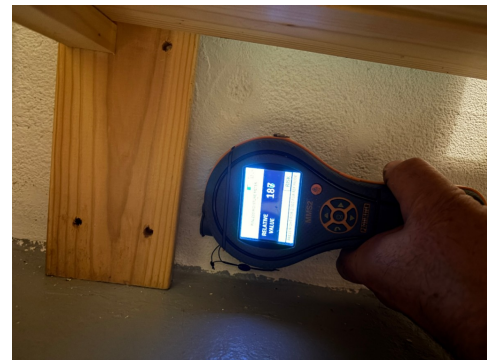
Det ble målt med hammerelektrode under gulvlist i kjellerstue. Det ble målt opp til 9,1 vekt% som defineres som tørt.  
Det ble hullborret i vegg under terreng under trapp. Fuktmåling utført i bunnsvill i vegg. Det ble målt opp til 12.7 vekt%.  
Ved nivåer over 15-16 vekt% vil det være fare for utvikling av sopp, mugg og råte.

Det ble målt fuktindikasjoner på over 200 på gulv og 180 på vegger.

Det er underetasje med vegger delvis under terreng. Iht. NS 3514:2020 (antatt gjeldende bransjestandarden for fuktsikker bygning iht. § 2-15. Rom under terreng) settes kritisk fuktnivå for konstruksjoner som vegger under terrengnivå til 15 vektprosent. Vegger under terreng som er innkledd betraktes som risikokonstruksjon, og anbefales generelt ytterligere kontrollert. Drenering og fuktsikring av grunnmur har begrenset levetid. Svekket drenering/fuktsikring kan medføre fuktskader i sjiktet bak overflater på utforede vegger og oppfôret gulv. Disse fuktskadene kan oppstå før fuktigheten kan oppdages/registreres på innvendig overflate. Oppfôret gulv og utforede vegger i rom under terreng er en risikokonstruksjon, også med tanke på kondensproblematikk.

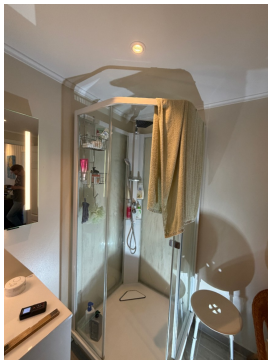
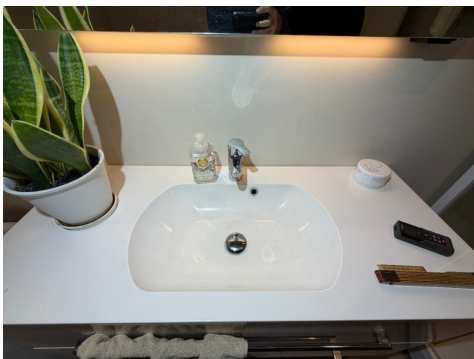
Det mangler silikon i overgang toalett/vegg. Dette kan føre til at det kommer fukt bak toalettskålen. Dette gir økt fuktbelastning på overflater og bakenfor liggende konstruksjoner.

- Membran/tettesjikt må legges.

Det må gjøres ytterligere undersøkelser om det er etablert membran/tettesjikt på vegger. Om dette ikke kan dokumenteres eller påvises må det gjøres tiltak for å utbedre dette. Skade vil kunne oppstå om det ikke gjøres tiltak.

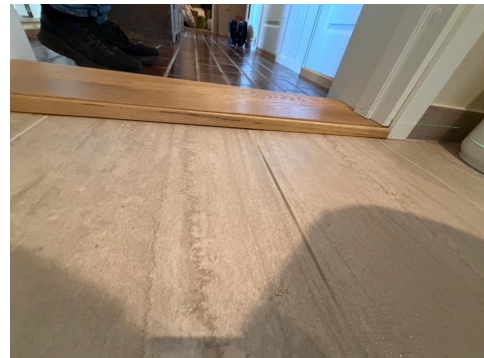
- Det er påvist avvik i fallforhold til sluk i forhold til krav i forskrift på byggetidspunktet.
- Det er påvist avvik i krav til høydeforskjell/fall-løsning på våtrommet.

Usikker oppkant under dør

Det må undersøkes ytterligere om det er etablert vanntett oppkant under døren.

For å lukke avviket må fall bygges riktig og vanntett oppkant under dør etableres.

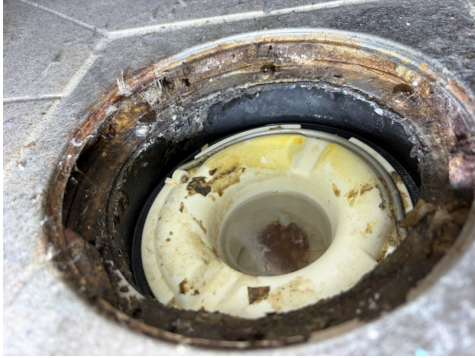
membran/tekkesjikt på vegger, manglende tettesjikt eller mangelfull utførelse på dette kan medføre skader på konstruksjonene i rommet.

Under dusjkabinett

Rengjøring og inspeksjon av sluker bør utføres regelmessig for å sikre en god funksjon.  
Det må undersøkes ytterligere om det er membran/tetteskikt på vegger.

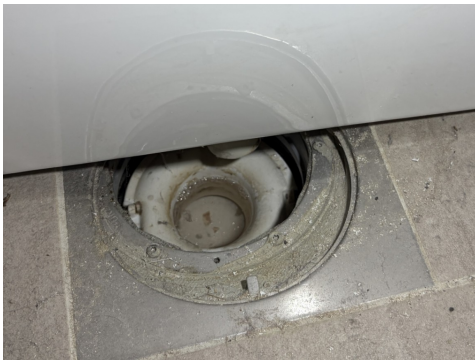
Under badekar

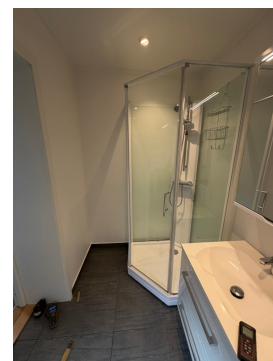
Det er ikke dokumentert at det er membran på vegger. Manglende tetteskikt gir økt fuktbelastning på overflater og konstruksjoner og vil medføre skade.

- Membran/tettesjikt må legges.

Det må gjøres ytterligere undersøkelser om det er etablert membran/tetteskikt på vegger. Om dette ikke kan dokumenteres eller påvises må det gjøres tiltak for å utbedre dette. Skade vil kunne oppstå om det ikke gjøres tiltak.

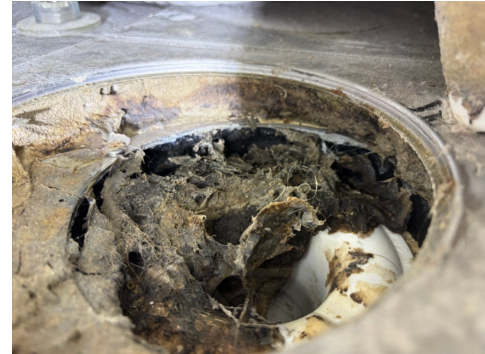
Det er ikke mulig å se om det er etablert tilfredsstillende membran/tekkesjikt på vegger, manglende tettesjikt eller mangelfull utførelse på dette kan medføre skader på konstruksjonene i rommet.

Rengjøring og inspeksjon av sluker bør utføres regelmessig for å sikre en god funksjon.

Det må undersøkes ytterligere om det er membran/tettesjikt på vegger.

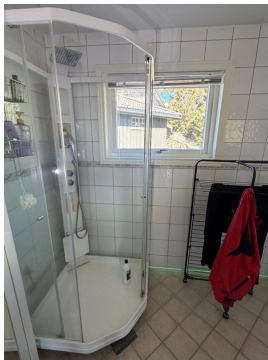
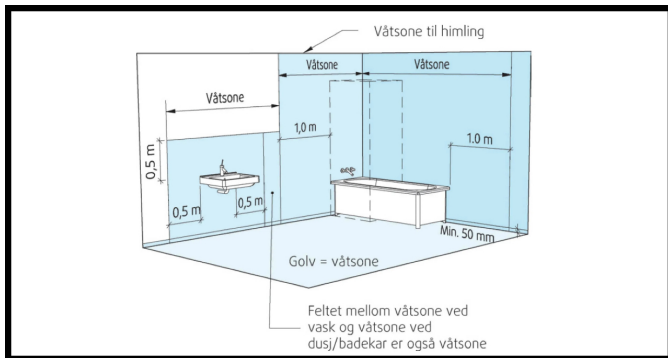
Vindu er plassert i det som defineres som våtzone og har trekarm/foringer og listverk som påvirkes av fukt. Det er diverse hull i vegger etter demontert utstyr.

Omfang våtzone

- Uegnede materialer må fuktbeskyttes/utskiftes.
- Dersom det ikke gjøres tiltak, kan dette medføre oppfukning, oppsvelling og forringelse av materialer over tid og fuktskader på tilstøtende konstruksjoner.

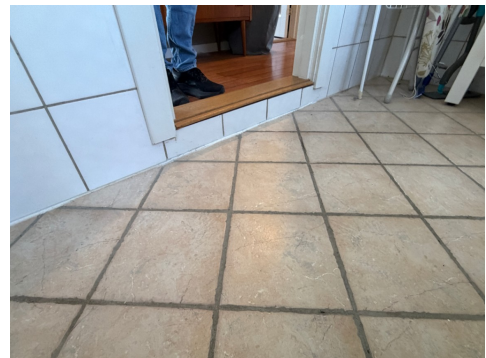
- Det er mulighet for at det kan forekomme vannlekkasjer på våtrommet hvor vann ikke vil gå til sluk.
- Det er påvist at noen fliser har bom (hulrom under).
- Det er påvist avvik i fallforhold til sluk i forhold til krav i forskrift på byggetidspunktet.
- Målinger viser at det ikke er fall til sluk (motfall).

For å lukke avviket må det etableres riktig fall til sluket i rommet.

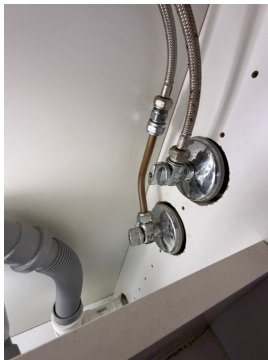
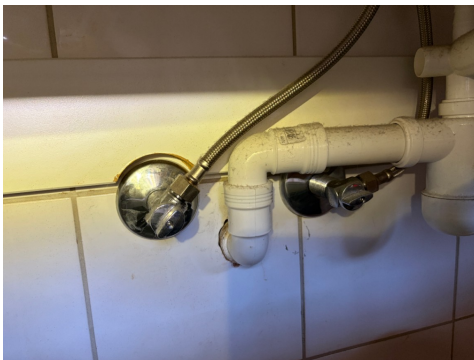
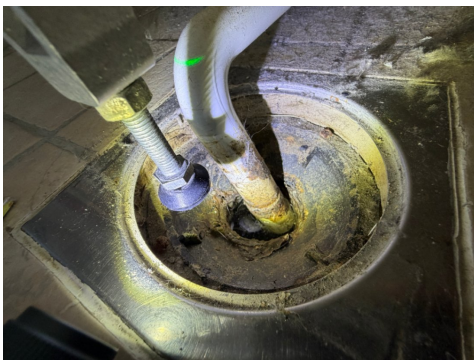
- Det er påvist mangelfull/feil utførelse rundt rørgjennomføringer e.l. som gir fare for fukt i konstruksjonen i våtzone.
- Membran kan ikke konstateres (ikke synlig og det foreligger heller ikke dokumentasjon).
- Mer enn halvparten av forventet brukstid er passert på membranløsningen.
- Mer enn halvparten av forventet brukstid er passert på slukløsningen.

Det er ikke mulig å se om det er etablert tilfredsstillende membran/tekkesjikt på gulv og vegger, manglende tettesjikt eller mangelfull utførelse på dette kan medføre skader på konstruksjonene i rommet.

- Overvåk tilstanden jevnlig. For å få tilstandsgrad 0 eller 1 må slukløsningen skiftes ut og sannsynligvis må også membransjiktet skiftes/utbedres. Det er imidlertid vanskelig å si noe om tidspunktet for når dette er nødvendig.
- Eldre sluk av plast er ofte utsatt for lekkasjer og særlig i overganger. Eventuelle lekkasjer kan medføre fuktskader på tilliggende konstruksjoner.

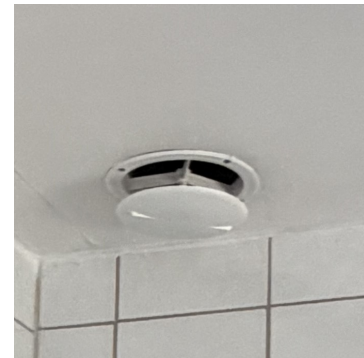
- Det er påvist fuktskjolder etc. rundt ventiler.
- Rommet har kun naturlig ventilasjon.

Himlings plate ved ventil har noe fuktsvelling, årsak er kondensvann.

- Elektrisk avtrekksvifte bør monteres for å lukke avviket.
- Dersom avvik ikke utbedres er det fare for videre skadeutvikling.

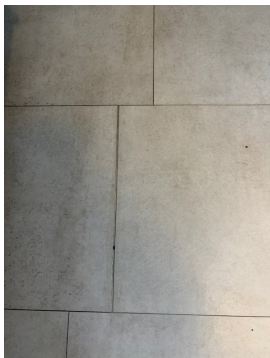
Åpen skjøl medfører at vann kan komme ned under gulvoverflaten. Bør utbedres.

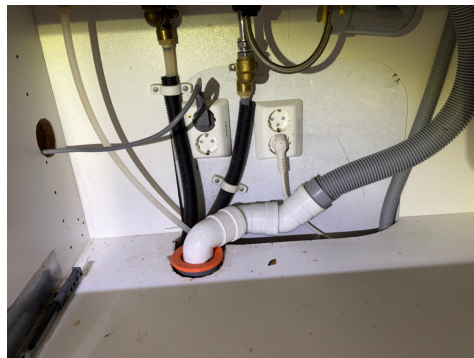
Det mangler tettemuffer på kjøkken i begge etasjer. Manglende tettemuffer medfører at lekkasjevann kan renne ut på kjøkken og ikke i fordeler skapet.

- Det må monteres tettemuffer i enden av varerørene.

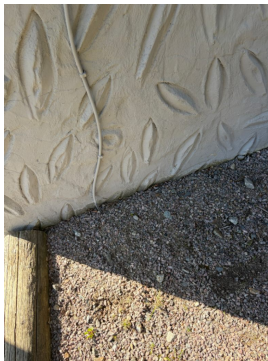
- Grunnmuren har sprekkdannelser.

Det er en horisontal sprek/riss i puss på østside av boligen.

- Lokal utbedring må utføres.

Sprekken bør tettes slik at det ikke kommer inn vann, vann i kombinasjon med frost vil kunne gjøre sprekken større.
