Nøkkelinformasjon

Stor enebolig med utleiehybel på Stenrød.

Befaringsdato: 07.04.2026

Rapportdato: 08.05.2026

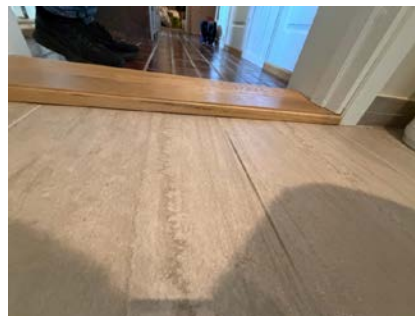
Usikker oppkant under dør

Det må undersøkes ytterligere om det er etablert vanntett oppkant under døren.

For å lukke avviket må fall bygges riktig og vanntett oppkant under dør etableres.

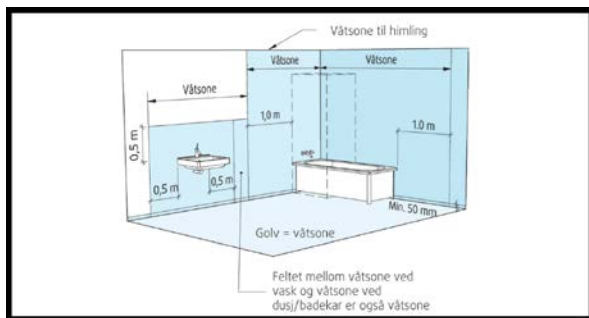
Omfang våtzone

- Uegnede materialer må fuktbeskyttes/utskiftes.
- Dersom det ikke gjøres tiltak, kan dette medføre oppfukning, oppsvelling og forringelse av materialer over tid og fuktskader på tilstøtende konstruksjoner.
