Øykhagen 3 4311 HOMMERSÅK

Tilstandsrapport Eierskifte

Boligtype: Leilighet

Byggeår: 2012

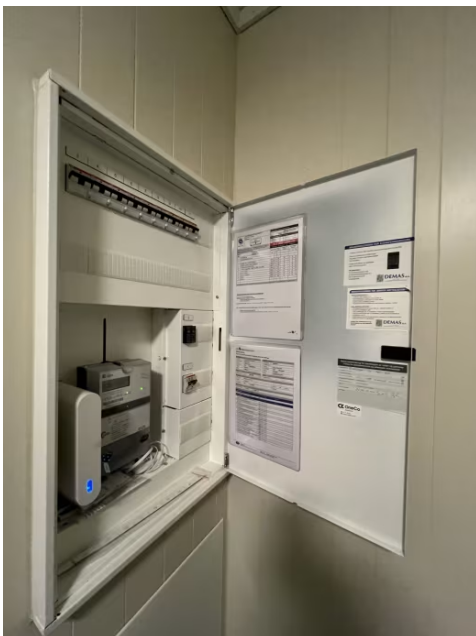
Sikringsskap

TG-1

Det er gjennomført en El kontroll datert 2012 (Kverneland Elektriske AS) samsvarserklæring er fremlagt uten avvik eller dokumentert rettet avvik. Valg av tilstandsgrad er satt med bakgrunn i at det er gjennomført kontroll / tilsyn uten avvik eller rettet avvik. Anlegget er utover dette ikke vurdert av bygningssakkyndig.

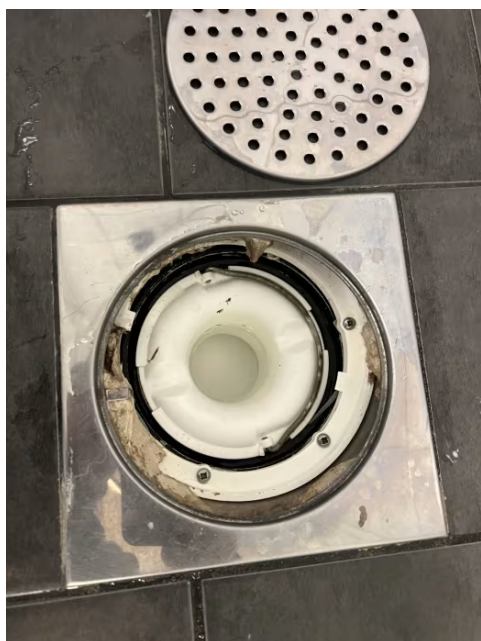
Sluk i dusj

Fliser på gulv normal bruks-aldersslitasje.

Fallforhold til sluk, og høydeforskjell mellom topp sluk og topp membran ved dør, er tilfredsstillende.

TG.2 - Gulvskinne for dusjhjørne danner en sperre mot sluk og denne er høyere enn tettesjiktet ved døråpning.

Det er risiko for at fritt vann ved lekkasje utenfor dusj ikke vil ledes til sluk, men spredes ut gjennom døråpning dør til bad.

Drens åpning fra dusj bør vurderes etablert for å kunne lede fritt vann utenfor dusj mot sluk.

Det kan anbefales å installere et dusjkabinett for å begrense overflater for belastning med fritt vann.
