# Tilstandsrapport

Boligbygg med flere boenheter

Fiolveien 21 B, 3970 LANGESUND

Befaringsdato: 01.07.2025

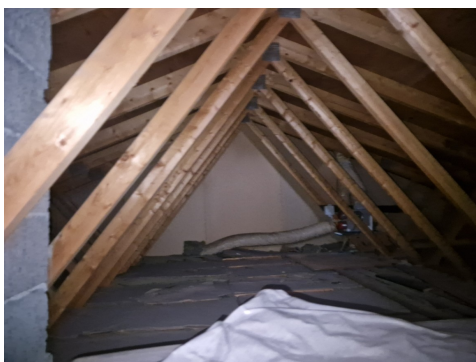
### TG 1 Takkonstruksjon/Loft

Boligen takkonstruksjon består av fabrikkframstilt W-takstoler. Isolert med 15 cm isolasjon i hulrom. Adkomst til loft fra luke i himling gang. Ingen tegn til lekkasjer eller skader ble registrert.

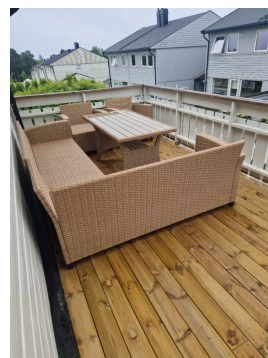
### TG 1 Balkonger, terrasser og rom under balkonger

Leiligheten har etablert romslig terrasse i impregnert trevirke. Terrasse er opphengt i vegg og bærende på søyler med drager i front. Gulvbord og bjelker i impregnert trevirke. Rakkverk i malt trevirke. Terrasse har et areal på ca. 14-15 m<sup>2</sup>.

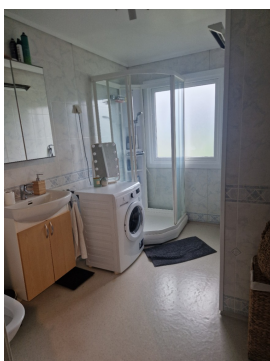
#### Generell

Bad har etablert belegg på gulvflater med oppkant på vegg. Våtromsplater på veggflater. Det er montert gulvmontert toalett, innredning med servant med ett-hånds batteri, opplegg til vaskemaskin og tett dusjkabinett. Ventilasjon består av el-ventil i vegg. Gulv har etablert forskriftsmessig fall til sluk (20 mm). Flomkant etablert rundt vegg og dør.  
Dokumentasjon på utført arbeider/FDV (forvaltning, drift og vedlikehold) bør fremlegges.

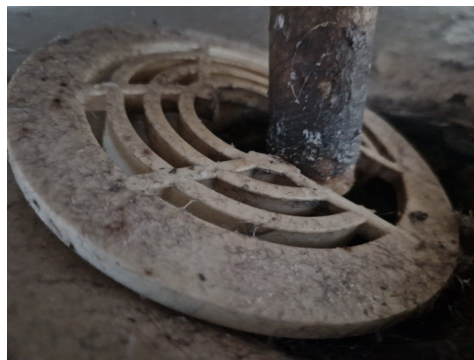
#### Vurdering av avvik:

- Overvåk tilstanden jevnlig. For å få tilstandsgrad 0 eller 1 må tettesjiktet skiftes ut, men tidspunktet for når dette er nødvendig er vanskelig å si noe om.

Kostnadsestimat: Ingen umiddelbar kostnad

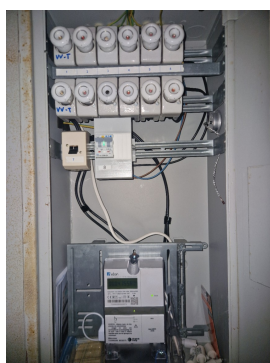
12. Foreta en helhetsvurdering av det elektriske anlegget, dets alder, allmenne tilstand og fare for liv og helse. Bør det elektriske anlegget ha en utvidet el-kontroll?

**Ja Manuelle sikringer bør beregnes skiftet til automat sikringer.**
