# Tilstandsrapport

Fritidsbolig

Flørenesveien 42, 4790 LILLESAND

Befaringsdato: 20.03.2026

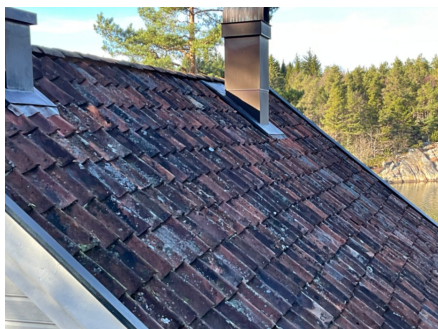
- Det er påvist skader eller avvik på selve taktekkingen.

Mangler flere stein på taket.

- Taktekkingen må skiftes eller utbedres.

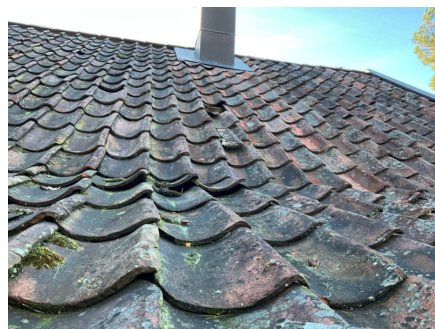
Vått på undertaket.

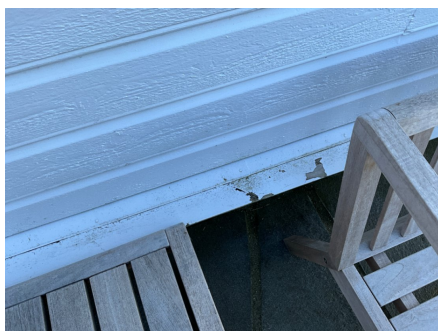
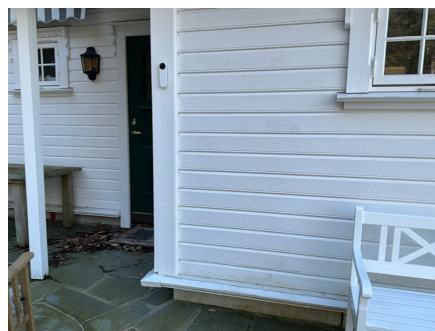
Fra tilgjengelige inspeksjonspunkter fremstår kledningen uten vesentlige skader ved befaringstidspunktet. Trekledning er imidlertid utsatt for naturlig slitasje som følge av vær- og klimabelastning over tid. Spesielt værutsatte fasader kan få økt belastning fra nedbør, vind og solpåvirkning. Mangelfull overflatebehandling eller utilstrekkelig vedlikehold kan føre til økt fuktoptak i treverket.

Kledningen bør kontrolleres jevnlig og vedlikeholdes med nødvendig overflatebehandling for å opprettholde beskyttelsen mot vær og fukt. Eventuelle skader eller svekkede bord bør utbedres ved behov.

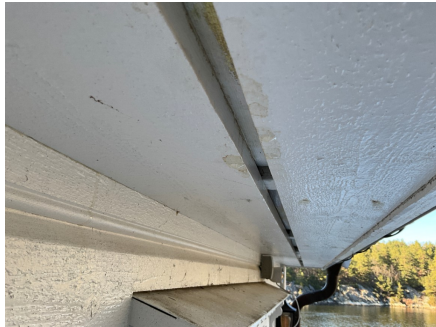
Det drypper vann ut av luftingen på bygget, avviket skyldes at det mangler flere takstein.

Tilstandsgrad 3 er satt da det ikke kan utelukkes skader i underliggende konstruksjoner.

Drypper ut av luftingen.

Avviket bør fikses omgående da det er stor fare for skader inn i bygget.

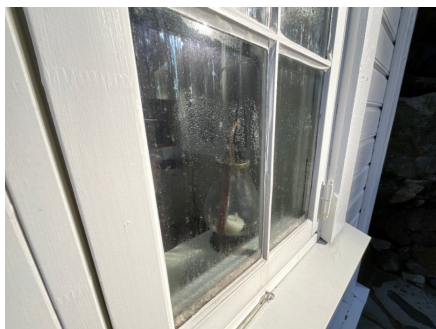
- Det er påvist noen glassruter som er punktert eller sprukne.
- Stedvis rustskader på beslag.

Punktert glass.

Lokale utbedringer med overflatebehandling bør utføres for å hindre videre nedbrytning. Det må påregnes vedlikehold av vinduene og utskifting av enkelte vinduer som er punktert.

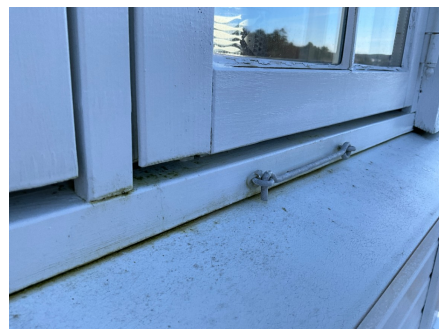
Vedlikehold må forventes.

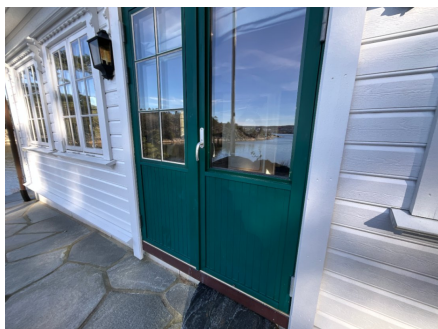
Verandadøren må justeres, sannsynligvis skyldes avviket fukt i dørene.  
Ytterdør har fuktskader.

Må justeres for å virke tilfredstillende.

- Det må påregnes noe vedlikehold og at enkelte dører må skiftes ut.

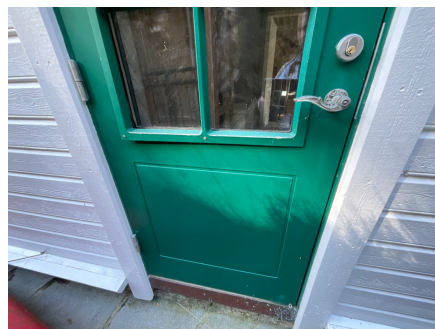
Skader rundt glasset.

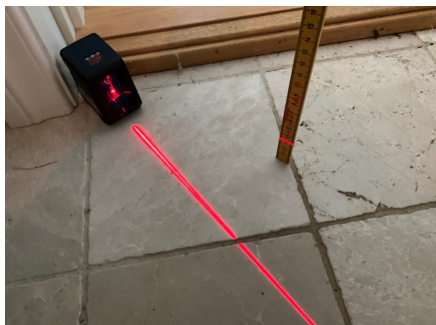
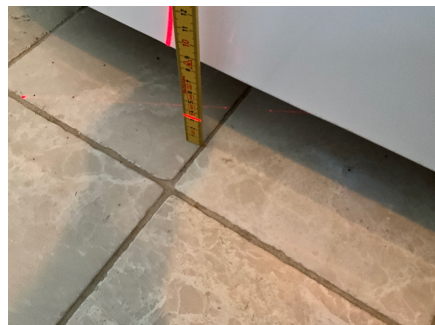
- Det er påvist avvik i fallforhold til sluk i forhold til krav i forskrift på byggetidspunktet.
- Krav til fall er ikke oppfylt og gulvet er tilnærmet flatt (har ikke motfall).

Våtrom uten oppkant ved dør og med utilstrekkelig fall til sluk har økt risiko for at vann kan renne ut av rommet ved lekkasje eller utilsiktet vannsøl. Dette kan medføre fuktskader i tilstøtende rom og bygningskonstruksjoner.

Ved eventuell renovering av våtrommet anbefales det å etablere tilfredsstillende fall mot sluk samt tilstrekkelig høydeforskjell mellom topp membran ved dørterskel og sluk i henhold til gjeldende anbefalinger.

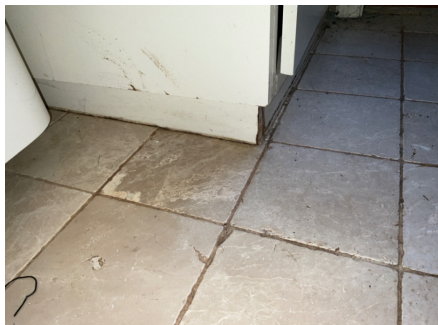
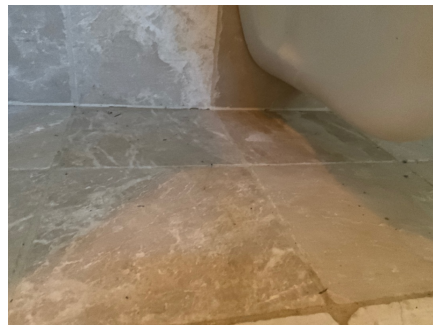
- Det er ikke påvist tilfredsstillende løsning for å synliggjøre lekkasje fra innebygget systerne.
- Det er påvist skader på innredning.

- Uten dreneringsløsning/lekkasjesikring kan lekkasjer pågå over lang tid uten å bli oppdaget. Dette kan føre til omfattende fuktskader i omkringliggende byggematerialer.
- Lokal utbedring må utføres.

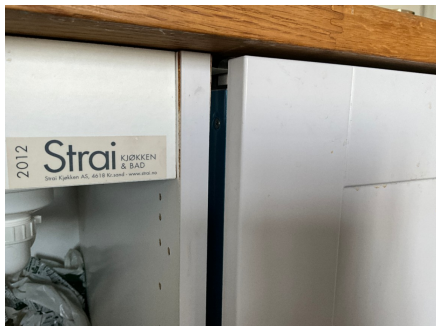
- Det er påvist fuktskjolder i overflater.

Liten skade på skapet.

- Overflater må utbedres eller skiftes.
