# Tilstandsrapport

Leilighet

Ringvollveien 1 E, 1940 BJØRKELANGEN

Befaringsdato: 05.02.2025

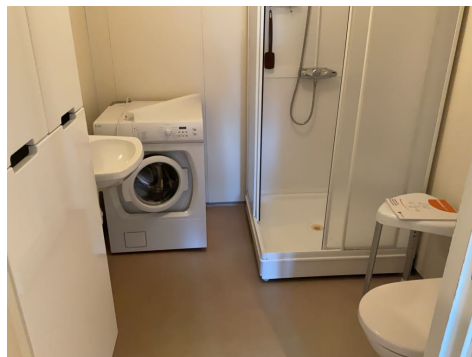
### 1. ETASJE > BAD/WC/VASKEROM

## TG 2 Overflater vegger og himling

- Det er avvik:
- Baderomsplatene er fra byggeåret og har nådd forventet levetid som tettesjikt/membran på våtrom. Baderomsplatene har ingen fuktbelastning ved dusjing i dag, da det er installert dusjkabinett og baderommet har god funksjonalitet iht. dagens bruk. Det er stedvis skruehull i baderomsplatene.

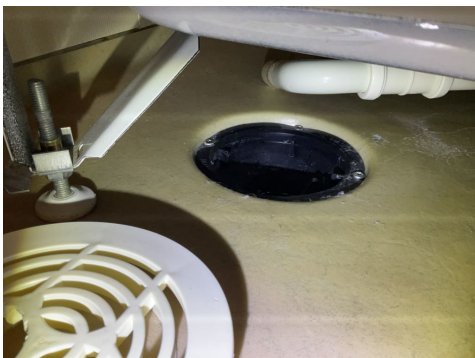
## 1. ETASJE > BAD/WC/VASKEROM

- Det er påvist avvik i fallforhold til sluk i forhold til krav i forskrift på byggetidspunktet.
- Det er ingen synlig oppkant på membranen/vinylbelegget ved dørterskelen. Ved lekkasje fra toalett eller andre installasjoner er det fare for fuktbelastning mot dørterskel iom. at gulvet her er flatt.

- Overvåk tilstanden jevnlig. For å få tilstandsgrad 0 eller 1 må slukløsningen skiftes ut og sannsynligvis må også membransjiktet skiftes/utbedres. Det er imidlertid vanskelig å si noe om tidspunktet for når dette er nødvendig.
- Sluket må sjekkes og rengjøres jevnlig.

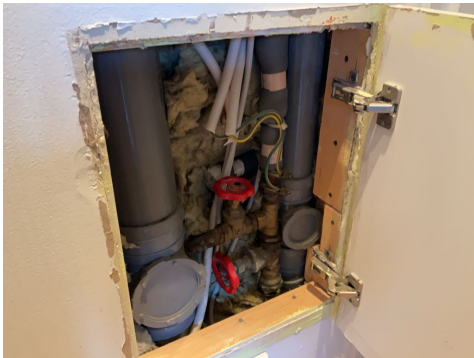
## TG 2 Avløpsrør

Det er avløpsrør av plast. Fra byggeåret.

- Det er ikke behov for utbedringstiltak siden anlegget fungerer i dag, men ut ifra alder kan skader plutselig oppstå på eldre anlegg.
- I forbindelse med oppgradering av våtrom vil det være naturlig med utskiftning av rør.
