# Tilstandsrapport

Enebolig

Briskeveien 15, 3158 ANDEBU

Oppdragsnr.: 21248-1441

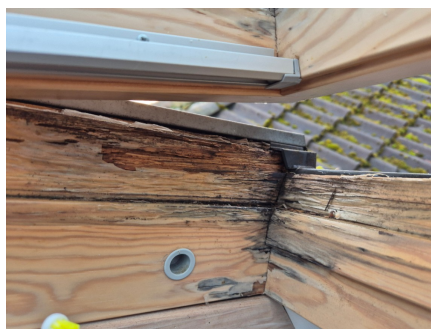
Det er påvist råteskade i takvindu på bad. Takvinduene på soverommet er punkterte.

Punktert glass på soverom.

Takvinduer bør skiftes ut for å hindre ytterligere fuktskader i underliggende eller bakenforliggende konstruksjoner. Dersom tiltak ikke iverksettes, vil dette kunne medføre økt risiko for råte, redusert isolasjonsevne og behov for mer omfattende reparasjoner på sikt.

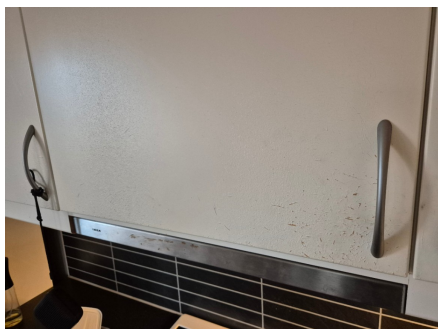
Innredningen er hel, men har sprekker og fuktmerker på enkelte fronter, noe som påvirker det visuelle inntrykket.

Fuktmerker på front over platetopp.

- Overflater må utbedres eller skiftes.
