# Tilstandsrapport

📍 Skogsnarveien 63 , 1406 SKI

# gnr. 133, bnr. 225, snr. 33

Befaringsdato: 25.02.2026

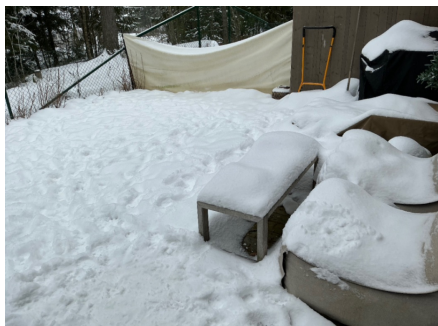
- Balkonger/terrasse er snødekt og derfor ikke nærmere vurdert.

Store deler av eiendommen var tildekket med snø på befaringsdagen.

Ytterligere undersøkelser anbefales når eiendommen er fri for snø.

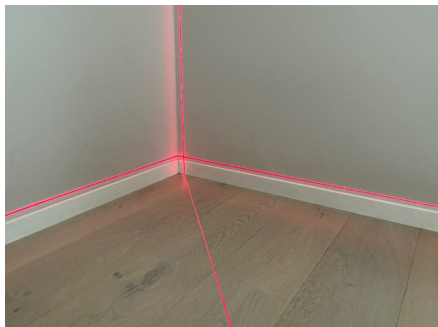
Etasjeskille er kontrollert med krysslaser.

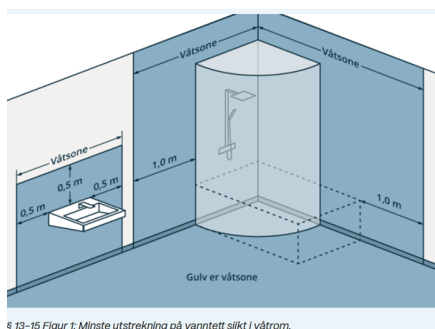
Det er en stikkontakt som er plassert i våtsonen til høyre for servanten, men denne utsettes ikke for direkte vannsprut.

Registrert avvik påvirker ikke våtrommets funksjonalitet ved normal bruk.

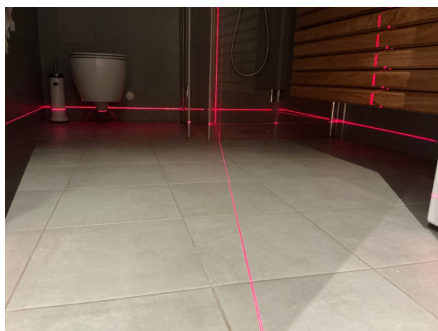
Gulvflatene består av fliser. Det er målt ca. 33 mm høydeforskjell på gulv fra dørterskel til topp slukrist.

Fall på baderomsgulv er kontrollert med krysslaser.

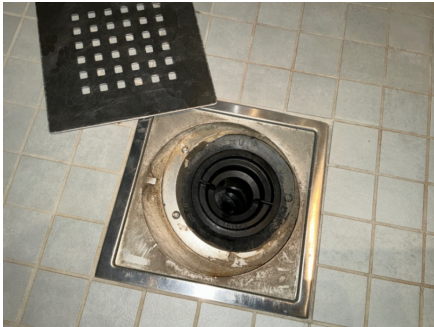
Kontroll av sluk.

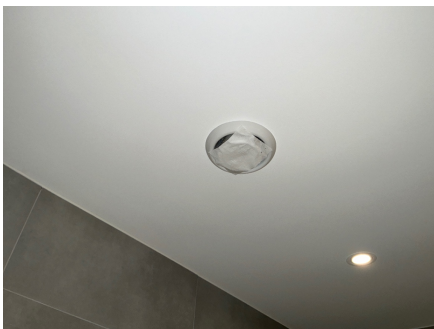
Kontroll av avtrekk.

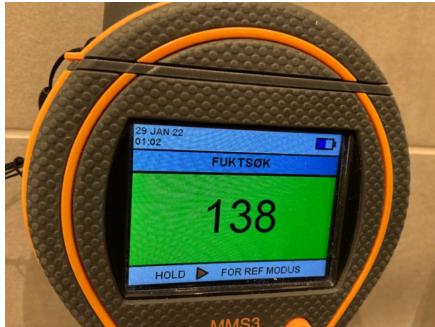
Det ble foretatt stikkprøvekontroll med Protimeter MMS3. Målingene viste ingen utslag utenfor normale verdier. Målingene gir kun en indikasjon og må ikke oppfattes som en garanti for baderommet.

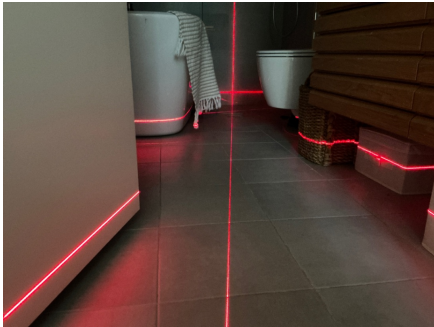
Gulvflatene består av fliser. Det er målt ca. 45 mm høydeforskjell på gulv fra dørterskel til topp slukrist.

Fall på baderomsgulv er kontrollert med krysslaser.

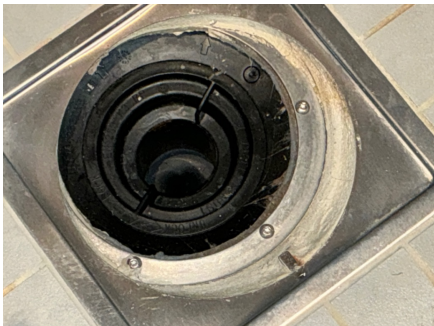
Kontroll av sluk.

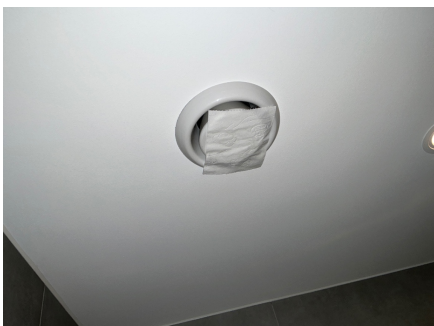
Kontroll av avtrekk.

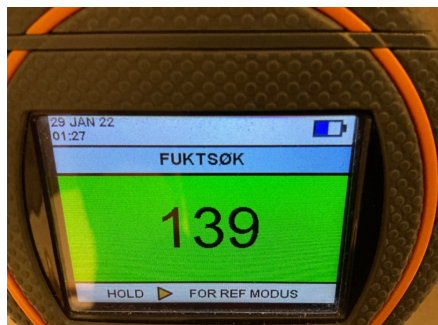
Det ble foretatt stikkprøvekontroll med Protimeter MMS3. Målingene viste ingen utslag utenfor normale verdier. Målingene gir kun en indikasjon og må ikke oppfattes som en garanti for baderommet.

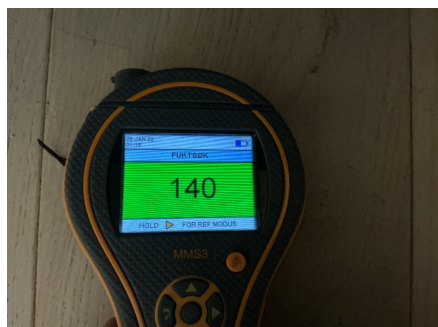
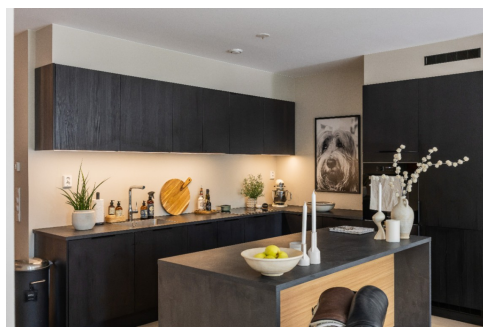
Oppvaskmaskin og kjøl/frys ble ikke trukket frem ved befaring, og det er derfor ikke foretatt inspeksjon av tilstanden bak eller under disse enhetene. Ved bruk av fuktindikator ble det ikke påvist unormale verdier i utsatte soner på befaringsdagen.

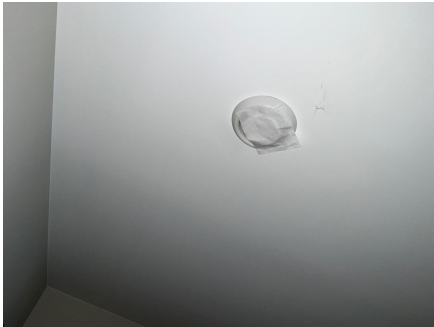
Kontroll av avtrekk.

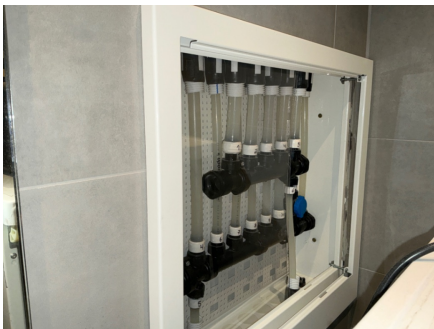
Vanntilførsel er ført til vannfordelerskap avsatt i baderomsvegg i 1. etasje.

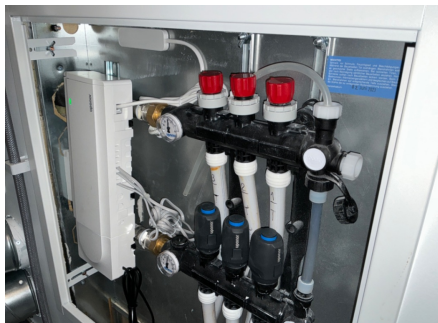
Vanntilførsel er ført til vannfordelerskap avsatt i teknisk bod.

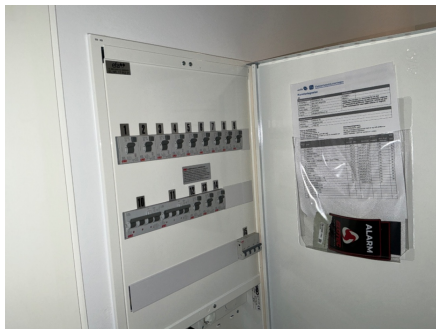
Automatsikringer i sikringsskap plassert i teknisk bod.
