# Tilstandsrapport

📍 Skogsnarveien 63 , 1406 SKI

# gnr. 133, bnr. 225, snr. 33

Befaringsdato: 25.02.2026

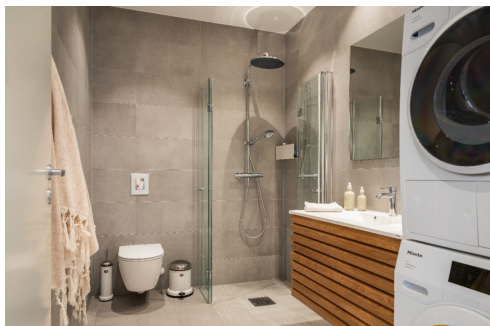
Det er en stikkontakt som er plassert i våtsonen til høyre for servanten, men denne utsettes ikke for direkte vannsprut.

Registrert avvik påvirker ikke våtrommets funksjonalitet ved normal bruk.

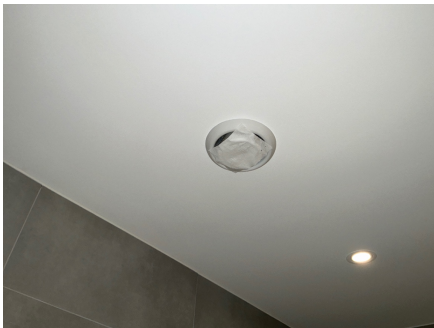
Kontroll av avtrekk.

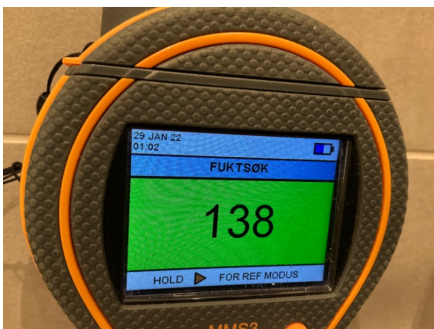
Det ble foretatt stikkprøvekontroll med Protimeter MMS3. Målingene viste ingen utslag utenfor normale verdier. Målingene gir kun en indikasjon og må ikke oppfattes som en garanti for baderommet.

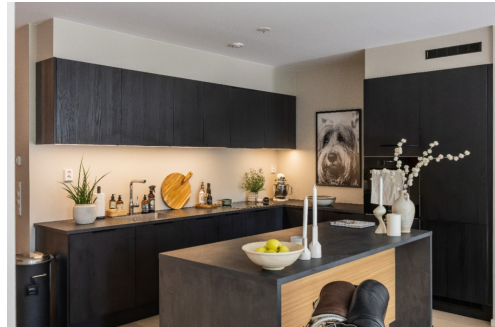
Oppvaskmaskin og kjøl/frys ble ikke trukket frem ved befaringsdag, og det er derfor ikke foretatt inspeksjon av tilstanden bak eller under disse enhetene. Ved bruk av fuktindikator ble det ikke påvist unormale verdier i utsatte soner på befaringsdagen.

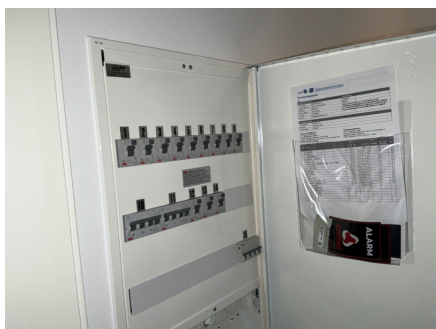
Automatsikringer i sikringsskap plassert i teknisk bod.
