# Tilstandsrapport

📍 Skogsnarveien 63 , 1406 SKI

# gnr. 133, bnr. 225, snr. 33

Befaringsdato: 25.02.2026

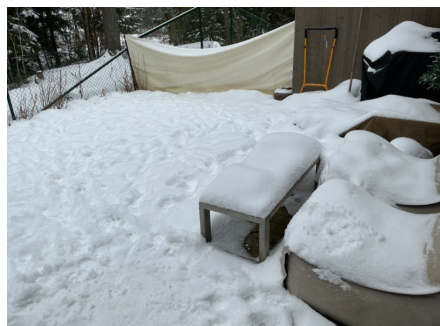
- Balkonger/terrasse er snødekt og derfor ikke nærmere vurdert.

Eiendommen var tildekket med snø på befaringsdagen

Store deler av eiendommen var tildekket med snø på befaringsdagen.

Ytterligere undersøkelser anbefales når eiendommen er fri for snø.

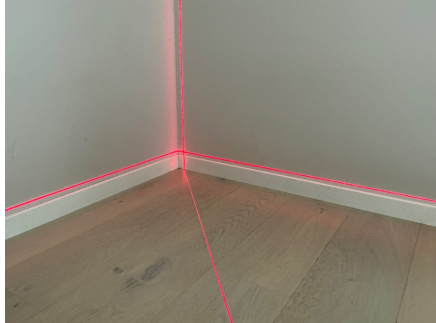
Etasjeskille er kontrollert med krysslaser.

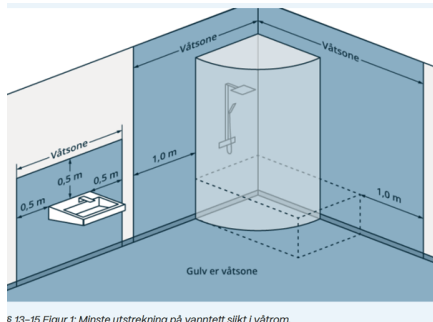
Det er en stikkontakt som er plassert i våtsonen til høyre for servanten, men denne utsettes ikke for direkte vannsprut.

Registrert avvik påvirker ikke våtrommets funksjonalitet ved normal bruk.

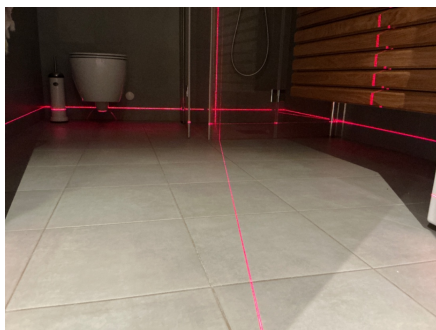
Gulvflatene består av fliser. Det er målt ca. 33 mm høydeforskjell på gulv fra dørterskel til topp slukrist.

Fall på baderomsgulv er kontrollert med krysslaser.

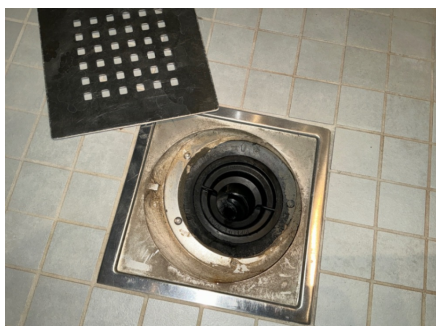
Kontroll av sluk.

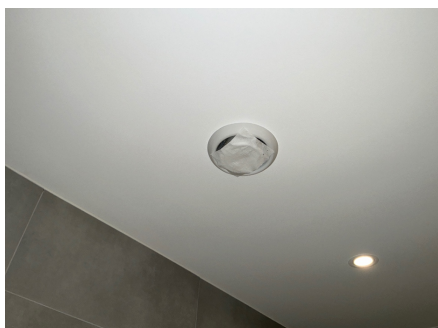
Kontroll av avtrekk.

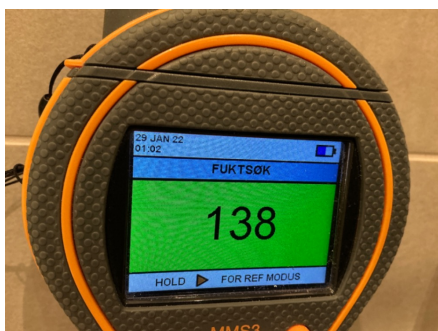
Hulltaking er ikke gjennomført, da undertegnede vurderer dette som unødvendig for dette badet. Det presiseres at dette er et avvik fra forskrift til avhendingslova (Tryggere bolighandel). Bygningen er oppført i 2024, og det er fortsatt garanti på badet. Ferdigattest er datert 18.03.2025.

Det ble foretatt stikkprøvekontroll med Protimeter MMS3. Målingene viste ingen utslag utenfor normale verdier. Målingene gir kun en indikasjon og må ikke oppfattes som en garanti for baderommet.

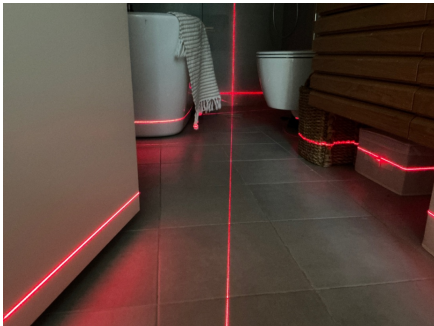
Gulvflatene består av fliser. Det er målt ca. 45 mm høydeforskjell på gulv fra dørterskel til topp slukrist.

Fall på baderomsgulv er kontrollert med krysslaser.

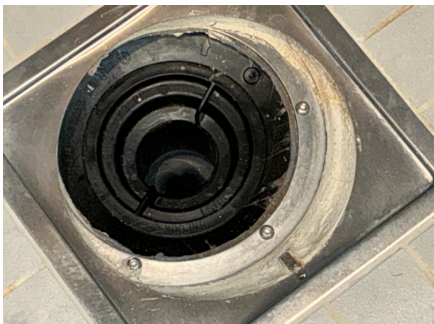
Kontroll av sluk.

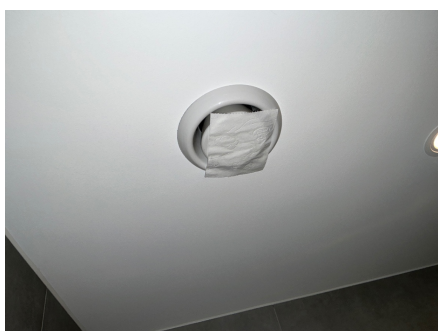
Kontroll av avtrekk.

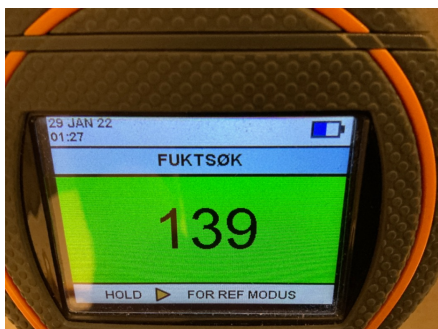
Hulltaking er ikke gjennomført, da undertegnede vurderer dette som unødvendig for dette badet. Det presiseres at dette er et avvik fra forskrift til avhendingslova (Tryggere bolighandel). Bygningen er oppført i 2024, og det er fortsatt garanti på badet. Ferdigattest er datert 18.03.2025.

Det ble foretatt stikkprøvekontroll med Protimeter MMS3. Målingene viste ingen utslag utenfor normale verdier. Målingene gir kun en indikasjon og må ikke oppfattes som en garanti for baderommet.

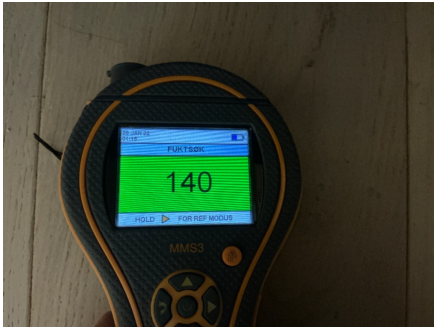
Oppvaskmaskin og kjøl/frys ble ikke trukket frem ved befaring, og det er derfor ikke foretatt inspeksjon av tilstanden bak eller under disse enhetene. Ved bruk av fuktindikator ble det ikke påvist unormale verdier i utsatte soner på befaringsdagen.

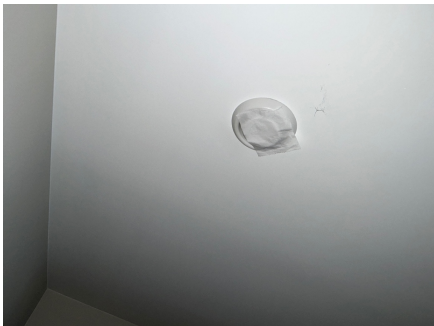
Kontroll av avtrekk.

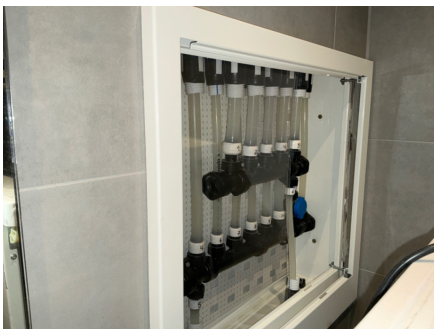
Vanntilførsel er ført til vannfordelerskap avsatt i baderomsvegg i 1. etasje.

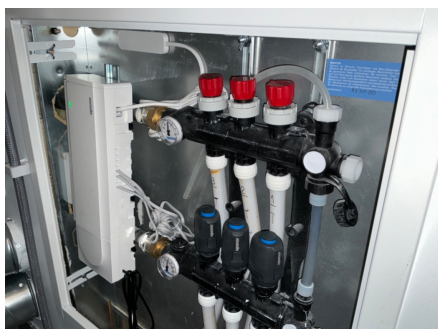
Vanntilførsel er ført til vannfordelerskap avsatt i teknisk bod.

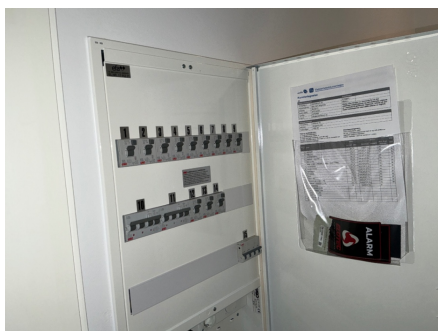
Automatsikringer i sikringsskap plassert i teknisk bod.
