Tilstandsrapport

Boligbygg med flere boenheter

Spillplassen 3, 1920 SØRUMSAND

Befaringsdato: 10.03.2025

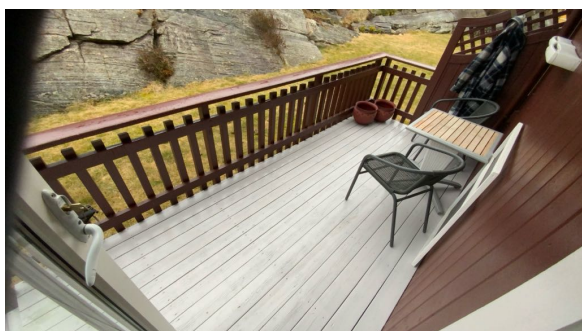
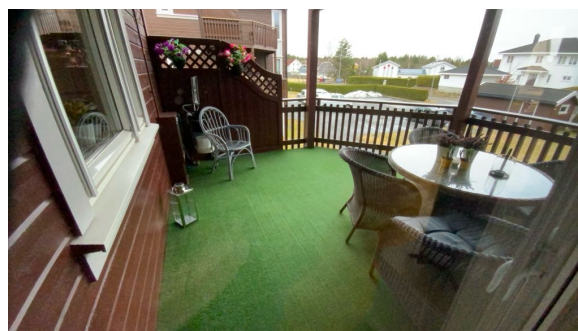
TE 2 Balkonger, terrasser og rom under balkonger

Etablert overbygget balkong utgang fra stue og platting utgang fra soverom. Trekonstruksjon. Etablert trespaltegulv og gressteppe.

- Rekkverket er for lavt i forhold til dagens krav til rekkverkshøyder.

Dette gjelder balkonger som er etablert over 50 cm fra terreng.

- Det er ikke krav om utbedring av rekkverkshøyde opp til dagens forskriftskrav.

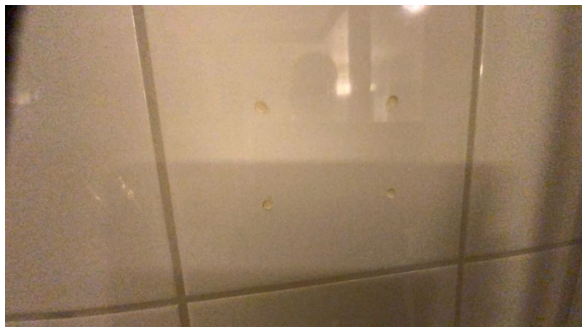
TE 2 Overflater vegger og himling

Det er fire hull i flis som er tettet med silikon inne i dusjonen.

Vegg som ikke oppfyller kravene til vanntetting i våtrom kan være i strid med byggt tekniske forskrifter, noe som kan ha juridiske og forsikringsmessige konsekvenser.

For å unngå disse problemene anbefales det å reparere hull i fliser så snart som mulig og sikre at våtrom er riktig vanntettet i henhold til kravene i TEK17.

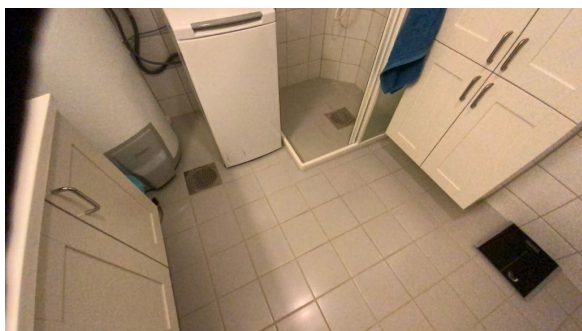
TG 2 Overflater Gulv

Gulvet er flislagt. Rommet har elektriske varmekabler. Fall mot sluk er målt til 14 fra underkant dørterskel.

- Det er påvist at høydeforskjell fra topp slukrist til gulv/synlig topp membran ved dørterskel er mindre enn 25 mm.
- Det er påvist avvik i fallforhold til sluk i forhold til krav i forskrift på byggetidspunktet.

Deler av gulv er i vater. Det er fall i nedslagsomen rundt sluk.

Manglende eller utilstrekkelig fall kan føre til at vann ikke ledes effektivt til sluk for hele gulvet. Vurderingen er gjort opp mot dagens forskrift og ut fra avhendingsloven.

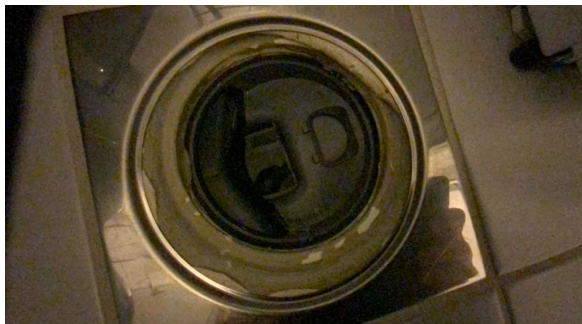
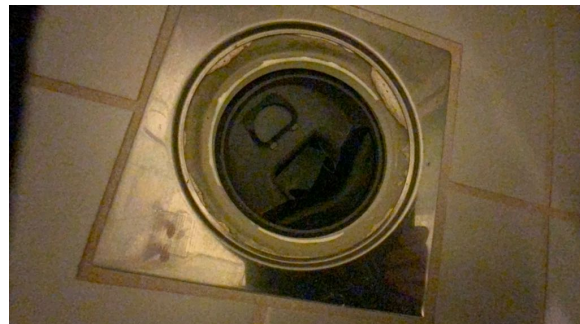
TG 2 Sluk, membran og tettesjikt

Det er plastsluk og smøremembran med ukjent utførelse.

- Mer enn halvparten av forventet brukstid er passert på membranløsningen.

Det er ikke fremlagt dokumentasjon på flis og membranarbeider, kun vedlikeholdsblad via FDV dokumentasjon.

Med tanke på badets alder på 18 år, anbefales kabinett for å begrense fuktbelastningen på konstruksjonen. Eldre membraner kan med tiden bli utsatt for slitasje, noe som kan føre til utettheter rundt gjennomføringer i gulv og vegg, samt dårlig fall til sluk. Dette kan resultere i vannskader som kan være kostbare å utbedre.
