Tilstandsrapport

Fritidsbolig

Vortunglia 8, 1950 RØMSKOG

Befaringsdato: 28.04.2026

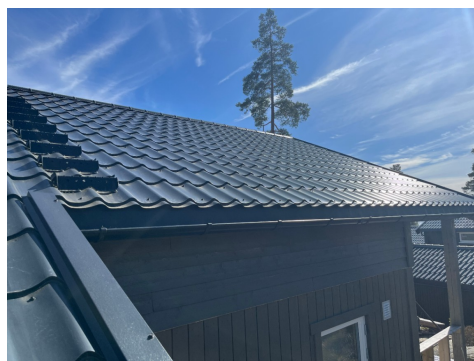
Snøfangere må monteres på hele taket for å oppfylle byggeårets krav. Konsekvensen av manglende snøfangere er økt risiko for personskade og skade på eiendom.

Deler av taket mangler snøfangere.

Kostnadsestimat: 20 000 - 100 000

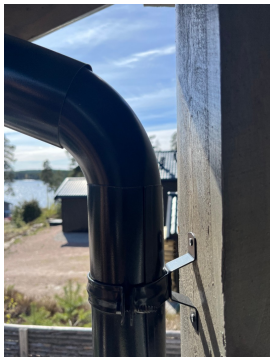
Skjøtestykke er montert feil.

Nedløpsrør bør utbedres, så vann blir ledet inn i nedløp.

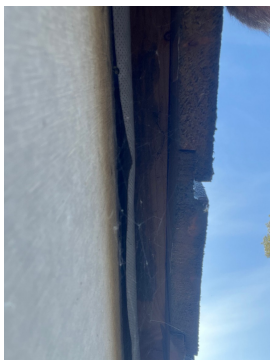
- Det er ingen eller liten lufting i nedre kant av kledning mot grunnmur. Det er ikke observert luftespalte i nedkant bak kledning ved stikkprøver utført fra bakkenivå. Stikkprøvene ble tatt på tilgjengelige steder langs ytterveggene. Iht. SINTEF Byggforsk skal kledning med to-trinns tetning ha luft- og dreneringsspalte for bl.a. at fuktighet kan tørke ut fra baksiden av kledningen.

- Uten tilstrekkelig lufting bak bordkledningen kan fuktighet som trenger inn bak bordene eller gjennom veggen innenfra ikke tørke opp. Dette skaper ideelle forhold for råtesopp og muggvekst.

Bilde av underkant kledning uten lufting.

Skal det opprettes tilstrekkelig lufting bak kledning, må kledning demonteres og etableres krysslekting med musestoppere, som ivaretar lufting bak kledning og hindre mus å komme inn i bygning.

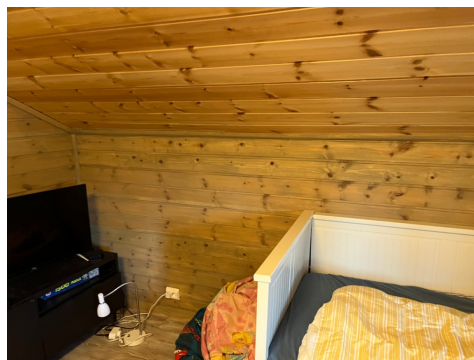
Manglende tilgang medfører usikkerhet rundt tilstanden, og det er økt risiko for skjulte skader som kondens, lekkasjer og fuktskader.

Loftetasje med vegg mot kneloft.

Det anbefales å etablere tilgang til kneloft for inspeksjon, slik at tilstanden kan vurderes og eventuelle skader eller avvik kan oppdages tidlig.

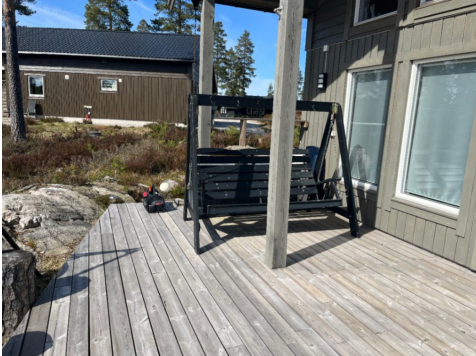
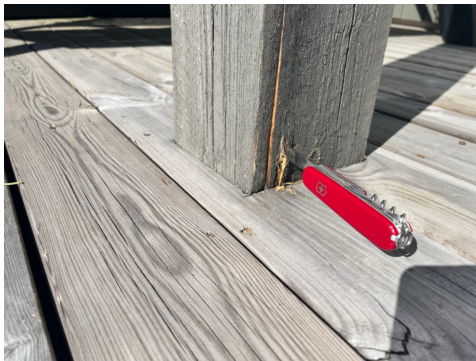
Det er vurdert at det ikke er behov for strakstiltak da det kun er en mindre del av søylen som er skadet, derfor er det kun gitt TG2 på bygningsdelen.

Dersom tiltak ikke iverksettes, kan dette over tid føre til ytterligere skader på søylen og i verste fall svekke takkonstruksjonens stabilitet, noe som kan medføre følgeskader på øvrige bygningsdeler.

Søyle nærmest er skadet.

Stikkprøve avdekket skade.

Ved utbedring må øvrige søyler nærmere undersøkes for eventuelle skader.

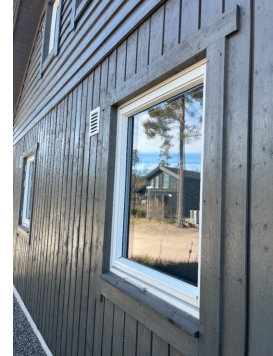
- Det er påvist avvik rundt innsettingsdetaljer.

Iht. NS3600 skal det gis TG3 ved risiko for fukt inn i konstruksjoner.

Manglende vannbrett over vinduer, som er utsatt for nedbør.

Vannbrettbeslag over vinduer må monteres for å hindre at vann trenger inn i veggkonstruksjonen og forårsaker fuktskader.

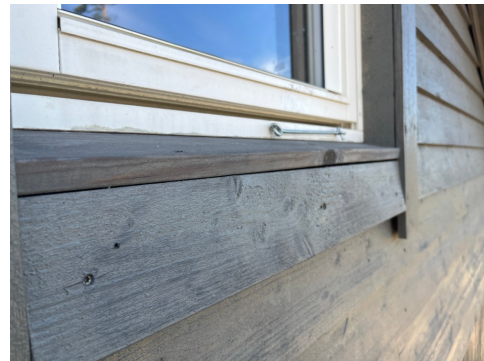
Det anbefales beslag på vannbrett under vindu.

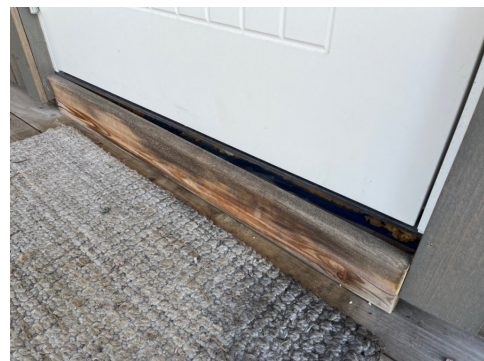
Dekkbord under ytterdør må festes, vurdert til mindre avvik.

Dekkbord må festes.

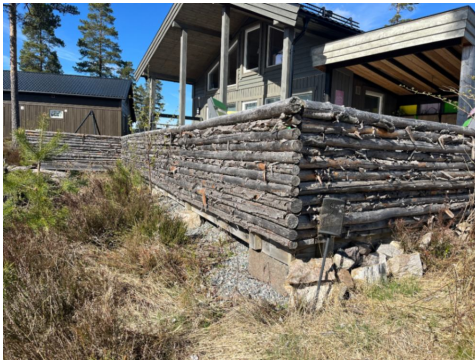
Rekkverk av rundstokk med løs bark.

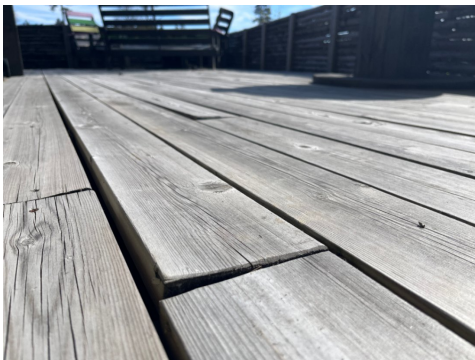
Flere skjøter på terrassebord har vridd seg, der det er benyttet skjult skruing, vurdert til mindre avvik.

Vridde skjøter.

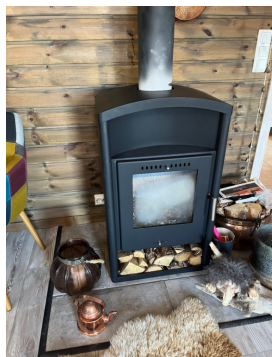
Vedovn.

Pipe og vedovn er derfor ikke vurdert, det anbefales tilsyn av brann- og feiervesen og fremskaffe dokumentasjon som viser bl.a. riktig plassering.

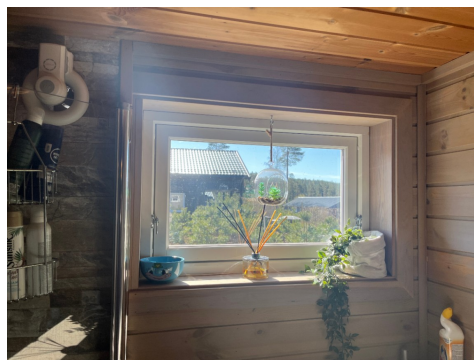
I tillegg mangler vinduet i våtsone synlig fuktsikring.
Våtsone til dusj er 1m fra dusjens ytterkanter.

Trepanel og vindu i våtsone.

Trepanel i våtsoner bør enten fuktbeskyttes med egnet våtromsmaling eller erstattes med godkjente materialer for våtrom.

Dører eller vinduer som er plassert i våtsoner, må være beskyttet mot fukt for at de ikke skal ta skade.

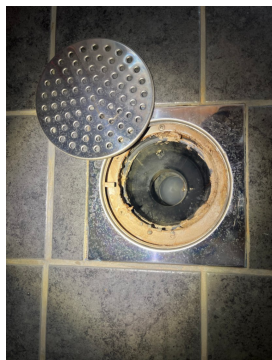
Sluk i dusjsone.

Om mulig bør det innhentes dokumentasjon eller opplysninger om tettesjikt på våtrommet for å kunne fastslå at dette er lagt etter byggetidspunktets krav. Manglende dokumentasjon medfører usikkerhet om utførelsen, noe som gir økt risiko for fuktskader og lekkasjer i konstruksjonen.

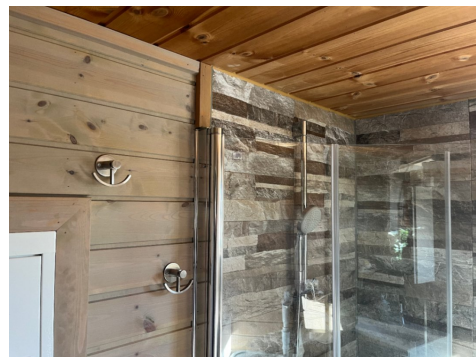
Da det dusjes direkte på vegger i dusjsone må det kunne dokumenteres at veggene har godkjent membran/tettesjikt, så ikke berørte konstruksjoner blir fuktskadet.

Våtrommet kan fungere med denne løsningen, men det er risiko for at fukt kan trenge inn i veggkonstruksjon og føre til skader, det anbefales tettesjikt på alle våtsoner.

Dekorstein i dusjsone og trepanel i våtsoner.

- Det må innhentes dokumentasjon. Manglende membran/tettesjikt medfører risiko for lekkasjer og fukt i konstruksjonen.
- Det må etableres tilfredsstillende tettesjikt/membran på våtrommet.

Kostnadsestimat: 100 000 - 200 000

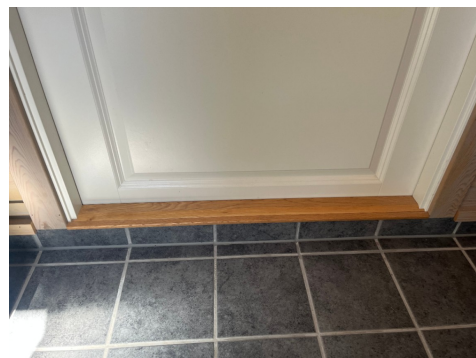
Våtrom med avtrekk må ha tilluft for at luften skal sirkulere og at fuktig luft blir ventilert ut.

Det bør installeres luftespalte under dør.

- Det bør etableres tilfredsstillende tilluft til våtrom f.eks. luftespalte ved dør e.l.

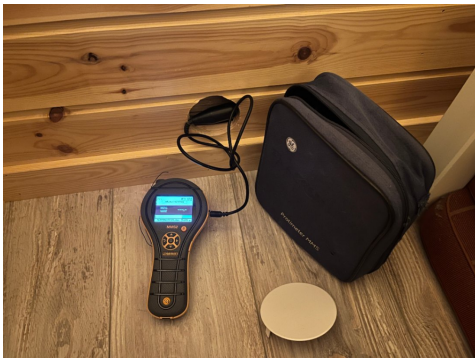
Hulltaking er foretatt i soverom mot dusjsone.
Fuktmåling i trevirke viste normale verdier.

Fuktmåling uten avvik.
Ved målinger under 8 % vil displayet ikke vise resultat.
