# Tilstandsrapport

Enebolig

Herkulesvegen 98 , 2165 HVAM

Befaringsdato: 02.03.2026

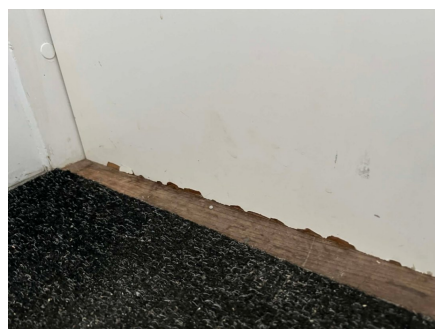
- Det er påvist dør(er) med fukt/råteskader.

Det er observert fuktskader på hovedytterdør.

Dersom døren ikke byttes vil det være fare for videre skadeutvikling.

Skader i nedkant av dør

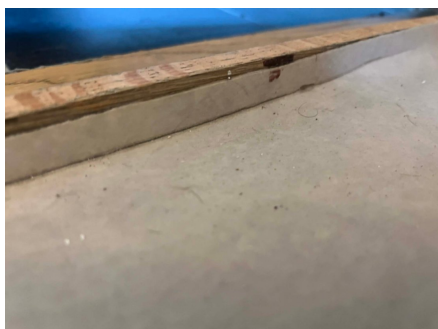
Sprekk ved oppbrett mot terskel bør sveises.

Misfarging på belegg ser ut til kun å være kosmetisk.

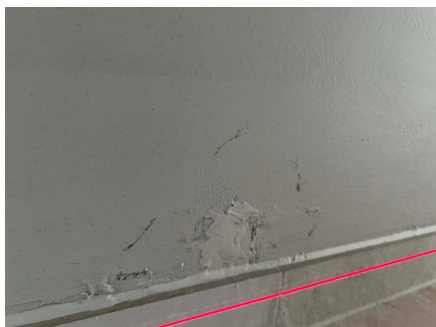
- Det er vindu/dør med ikke fuktbestandige materialer i våtsonen (ved vask, dusj, badekar, osv.), løsningen eller byggematerialet er uegnet.
- Det er uegnede materialer i våtsoner.

Det er skader på vegg i område under servant.

- Uegnede materialer må fuktbeskyttes/utskiftes.
- Dersom det ikke gjøres tiltak, kan dette medføre oppfukning, oppsvelling og forringelse av materialer over tid og fuktskader på tilstøtende konstruksjoner.
- Membran/tettesjikt må legges.

Det må etableres godkjent membran i alle våtsoner.

Kostnadsestimat: 100 000 - 200 000

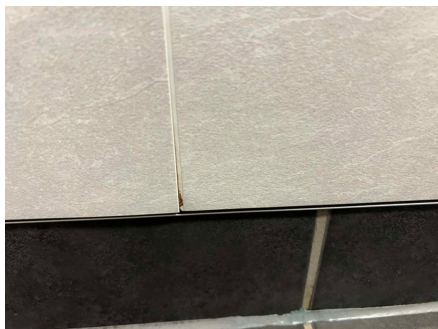
- Det er tegn på fuktskader nederst på våtromsplater.
- Våtromsplater er ikke montert fagmessig.

- Badet/våtsonen står foran en full oppgradering.
- Det må foretas utbedring av skadede plater.
- Dersom våtromsplatene ikke er montert fagmessig, kan dette medføre utettheter som øker risikoen for fuktinntrengning bak platene. Over tid kan dette føre til oppfukning av tilstøtende konstruksjoner, noe som kan resultere i råteskader, muggvekst og eventuelle lekkasjer.

Begynnende fuktskade på baderomsplate

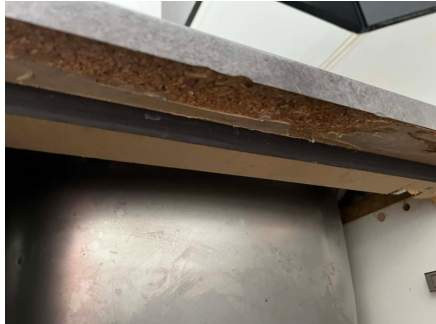
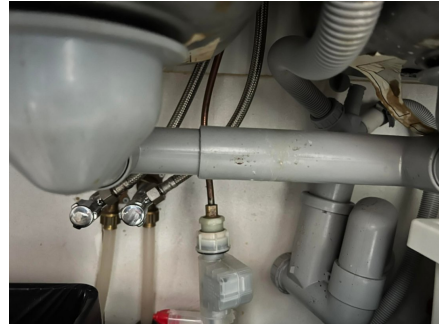
- Det er ikke montert komfyrvakt i kjøkkenet som er krav på dette kjøkkenet ut ifra alder.
- Det er ikke påvist tegn på at det er montert lekkasjedeteksjon ved oppvaskmaskin/oppvaskkum, dette er et krav på kjøkkenet ut ifra alder.

- Komfyrvakt må monteres.
- Det bør monteres lekkasjedeteksjon ved oppvaskmaskin/oppvaskkum.

Benkeplate bør byttes.

Dersom tiltak ikke utføres er det fare for videre skadeutvikling.

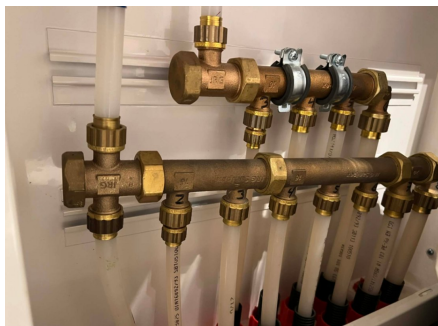
Fordelerskap på vaskerom

Anbefaler at fordelerskap tilgjengeliggjøres, uten tilgang vil det redusere muligheten for inspeksjon og vedlikehold.

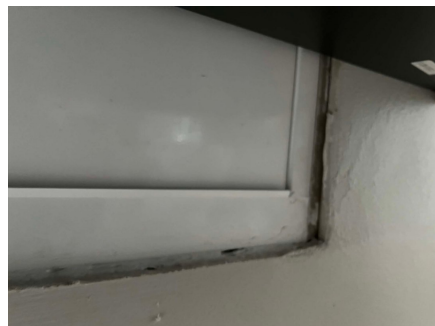
Fordelerskap bak servant på bad 2. etasje
