# Tilstandsrapport

Rekkehus

Flaktveitvegen 532 , 5134 FLAKTVEIT

Oppdragsnr.: 22438-1135

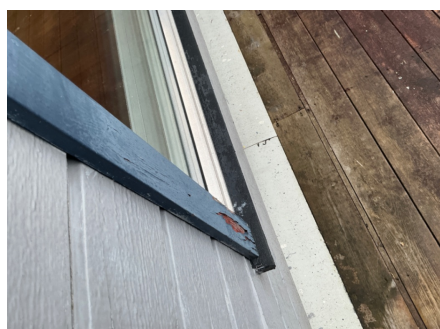
- Det er påvist at enkelte vinduer er vanskelig å åpne/lukke.
- Karmene i vinduer er slitte og det er sprekker i trevirket.

Det er økt risiko for varmetap og trekk. Vinduene har lavere isolasjonsverdi og sikkerhet enn hva som anses som normalt etter dagens standard.

- Det må påregnes noe vedlikehold og at enkelte vinduer må skiftes ut.

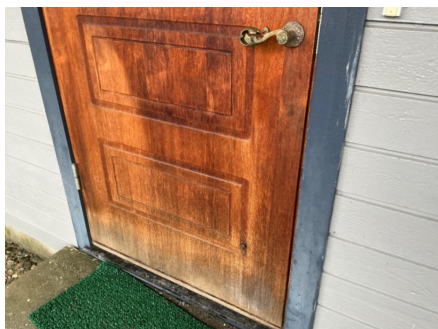
Det må påregnes vedlikehold/utbedring for å forhindre større skader.

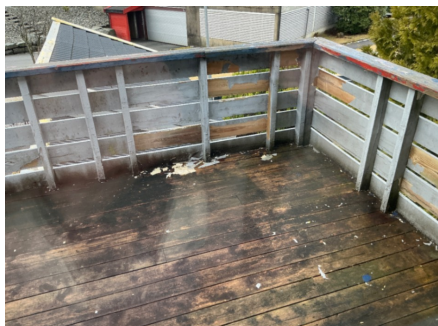
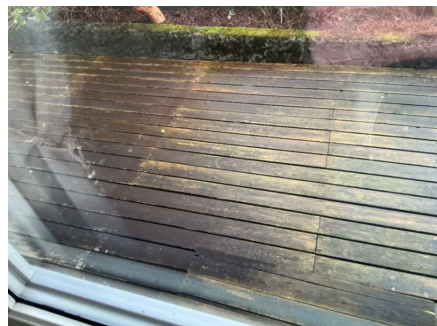
Konstruksjonene/rekkverk har omfattende skjevheter og skader.

- De påviste skader må utbedres.

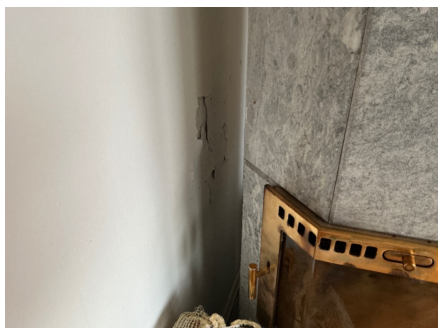
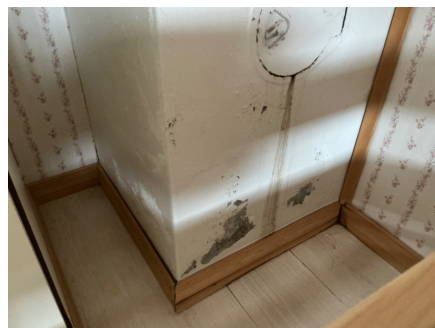
- Målt høydeforskjell på mellom 10 - 20 mm innenfor en lengde på 2 meter. Tilstandsgrad 2 gis med bakgrunn i standardens krav til godkjente måleavvik.

Det er registrert skader i puss ved vedovn og feieluke, samt rennemerker ved feieluken.

Forholdet kan indikere fukt- eller sotpåvirkning og bør kontrolleres nærmere. Det anbefales å utbedre pusskader og avklare årsaken til rennemerker for å hindre videre forringelse.

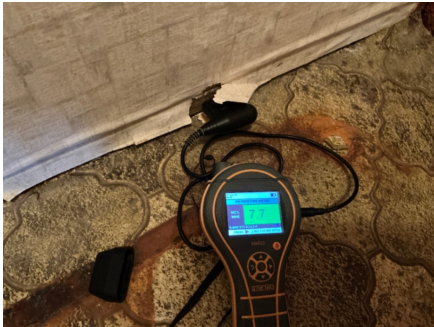
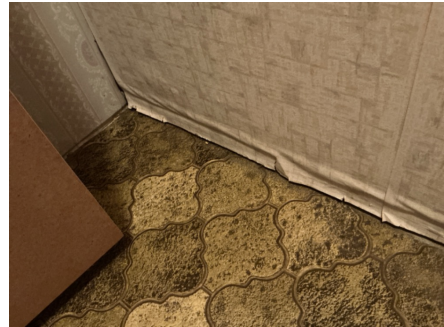
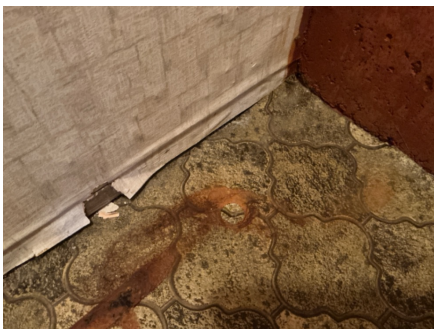
Forholdene tyder på utilstrekkelig underarbeid eller fuktpåvirkning, og kan føre til videre løsning og forringelse av overflatene. Det anbefales å avklare årsak og utføre nødvendig utbedring.

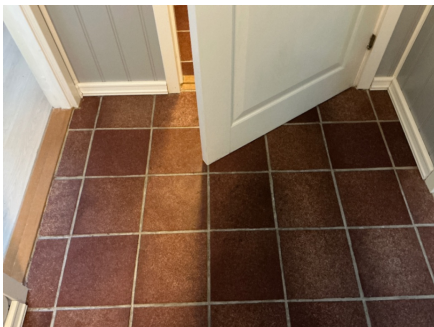
- Det er påvist avvik som tilsier at det bør foretas tiltak på enkelte dører.

- Det bør foretas tiltak på enkelte dører.

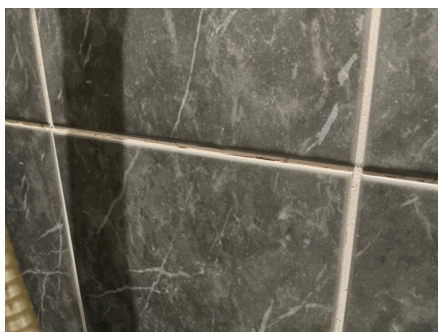
- Det er påvist at flisfuger har riss/sprekker.

- Slike riss/sprekker kan indikere bakenforliggende fuktskader, og konstruksjonen bør observeres jevnlig for å vurdere utvikling.
- Dersom tiltaket ikke utføres er det fare for videre skadeutvikling.

Som følge av alder på overflatene og overnevnt informasjon må det påregnes oppgradering/oppussing innen rimelig tid, tidspunkt for når dette blir en nødvendighet er vanskelig å si noe om.

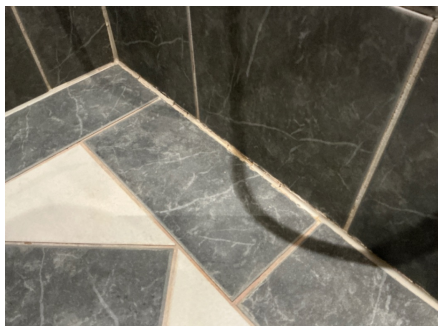
- Det er påvist at flisfuger har riss/sprekker.

- Slike riss/sprekker kan indikere bakenforliggende fuktskader, og konstruksjonen bør observeres jevnlig for å vurdere utvikling.
- Dersom tiltaket ikke utføres er det fare for videre skadeutvikling.

Som følge av alder på overflatene og overnevnt informasjon må det påregnes oppgradering/oppussing innen rimelig tid, tidspunkt for når dette blir en nødvendighet er vanskelig å si noe om.

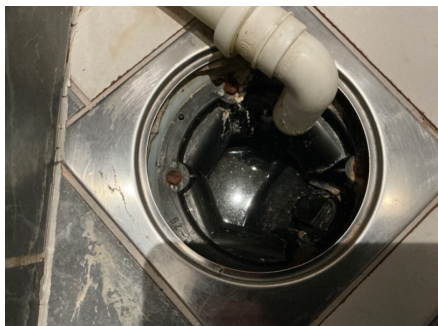
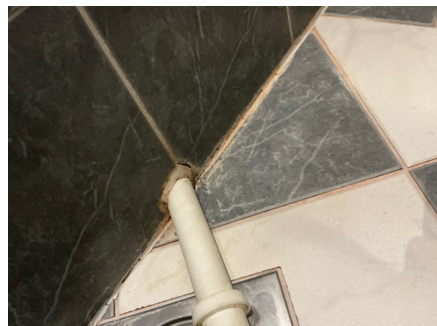
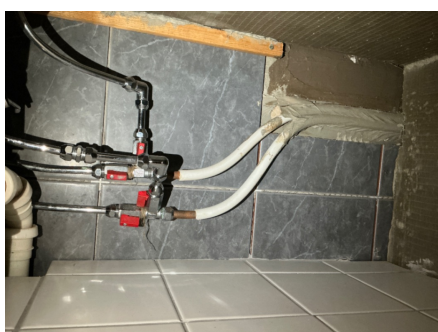
- Det er påvist mangelfull/feil utførelse rundt rørgjennomføringer e.l. som gir fare for fukt i konstruksjonen i våtsone.
- Mer enn halvparten av forventet brukstid er passert på membranløsningen.
- Mer enn halvparten av forventet brukstid er passert på slukløsningen.
- Det er avvik:

Det er påvist rust på skruer i sluk.

Dette indikerer begynnende korrosjon, som over tid kan svekke festene og funksjonen. Det anbefales å kontrollere forholdet og skifte skruer eller berørte deler ved behov.

- Overvåk konstruksjonen jevnlig. For å få tilstandsgrad 0 eller 1 må løsningen utbedres, men tidspunktet for når dette er nødvendig er vanskelig å si noe om.
- Konsekvensen er at det kan oppstå fuktskader i konstruksjonen bak overflatematerialet. Vann kan trenge inn gjennom utette rørgjennomføringer og forårsake fuktskader ved fukttilførsel gjennom enten bruksvann eller lekkasjevann.
- Eldre sluk av plast er ofte utsatt for lekkasjer og særlig i overganger. Eventuelle lekkasjer kan medføre fuktskader på tilleggende konstruksjoner.
- Det er viktig å merke seg at levetiden til en membran varierer basert på kvalitet, installasjon og bruk. Eldre membraner kan bli sprø og sprekke opp, noe som fører til at de mister sin vanntettende funksjon. Dette kan resultere i vannlekkasjer gjennom vegger og gulv og fuktskader.

Overvåk tilstanden jevnlig. For å få tilstandsgrad 0 eller 1 må slukløsningen skiftes ut og membransjiktet skiftes/utbedres. Det er imidlertid vanskelig å si noe om tidspunktet for når dette er nødvendig.

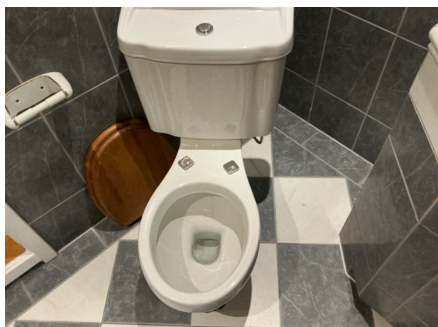
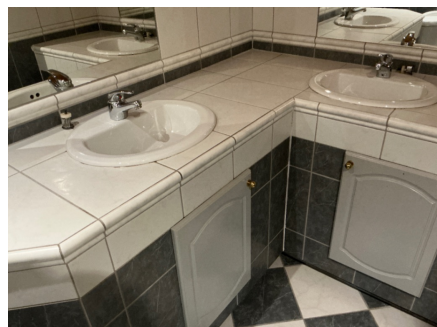
Forholdet påvirker ikke selve sanitærinstallasjonen, men må monteres for normal og funksjonell bruk.

Som følge av alder på overflatene må det påregnes oppgradering/oppussing innen rimelig tid, tidspunkt for når dette blir en nødvendighet er vanskelig å si noe om.

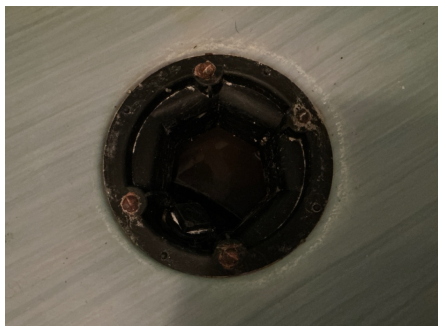
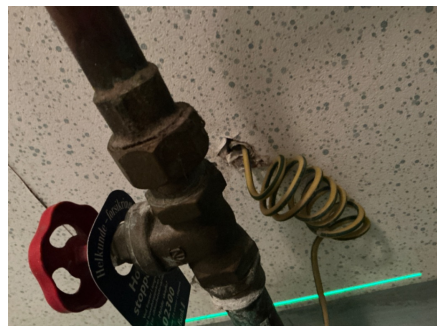
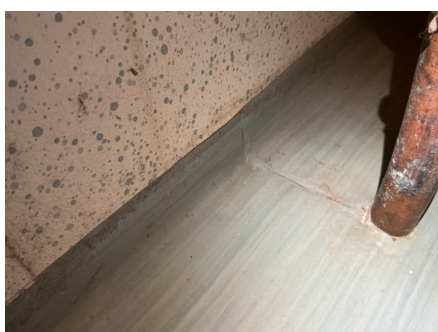
- Det er påvist mangelfull/feil utførelse rundt rørgjennomføringer e.l. som gir fare for fukt i konstruksjonen i våtsone.
- Mer enn halvparten av forventet brukstid er passert på membranløsningen.
- Mer enn halvparten av forventet brukstid er passert på slukløsningen.

Det er påvist rust på skruer i sluk.

Dette indikerer begynnende korrosjon, som over tid kan svekke festene og funksjonen. Det anbefales å kontrollere forholdet og skifte skruer eller berørte deler ved behov.

- Det må foretas utbedring for å unngå fuktskader i konstruksjonen.
- Konsekvensen er at det kan oppstå fuktskader i konstruksjonen bak overflatematerialet. Vann kan trenge inn gjennom utette rørgjennomføringer og forårsake fuktskader ved fukttilførsel gjennom enten bruksvann eller lekkasjevann.
- Eldre sluk av plast er ofte utsatt for lekkasjer og særlig i overganger. Eventuelle lekkasjer kan medføre fuktskader på tilleggende konstruksjoner.

Overvåk tilstanden jevnlig. For å få tilstandsgrad 0 eller 1 må slukløsningen skiftes ut og membransjiktet skiftes/utbedres. Det er imidlertid vanskelig å si noe om tidspunktet for når dette er nødvendig.

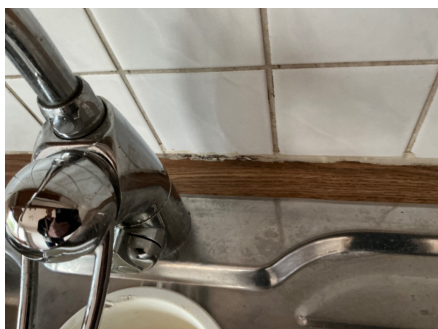
- Det er påvist skader på overflater/kjøkkeninnredning utover normal slitasjegrad.

Forholdet tyder på fuktpåvirkning i overgangen og kan føre til videre nedbrytning dersom det ikke utbedres. Det anbefales å fjerne og fornye fugene samt sikre tilfredsstillende tetting i overgangen.
