# Tilstandsrapport

Tomannsbolig

Moseveien 16, 1870 ØRJE

Befaringsdato: 21.03.2025

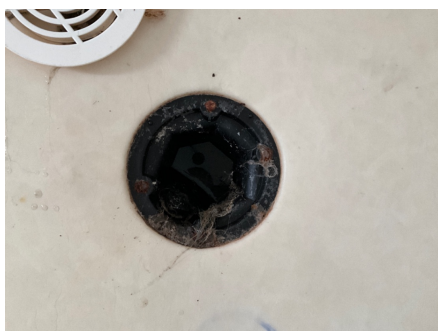
#### Vurdering av avvik:

- Over halvparten av forventet brukstid på tettesjikt og sluk er passert, og det er usikkert om tettesjiktet er tilstrekkelig for dagens bruk, som innebærer utstrakt dusjing og vannsøl. For å redusere risikoen for lekkasjer anbefales det å benytte et tett dusjkabinett med avløp til sluket. Det er imidlertid ingen garantier for tettesjiktets tilstand, og tidspunktet for nødvendig utskifting er usikkert.

#### Konsekvens/tiltak

- Overvåk tilstanden jevnlig. For å få tilstandsgrad 0 eller 1 må tettesjiktet skiftes ut, men tidspunktet for når dette er nødvendig er vanskelig å si noe om.
- Sluket må sjekkes og rengjøres jevnlig.
- Installering av tett dusjkabinett anbefales.

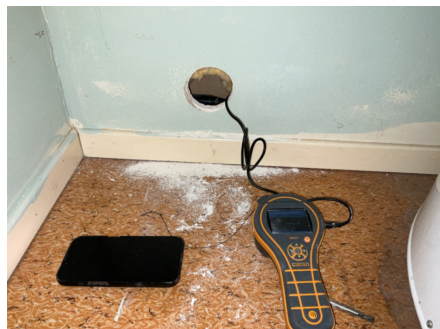
### TG 0 Tilliggende konstruksjoner våtrom

Hulltaking er foretatt, uten å påvise unormale forhold. Hulltaking er foretatt i bod. Fuktkvotemåling (vekt%) i konstruksjonen ble målt til under 6.

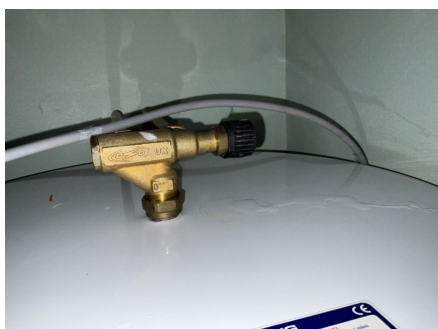
- Varmtvannstanken er over 20 år gammel, noe som overstiger forventet levetid for en slik installasjon. Dette øker risikoen for funksjonssvikt, lekkasjer eller ineffektiv drift, da eldre tanker kan ha slitasje på viktige komponenter som kan føre til redusert ytelse og energiforbruk.

- Varmtvannstanken er over 20 år gammel, noe som overstiger forventet levetid for en slik installasjon. Dette øker risikoen for funksjonssvikt, lekkasjer eller ineffektiv drift, påvist noe drypplekkasjer fra ventil, ukjent om dette skyldes at kontakt til tanken er tatt ut.

- Det bør etableres tilfredsstillende el-tilkobling etter gjeldende forskrift.
- Andre tiltak:
- Det bør etableres tilfredsstillende avrenning eller lekkasjesikring ved varmtvannstank.

Ventil til bereder må kontrolleres og eventuelt utbedres om ikke drypplekkasje stopper. Fuktskader som konsekvens.
