# Tilstandsrapport

Boligbygg med flere boenheter

Nøtteveien 14 A, 4327 SANDNES

Befaringsdato: 13.06.2025

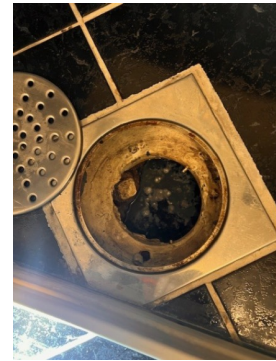
Sluk

Badet er antatt oppusset eller endret rundt 2000/2005, men det er ikke fremlagt dokumentasjon på hvilke arbeider som er utført, eller hvem som har utført dem. Sluket er fra byggeåret 1976, og vurderes å ha overskredet normal teknisk levetid. Det foreligger ikke dokumentasjon på membranløsning, og det er derfor usikkerhet knyttet til oppbygning og fuktsikring.

Det ble registrert svakt lokalt fall i dusjsone, men gulvet ellers har begrenset evne til å lede vann mot sluk. Dette er et avvik fra dagens anbefalinger og gir økt risiko for at vann blir liggende på gulvet. Dusj er etablert i gulv (ikke kabinett).

Ved befaring ble det ikke registrert synlige fuktskader, men kombinasjonen av eldre sluk, manglende dokumentasjon og utilstrekkelig fall vurderes å gi økt risiko for skadeutvikling over tid.

- Sluket må sjekkes og rengjøres jevnlig.

- Overvåk tilstanden jevnlig. For å få tilstandsgrad 0 eller 1 må slukløsningen skiftes ut og sannsynligvis må også membransjiktet skiftes/utbedres. Det er imidlertid vanskelig å si noe om tidspunktet for når dette er nødvendig.

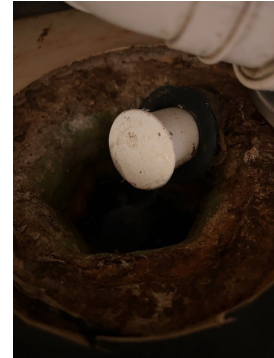
Sluk

Denne typen utførelse var vanlig for byggeperioden, men oppfyller ikke dagens krav til vanntette overflater i rom med vanninstallasjoner. Malte vegger og utette skjøter gir økt risiko for at vann trenger inn i veggkonstruksjonen ved lekkasje eller søl.

Det ble ikke registrert synlige tegn til fuktskader eller lukt, men fuktsikkerheten anses som begrenset. Sluket er tilgjengelig, men det foreligger ikke dokumentasjon på membranløsning eller om oppbyggingen er gjort etter bransjestandard.

- Sluket må sjekkes og rengjøres jevnlig.
- Overvåk tilstanden jevnlig. For å få tilstandsgrad 0 eller 1 må slukløsningen skiftes ut og sannsynligvis må også membransjiktet skiftes/utbedres. Det er imidlertid vanskelig å si noe om tidspunktet for når dette er nødvendig.

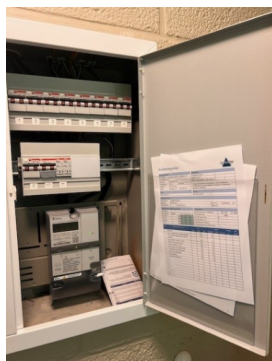
El skap

10. Er det tegn på at kabelinnføringer og hull i inntak og sikringsskap ikke er tette, så langt dette er mulig å sjekke uten å fjerne kapslinger?  
**Nei**
11. Finnes det kursfortegnelse, og er den i samsvar med antall sikringer?  
**Ja**
12. Foreta en helhetsvurdering av det elektriske anlegget, dets alder, allmenne tilstand og fare for liv og helse. Bør det elektriske anlegget ha en utvidet el-kontroll?  
**Nei**
