Kong Haakons veg 45 4345 BRYNE

Tilstandsrapport Eierskifte

Boligtype: Leilighet

Byggeår: 2009

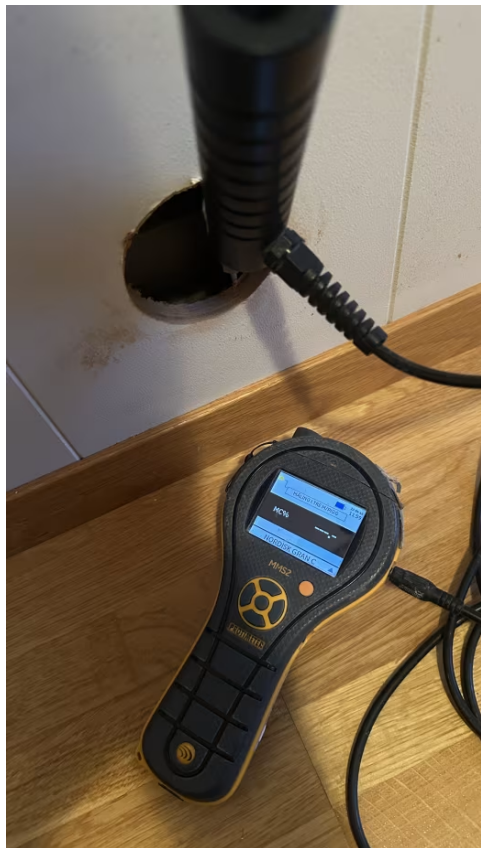
6.11 Våtrom: Bad/vaskerom

- "Bom", manglende dekning/heft av flise lim under store deler fliser på gulv.
- Mindre avskalling i enkelte fliser på gulv ved innredning.
- Gulvet har fall til sluk, men dette er mindre enn referansenivået. Oppbrett av membran ved dør er mindre enn 15 mm, som er minstekrav. Funksjon ivaretatt, ingen umiddelbar behov for tiltak utover kontroll/utbedring av membran mot gang.
- Sprekk i fuge, bom i flis over dør til gang. Dette skyldes utløst spenning, ingen umiddelbar behov for tiltak.

Oppsummering av membran, tettesjikt og sluk	TG-2
<p>Med bakgrunn i alder på tettesjiktet / overflater er restlevetiden på rommet usikker. Det er ikke synlig tettesjikt rundt rørføringer i vegg til servant. Fare for fukt i konstruksjoner. Pga flislim er det ikke mulig å kontrollere om det er klemring eller bruk av membran i sluk i dusjnisen. Membran synlig ført under klemring i hjelpesluk.</p>	
Anbefalte tiltak membran, tettesjikt og sluk	
<p>Løsningen/utførelsen rundt rørgjennomføringer gir fare for fukt inn i konstruksjoner. Lokal utbedring må vurderes.</p>
