# Tilstandsrapport

Enebolig

Lauvåsen 14, 3750 DRANGEDAL

Befaringsdato: 20.10.2025

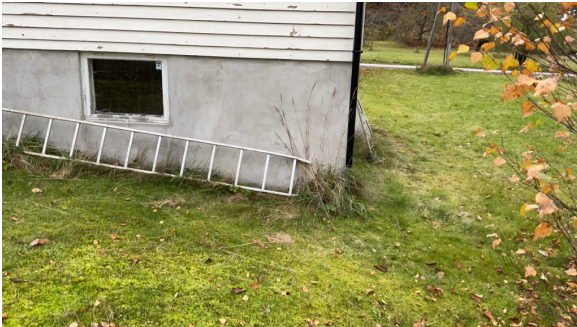
## TG 3 Veggkonstruksjon

Yttervegger av bindingsverk med trekledning.

- Det er ingen eller liten lufting i nedre kant av kledning mot grunnmur.
- Det er påvist betydelige råteskader i bordkledningen.

- Råteskadet trekledning må skiftes ut.
- Råteskader i bordkledningen vil fortsette å utvikle seg både i tilleggende bordkledning og til bakenforliggende veggkonstruksjon, dersom en ikke foretar tiltak.

Råteskadet trekledning må skiftes ut for å sikre veggens funksjon og hindre videre skade.

Manglende utbedring kan føre til ytterligere forringelse av konstruksjonen, økte vedlikeholdskostnader og redusert levetid for fasaden.

**Kostnadsestimat: 100 000 - 200 000**

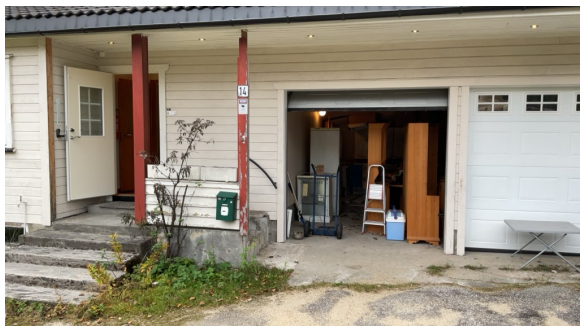
## TG 2 Balkonger, terrasser og rom under balkonger

Det er terrasse i mur- og betongkonstruksjon.

- Det er ikke krav om utbedring av rekkverkshøyde opp til dagens forskriftskrav.
- Det er ikke krav om utbedring av åpninger i rekkverk til dagens forskriftskrav.

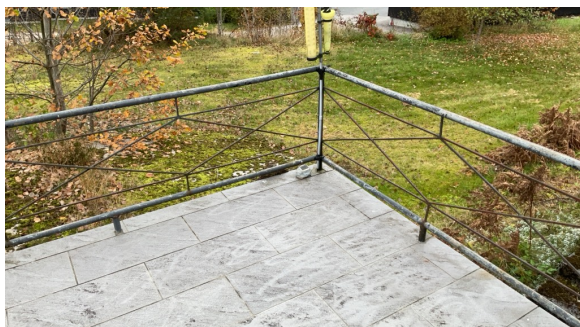
## TG 2 Utvendige trapper

- Det er ikke krav om utbedring av åpninger i rekkverk til dagens forskriftskrav.
- Det er ikke krav om utbedring av rekkverkshøyder opp til dagens krav.

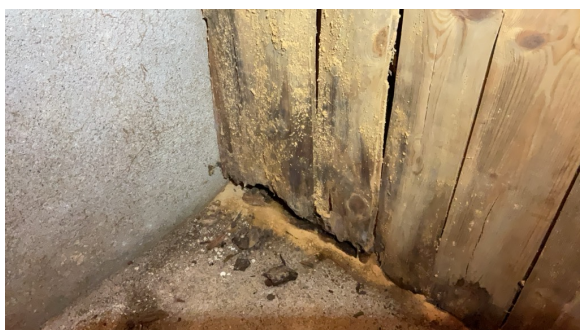
## TG 2 Kryp kjeller

Bygningen har krypkjeller under trebjelkelag og stubbegulv.

Det ble målt fukt i treverket i krypkjelleren på 20 %. Verdier over 18 % kan gi forhold der mugg/sopp kan utvikle seg.

Fukt kan følge fjellet inn i kjelleren.

- Bedre ventilering må etableres.

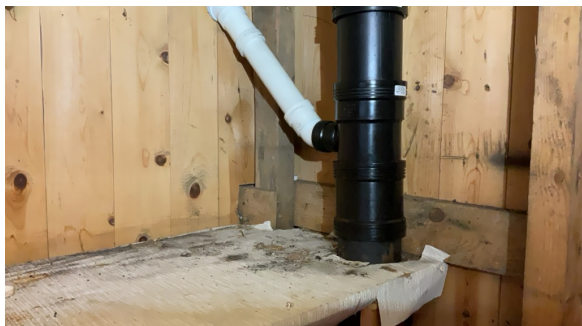
## TG 2 Avløpsrør - 2

Det er en mindre del av avløpsrør, av støpejern.

Eldre avløpsrør av støpejern er ofte utsatt for groing og rust.

- Det er ikke behov for utbedringstiltak siden anlegget fungerer i dag, men ut ifra alder kan skader plutselig oppstå på eldre anlegg.
