# Tilstandsrapport

Naust

Kårholmsveien 140, 4625 FLEKKERØY

Befaringsdato: 18.03.2026

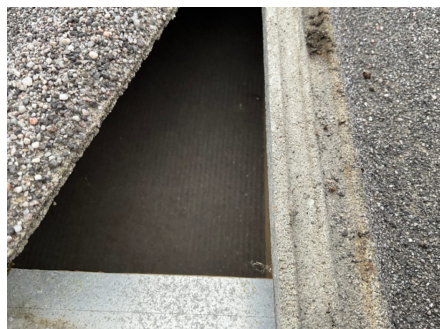
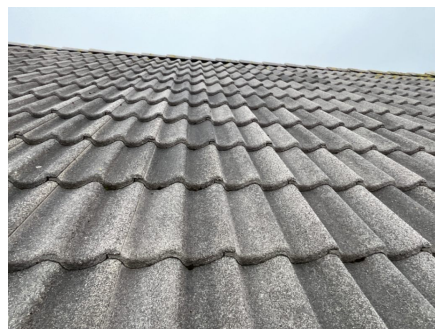
Taktekkingen er av betongtakstein. Taket er besiktiget fra takfot i stige.

Fra tilgjengelig inspeksjonspunkt ble det ikke registrert synlige skader eller avvik på takstein, beslag eller gjennomføringer. Boligen er oppført i 2008 og ligger i et område som vurderes å være værutsatt med påvirkning fra vind, nedbør og snølast. Slike forhold kan over tid medføre økt belastning på taktekking, beslag og undertak.

Da takflaten ikke er kontrollert ved ferdsel på taket, kan det foreligge skader eller svakheter som ikke er synlige fra inspeksjonspunktet, eksempelvis forskjøvet takstein, skader rundt gjennomføringer eller lokale skader i undertaket. Begrenset tilgang til takflaten medfører at vurderingen av takets tilstand er basert på delvis inspeksjon. Eventuelle skader eller svakheter på takflaten kan derfor ikke utelukkes. Uoppdagede skader kan over tid føre til lekkasjer og fuktpåvirkning i undertak og takkonstruksjon.

For en fullstendig vurdering av takets tilstand anbefales inspeksjon av takflaten under forsvarlige sikkerhetsforhold, eventuelt ved bruk av fagperson med nødvendig sikringsutstyr.

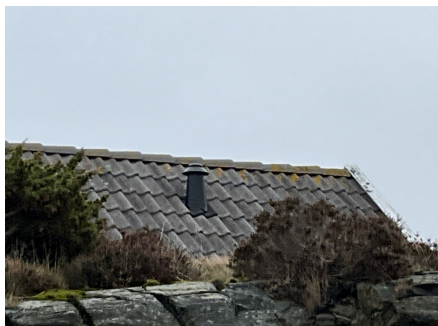
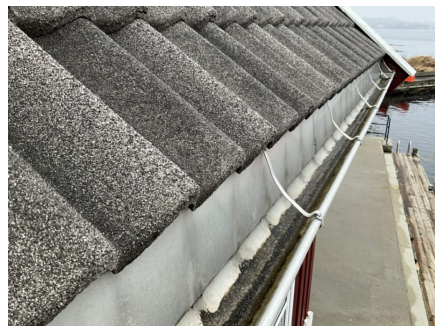
Takrenner, nedløp og beslag er utført i metall.

Fra tilgjengelige inspeksjonspunkter ble det ikke registrert vesentlige skader eller avvik på befaringsstidspunktet. Bygget ligger i et område som vurderes å være værutsatt med påvirkning fra vind/nedbør. Slike forhold kan over tid medføre økt belastning på beslag.

Det anbefales jevnlig kontroll og rengjøring av takrenner og nedløp for å sikre tilfredsstillende avrenning av overvann.

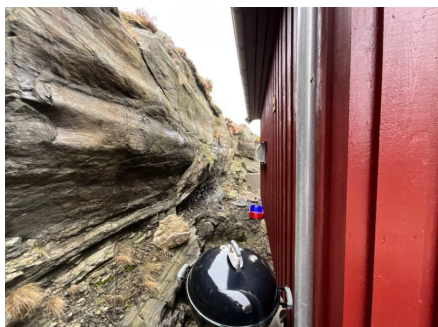
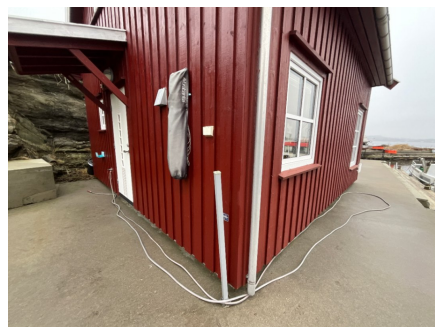
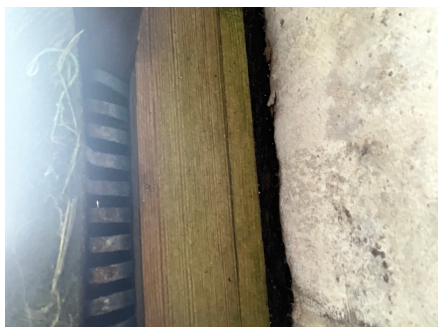
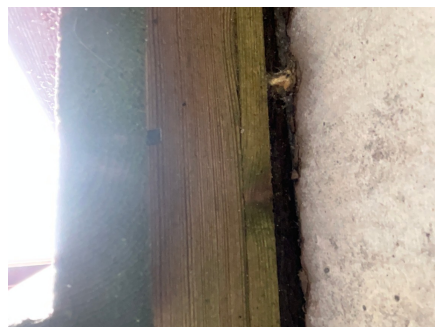
Ytterveggene er oppført med bindingsverkskonstruksjon fra byggeår. Fasaden er kledd med liggende bordkledning i tre. Kledningen er visuelt kontrollert fra bakkenivå og tilgjengelige områder rundt bygningen.

Fra tilgjengelige inspeksjonspunkter fremstår kledningen uten vesentlige skader ved befaringstidspunktet. Trekledning er imidlertid utsatt for naturlig slitasje som følge av vær- og klimabelastning over tid. Spesielt værutsatte fasader kan få økt belastning fra nedbør, vind og solpåvirkning. Mangelfull overflatebehandling eller utilstrekkelig vedlikehold kan føre til økt fuktopptak i treverket.

Kledningen bør kontrolleres jevnlig og vedlikeholdes med nødvendig overflatebehandling for å opprettholde beskyttelsen mot vær og fukt. Eventuelle skader eller svekkede bord bør utbedres ved behov.

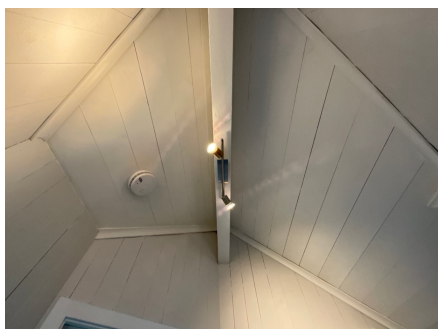
Det er ved befarings ikke registrert tegn til lekkasjer, fuktskader eller deformasjoner i himlinger eller andre synlige bygningsdeler som kan indikere svikt i takkonstruksjonen. Bygningen ligger imidlertid værutsatt til med betydelig påvirkning fra vind og nedbør, noe som over tid kan gi økt belastning på takkonstruksjonen og tilhørende bygningsdeler.

Tilstandsgrad 1 er satt på bakgrunn av at det ikke er registrert negative funn ved visuell kontroll fra tilgjengelige områder.

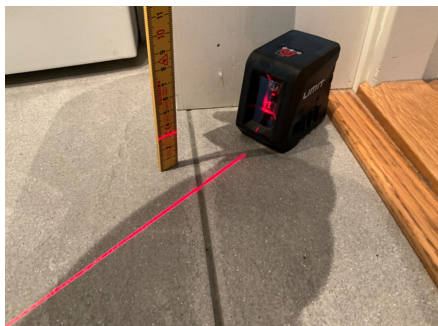
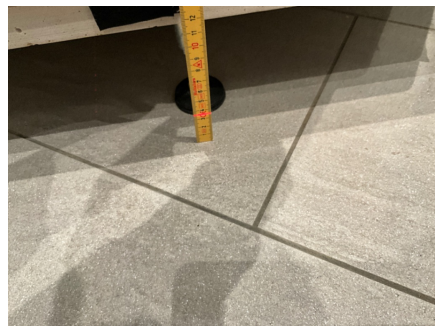
Tilfredsstillende fall vil være 1:50 minst 0,8 m ut fra sluket.

Våtrom uten oppkant ved dør og med utilstrekkelig fall til sluk har økt risiko for at vann kan renne ut av rommet ved lekkasje eller utilsiktet vannsøl. Dette kan medføre fuktskader i tilstøtende rom og bygningskonstruksjoner.

Ved eventuell renovering av våtrommet anbefales det å etablere tilfredsstillende fall mot sluk samt tilstrekkelig høydeforskjell mellom topp membran ved dørterskel og sluk i henhold til gjeldende anbefalinger.

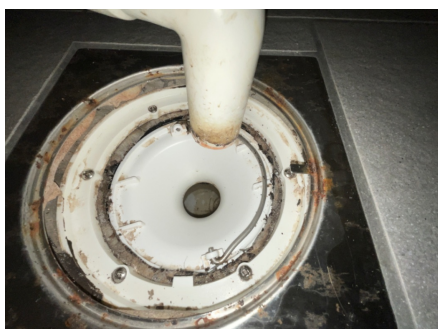
Det er ikke registrert synlige tegn til lekkasje eller fuktskade ved befarings. Hulltaking og fuktmåling i tilstøtende konstruksjon viste normale verdier. Manglende dokumentasjon på utførelse medfører redusert forutsigbarhet knyttet til membranens utførelse, detaljer rundt sluk og forventet levetid. Smøremembran er erfaringsmessig mer utsatt for utførelsesfeil enn prefabrikkerte membransystemer, særlig i overgang mot sluk. Tilstandsgrad 2 settes på bakgrunn av manglende dokumentasjon og alder, samt behov for økt oppfølging i videre brukstid.

Sprekker i membran oppstår typisk i overgang mellom sluk og gulv, deler av dette området er dekket av fliselim og fugemasse og er ikke tilgjengelig for kontroll. Hull i dette område vil kunne føre til skader i konstruksjonen.

Det anbefales jevnlig visuell kontroll av fuger, slukovergang og gjennomføringer. Ved fremtidig oppussing bør full utskifting av membran og sluk vurderes.

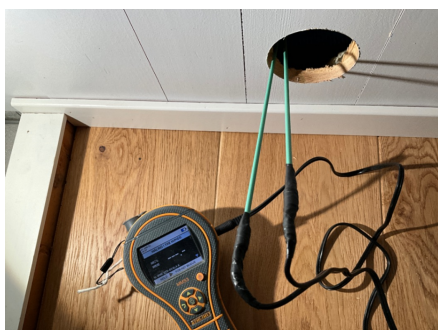
Hulltaking er foretatt uten å påvise unormale forhold. Hulltaking er foretatt i boden under trappen i bunnsvill mot badet. Fuktkvotemåling (vekt%) i konstruksjonen ble målt til 6.
