# Tilstandsrapport

Aksjeleilighet (i blokk)
-

Strandgaten 210, 5004 BERGEN
-

Rapportdato: 21.03.2025

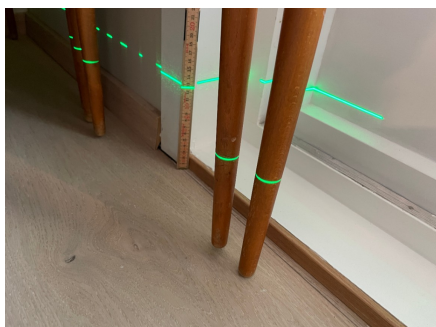
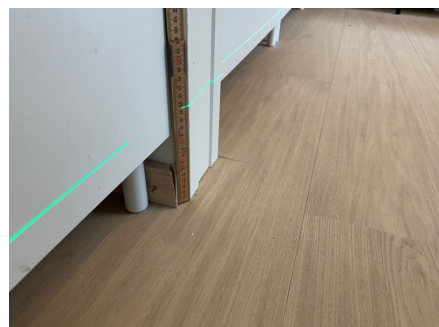
- Det er målt høydeforskjell på mellom 15-30 mm gjennom hele rommet. Tilstandsgrad 2 gis med bakgrunn i standardens krav til godkjente måleavvik.
- Det ble ved stikkmålinger målt mellom 0-20 mm nivåforskjellen i stue/kjøkken.

- For å få tilstandsgrad 0 eller 1 må høydeforskjeller rettes opp. Det vil imidlertid sjelden være økonomisk rasjonelt som et enkeltstående tiltak i en bolig som dette. Dersom boligen en gang skal renoveres, kan man vurdere slike tiltak.

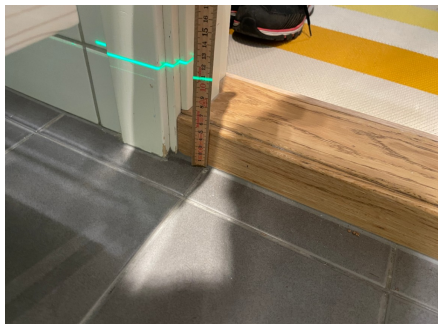
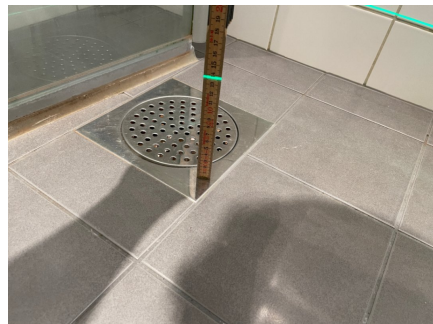
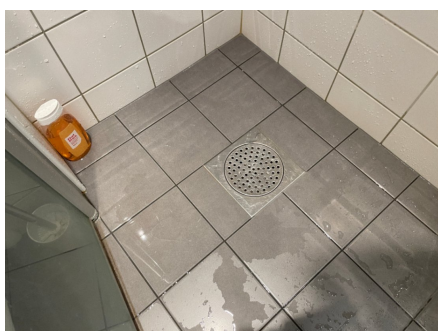
- Det er påvist avvik i fallforhold til sluk i forhold til krav i forskrift på byggetidspunktet.
- Noe svakt fall rundt sluk.

- Våtrommet fungerer med dette avviket.
