**Fritidsbolig**  
**Felehovet nord 84**  
**3855 Treungen**

#### Boligens tekniske tilstand:

**Kenneth Sørø Olsen**

Dato: 28/01/2026

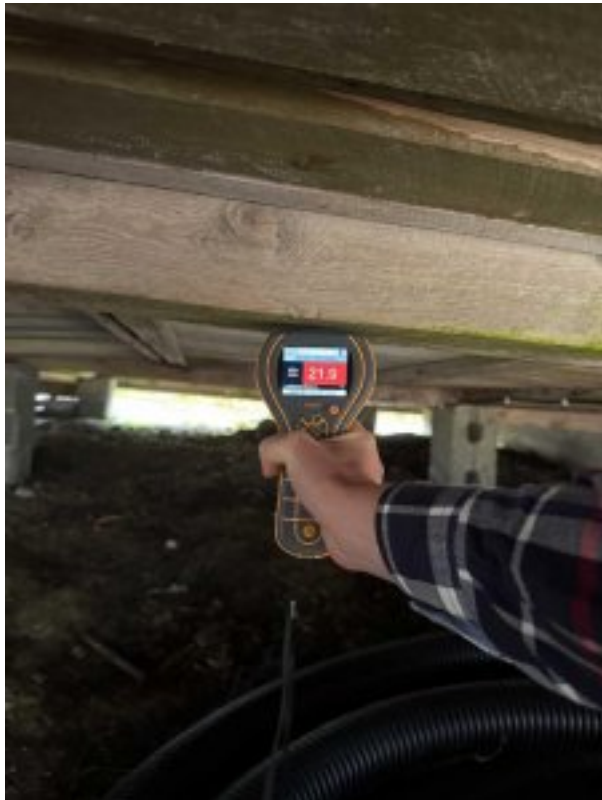
Fundamenteringen er utført med søyler og stubbeloftskonstruksjon. Det ble registrert ujevn og delvis mangelfull understøttelse, samt fravær av dampsperre og ubeskyttet isolasjon på deler av stubbeloftet. Fuktmåling i stubbeloftet viste 21,9 vekt% trefuktighet, noe som indikerer forhøyede verdier. Forholdene gir økt risiko for fuktpåvirkning, skader i konstruksjonen og redusert isolasjonseffekt. Det anbefales å etablere bedre understøtte, montere dampsperre og sikre isolasjonen mot fukt og skader.

| TAKSTMANNENS VURDERING VED TG2: | |
|---|---|
| | Merknad: Ujevn understøtte, manglende dampspærre, ubeskyttet isolasjon, forhøyet fukt (20,9 vekt%).<br>Konsekvens: Risiko for fuktskader, svekket konstruksjon og redusert isolasjonseffekt.<br>Tiltak: Etablere bedre understøtte, montere dampspærre og beskytte isolasjonen. |

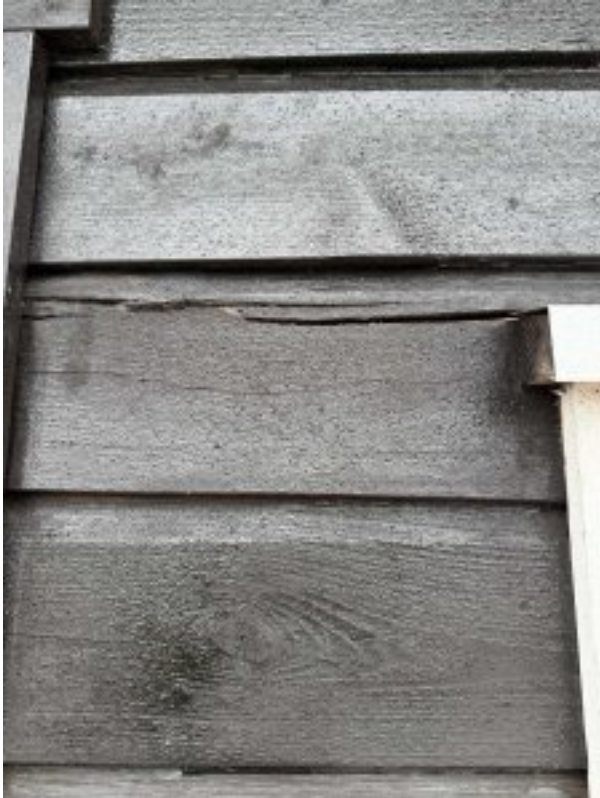
Det er påvist skader, sprekker og råteskade på kledningen.

Kledningen ble visuelt kontrollert på utsatte steder og fremstår i hovedsak i normalt god stand. Det ble registrert skade på kledning rundt ett vindu, samt manglende lufting i underkant av kledningen. Manglende lufting kan gi økt fuktbelastning og forkorte levetiden på kledningen. Skadet kledning bør skiftes, og lufting i underkant av kledningen etableres for å sikre riktig uttørking.

| TAKSTMANNENS VURDERING VED TG2: | |
|---|---|
| | Merknad: Skade på kledning rundt vindu, manglende lufting i underkant.<br>Konsekvens: Risiko for fuktbelastning og redusert levetid på kledningen.<br>Tiltak: Skifte skadet kledning, etablere lufting i underkant. |

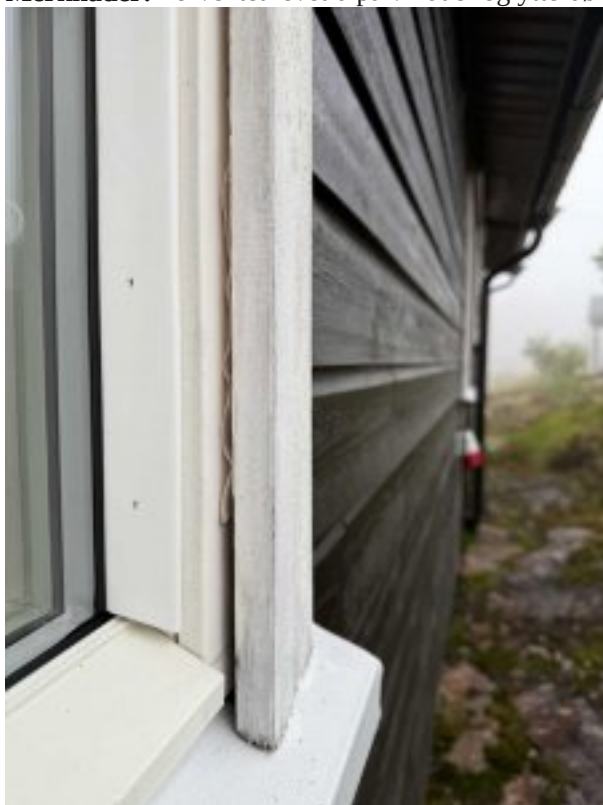
Omrammingen rundt vinduene er utført for tett mot beslag og fremstår med noe slitasje, og det er ikke tett mellom vindu og sidekarmer. Dette kan medføre økt risiko for vanninntrenging og fuktskader over tid. Ellers ble det ikke avdekket skader som krever tiltak. Det anbefales å utbedre tetting mellom vindu og sidekarmer samt vurdere justering av omramming for å redusere risikoen for skader.

| TAKSTMANNENS VURDERING VED TG2: | |
|---|---|
| | Merknad: Omramming rundt vinduer er feilutført, åpning mellom vindu og karm, generell slitasje på omramming rundt vinduer.<br>Konsekvens: Risiko for vanninntrenging og fuktskader.<br>Tiltak: Utbedre tetting og justere omramming. |

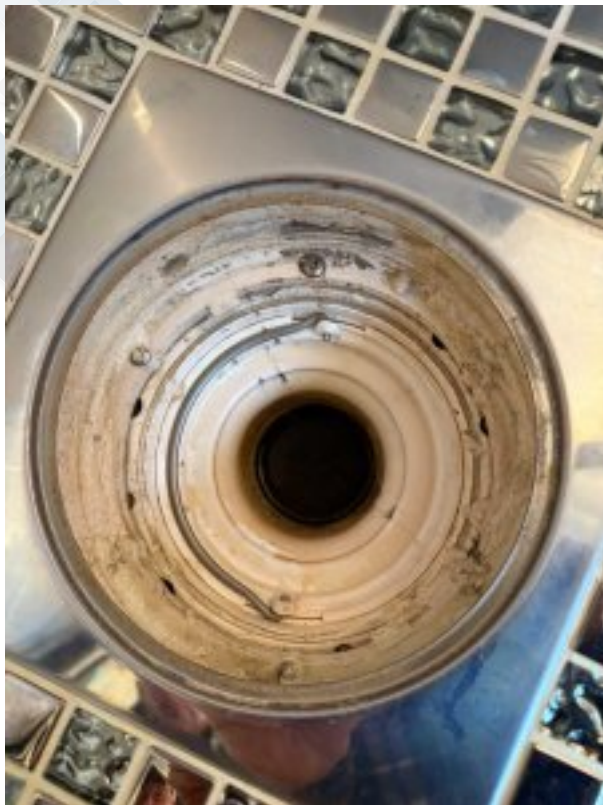
Fall på gulv ble kontrollert med laser og det registreres 24mm motfall/oppkant over en lengde på 1m ut fra dørterskel mot sluk. Viktig å merke seg at det er krav til 10mm fall over denne lengden. Grunnet oppkant i dusjsjonen har lekkasjevann fra servant ikke tilgjengelig sluk. Overflatene fremstår ellers i normalt god stand uten tegn til skader.

Membranen er fra ukjent.  
Det er påvist avvik i forhold til sluk, rørgjennomføringer, mansjetter eller klemring.  
Det er muligheter for å rengjøre sluk.  
Det er påvist tegn på feil utførelse, feil materialvalg, skadelig fukt eller utettheter.  
Arbeidet vurderes som fagmessig utført.  
Det er boret hull i tilstøtende rom eller fra undersiden.  
Det er fuktkontrollert med egnet fuktmåleverktøy.

| TAKSTMANNENS VURDERING VED TG3: | |
|---|---|
| | Merknad: Motfall/oppkant på gulv, lekkasjevann fra servant mangler tilgjengelig sluk.<br>Konsekvens: Fare for vannansamling og skader ved lekkasje.<br>Tiltak: Etablere korrekt fall og sikre sluk for lekkasjevann. |
| | Merknad: Ukjent alder på membran, manglende tettesjikt under servant, sluk uten synlig mansjett.<br>Konsekvens: Usikker tetthet, risiko for lekkasje og fuktskader.<br>Tiltak: Etablere tettesjikt under servant, kontrollere/utbedre sluk. |
