# Tilstandsrapport

Enebolig

Navrabakken 2, 4331 ÅLGÅRD

Oppdragsnr.: 12162-1658

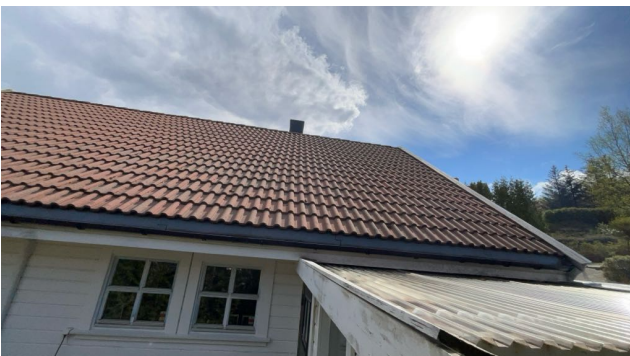
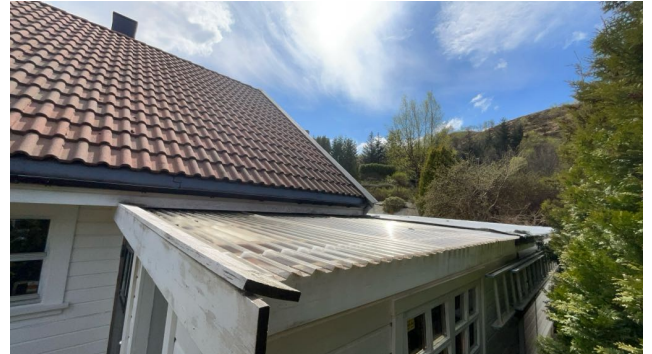
Taktekkingen er av betongtakstein. Taket er besiktiget fra bakkenivå. Siden taket (takkonstruksjon, takteking og skorstein) kun er observert fra bakkenivå, er vurderingen begrenset av dette. Det er ikke sikkerhetsmessig forsvarlig å bevege seg ut på taket eller observere fra stige. Selv om det ikke er avdekket skader under befaringen, betyr ikke dette at det ikke foreligger skader som en besiktigelse på taket kan avdekke. Vær oppmerksom på denne risikoen. En undersøkelse av taket kan utføres av en fagperson under tilstrekkelige sikkerhetsforhold. Plasttak over hagestue.

- Tidspunkt for utskiftning av takteking nærmer seg.
- Overvåk tilstanden jevnlig. For å få tilstandsgrad 0 eller 1 må tekkingen skiftes ut, men tidspunktet for når dette er nødvendig er vanskelig å si noe om.
- Tidspunkt for utskiftning av undertak nærmer seg.

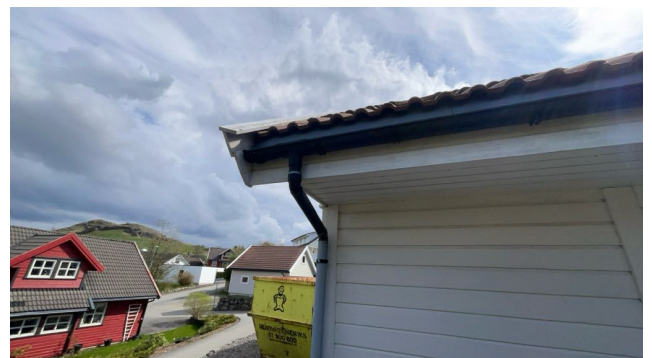
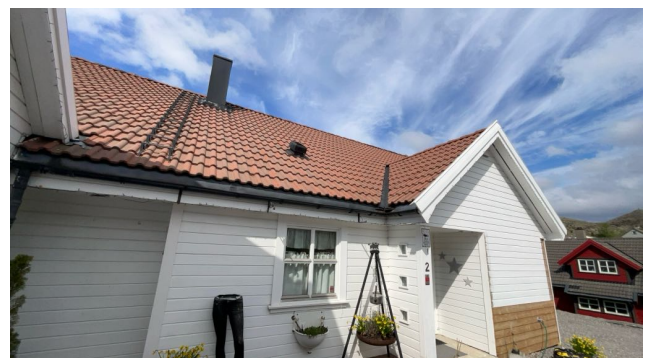
### ! TG 2 Nedløp og beslag

Renner og nedløp i plast.

- Mer enn halvparten av forventet brukstid er passert på renner/nedløp/beslag.
- Det er avvik:

- Overvåk tilstanden jevnlig. For å få tilstandsgrad 0 eller 1 må beslag/renner/nedløp skiftes ut, men tidspunktet for når dette er nødvendig er vanskelig å si noe om.
- Tiltak:

Det anbefales å montere snøfangere over gangareal for å unngå skader etter snøras fra taket.

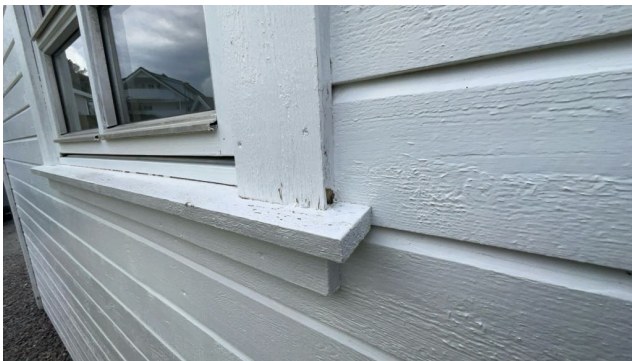
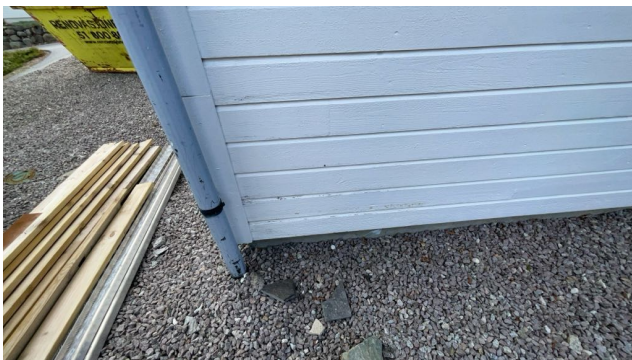
### ! TG 2 Veggkonstruksjon

- Det er påvist spredte råteskader i bordkledningen.

- Råteskadet trekledning må skiftes ut.

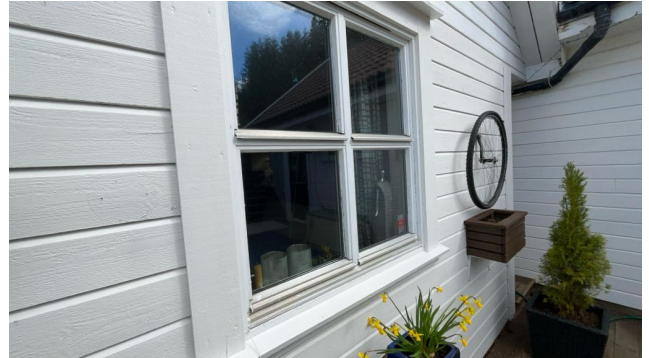
Det er påvist vinduer med punkterte glass og med begynnende råteskader.

De mest slitte vinduer må påregnes skiftet.

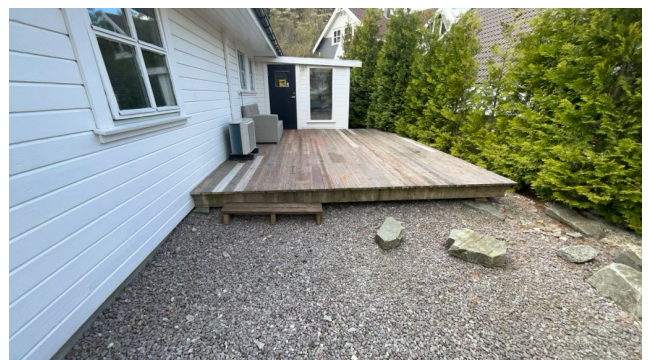
## ! TG 2 Balkonger, terrasser og rom under balkonger

- Det er påvist at dekke på terrassen har en del sprekker.

- Det er ikke behov for utbedringstiltak.

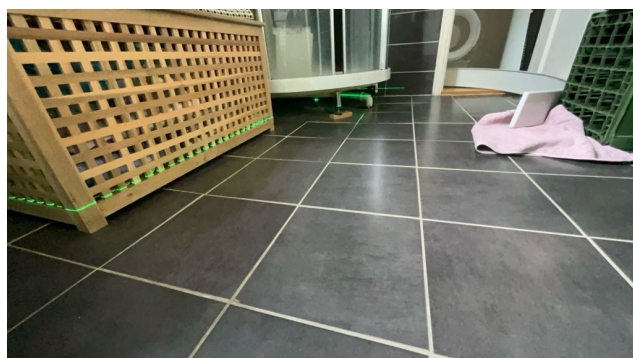
- Det er påvist at høydeforskjell fra topp slukrist til gulv/synlig topp membran ved dørterskel er mindre enn 25 mm.
- Det er påvist at noen fliser har bom (hulrom under).
- Det er påvist avvik i fallforhold til sluk i forhold til krav i forskrift på byggetidspunktet.

- Til tross for avviket i fall/høydeforskjell til sluk, vil gulvet fortsatt kunne lede vann mot sluket, men med redusert effektivitet. Dette kan potensielt øke risikoen for vannansamling i enkelte områder av badet.

- Selv om bom eller hullid ikke alltid er et umiddelbart problem, bør det overvåkes nøye for eventuell utvikling i sprekker i flisfuger e.l., oppstår dette må en foreta tiltak for å begrense utviklingen.
- Dersom tiltaket ikke utføres er det fare for videre skadeutvikling.
- Et bad med manglende/ redusert fall til sluk blir mindre funksjonelt og sikkert for brukeren. Dette kan medføre stående vann på gulvet, vann som ikke ledes effektivt til sluket, økt risiko for at vann renner ut av rommet og redusert sklisikkerhet på gulvet.

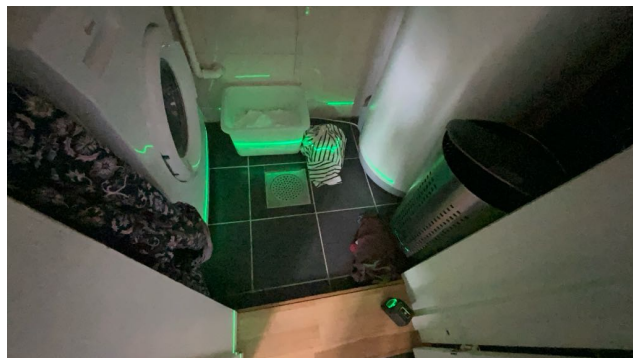
### ! TG 1 Overflater vegger og himling

- Det er påvist avvik i fallforhold til sluk i forhold til krav i forskrift på byggetidspunktet.

- Våtrommet fungerer med dette avviket.
