Navrabakken 2, 4331 ÅLGÅRD

**ÅLGÅRD/FISKEBEKK - Enebolig med  
dobbel garasje - skjermet  
uteområde med gode solforhold**

Rapportdato: 15.05.2025

# Tilstandsrapport

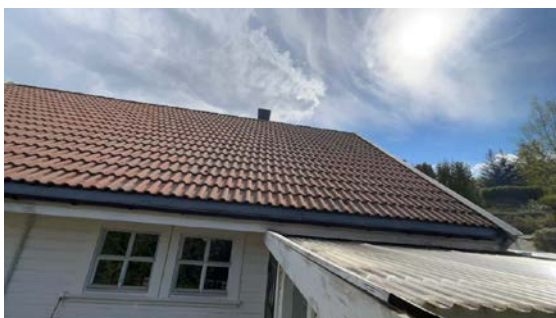
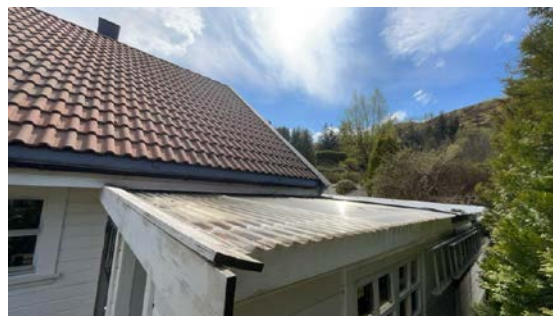
Taktekingen er av betongtakstein. Taket er besiktiget fra bakkenivå. Siden taket (takkonstruksjon, takteking og skorstein) kun er observert fra bakkenivå, er vurderingen begrenset av dette. Det er ikke sikkerhetsmessig forsvarlig å bevege seg ut på taket eller observere fra stige. Selv om det ikke er avdekket skader under befaringen, betyr ikke dette at det ikke foreligger skader som en besiktigelse på taket kan avdekke. Vær oppmerksom på denne risikoen. En undersøkelse av taket kan utføres av en fagperson under tilstrekkelige sikkerhetsforhold. Plasttak over hagestue.

- Tidspunkt for utskiftning av takteking nærmer seg.
- Overvåk tilstanden jevnlig. For å få tilstandsgrad 0 eller 1 må tekkingen skiftes ut, men tidspunktet for når dette er nødvendig er vanskelig å si noe om.
- Tidspunkt for utskiftning av undertak nærmer seg.

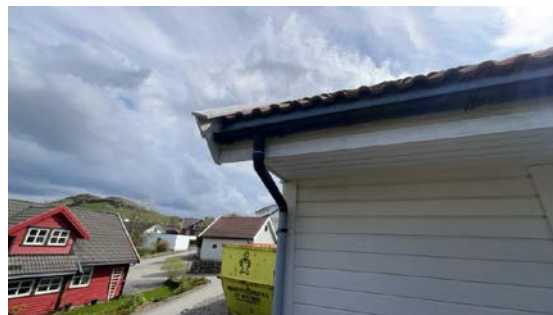
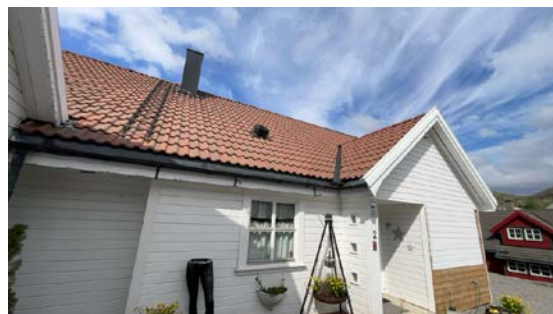
### TG 2 Nedløp og beslag

Renner og nedløp i plast.

- Mer enn halvparten av forventet brukstid er passert på renner/nedløp/beslag.
- Det er avvik:

- Overvåk tilstanden jevnlig. For å få tilstandsgrad 0 eller 1 må beslag/renner/nedløp skiftes ut, men tidspunktet for når dette er nødvendig er vanskelig å si noe om.
- Tiltak:

Det anbefales å montere snøfangere over gangareal for å unngå skader etter snøras fra taket.

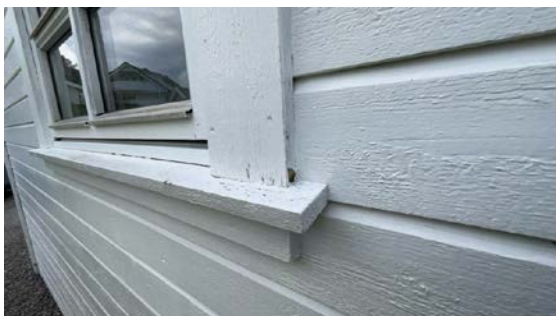
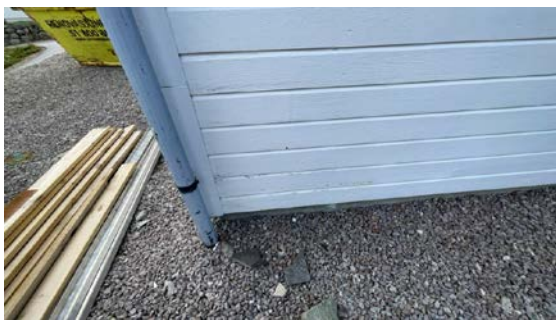
### TG 2 Veggkonstruksjon

- Det er påvist spredte råteskader i bordkledningen.

- Råteskadet trekledning må skiftes ut.

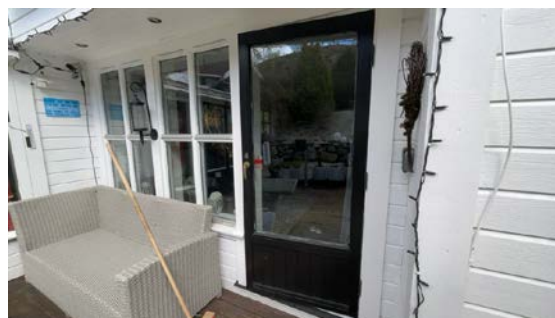
## TG 2 Balkonger, terrasser og rom under balkonger

Terrasse ut fra stuen.

- Det er påvist at dekke på terrassen har en del sprekker.

- Det er ikke behov for utbedringstiltak.

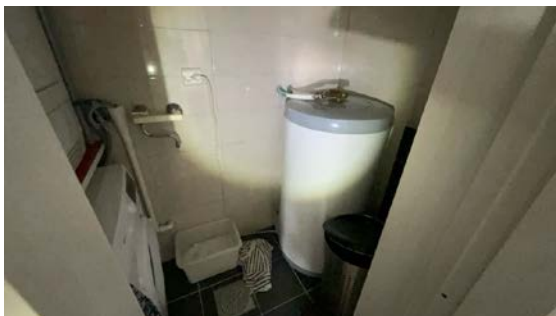
## 1 TG 2 Elektrisk anlegg

10. Er det tegn på at kabelinnføringer og hull i inntak og sikringsskap ikke er tette, så langt dette er mulig å sjekke uten å fjerne kapslinger?  
**Nei**
11. Finnes det kursfortegnelse, og er den i samsvar med antall sikringer?  
**Ja**
12. Foreta en helhetsvurdering av det elektriske anlegget, dets alder, allmenne tilstand og fare for liv og helse. Bør det elektriske anlegget ha en utvidet el-kontroll?  
**Ja Pga. alder på det elektriske anlegget, anbefales en utvidet el-kontroll.**

- Det bør etableres tilfredsstillende el-tilkobling etter gjeldende forskrift.
