# Tilstandsrapport

Boligbygg med flere boenheter

Haslekroken 7 A, 0575 OSLO

Befaringsdato: 19.08.2025

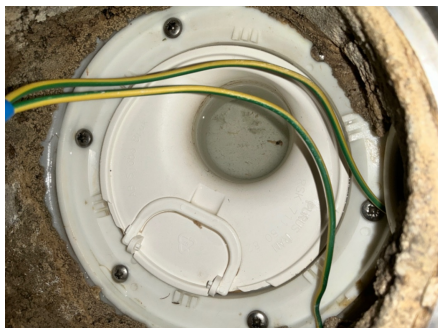
### 🔧 TG 2 Sluk, membran og tettesjikt

- Sluket ligger tett inntil veggen (mindre enn 300 mm). Nær plassering gjør det vanskeligere å få helt tett overgang mellom gulv og vegg. Tettheten kan imidlertid ikke undersøkes visuelt.

- Sluket har oppnådd mer enn halvparten av forventet levetid. Eldre sluk gir større mulighet for slitasje som kan føre til utettheter.

- Membranen har passert halvparten av forventet levetid. Når membranen eldes, svekkes den gradvis og kan utvikle mindre utettheter som slipper fukt ned i konstruksjonen. Hvor raskt dette skjer avhenger av kvalitet, utførelse og bruk, og regelmessig tilsyn er viktig. En full oppgradering med nytt tettesjikt må påregnes på sikt, selv om det er vanskelig å si nøyaktig når.
