# Tilstandsrapport

Borettslag rekkehus

Sølveien 14 C, 4629 KRISTIANSAND S

Befaringsdato: 24.10.2025

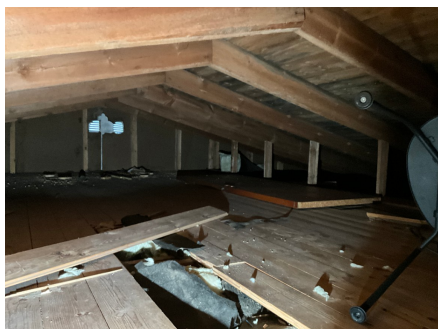
Stedvis noe lite lufting.

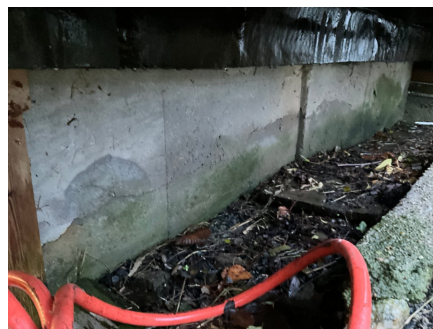
Ingen utvendig fuktsikring.

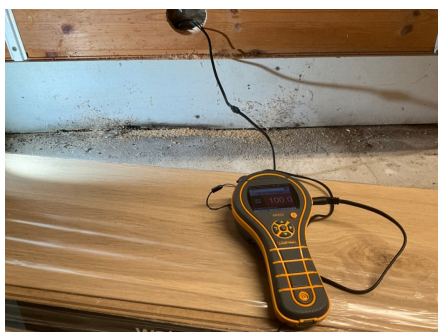
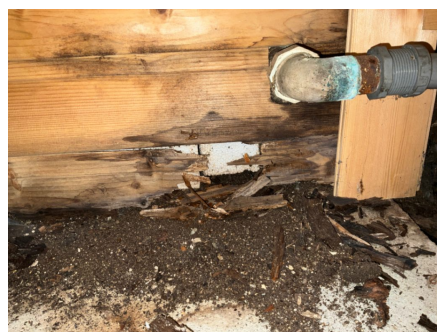
Bakkant av boligen ligger under terreng. Det er ved hulltaking målt fukt. Hulltaking er foretatt i boden.

- Det er gjennom hulltaking påvist høyt fuktnivå inne i trekonstruksjonen i hulltakingen, men ikke påvist fuktskader i dette området. Høy luftfuktighet kan over tid føre til muggvekst eller sverting av materialer. Samtidig kan materialer og konstruksjoner bli ødelagt.
- Det er i hulltaking påvist fukt-/råteskader.
- Det er påvist synlig fuktighet på mur/gulv i kjeller.

Det er ved hulltaking registrert fritt vann. Det er svært vått i deler av boden, akkurat hvor vannet kommer inn i bygget er ikke lokalisert nærmere undersøkelser må gjøres for å finne lekkasjepunktet.

Fritt vann

- Ytterligere undersøkelser må foretas for å få kartlagt årsak og omfanget på eventuelle skader.

Avviket kan ikke fikses fra innsiden, det må gjøres tiltak på dreneringen og sannsynligvis også tekkingen til verandaen.

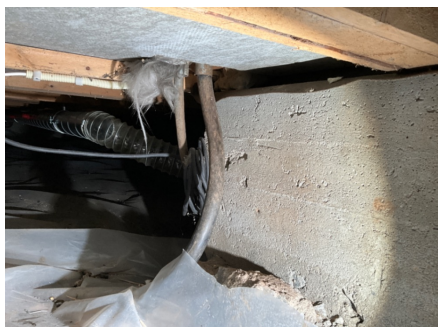
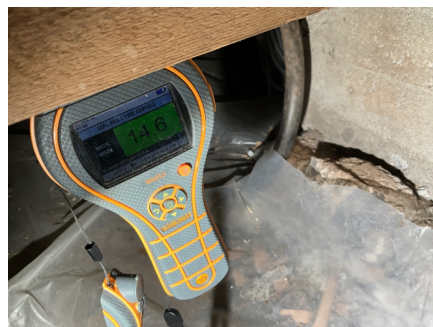
- Det er ikke adkomst til deler av krypkjelleren. Kryp kjeller er kun vurdert i tilgjengelige deler. Kryp kjeller regnes for å være en risikokonstruksjon som er utsatt for fukt- og råteskader i bunnsvill, trebjelkelaget og andre tilstøtende konstruksjoner, på grunn av fuktighet fra grunnen og kondensering ved temperaturforskjeller. Selv om det ikke er avdekket tegn på skader, betyr ikke dette nødvendigvis at det ikke foreligger skader i eller i forbindelse med krypkjelleren.
- Det er registrert symptom på aktivitet fra skadedyr.

Det er montert avtrekksvifte og plast på synlige deler av gulvet i kryperommet. På grunn av liten plass er det begrenset muligheter for inspeksjon, på bakgrunn av fuktskadene i boden kan det ikke utelukkes skader i andre deler av kryperommet. Ved renovering av bad eller vaskerom anbefales det å gjøre nærmere undersøkelser.

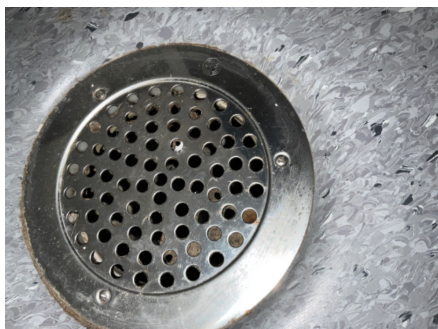
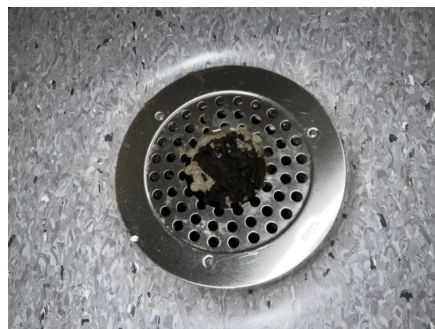
- Eldre sluk av støpejern er ofte utsatt for rust som kan medføre lekkasjer. Eventuelle lekkasjer kan medføre fuktskader på tiliggende konstruksjoner.

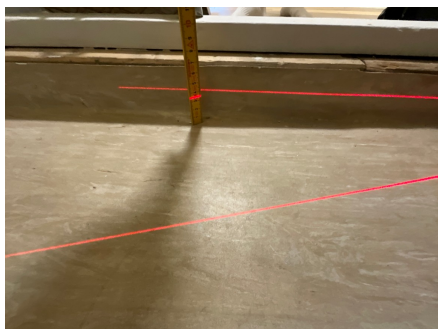
Lite oppkant mot gjennomføringer ol.

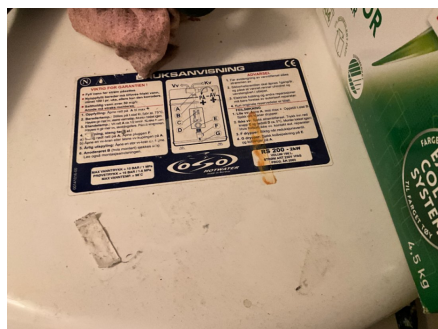
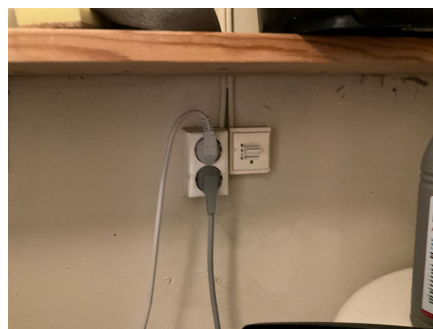
Eldre tanker med stor fare for lekkasjer, utskifting før lekkasje anbefales. Fare for skader i bygget.

- Det er ikke behov for utbedringstiltak siden tanken fungerer i dag, men ut ifra alder kan skader plutselig oppstå på eldre tanker.
- Det bør etableres tilfredsstillende el-tilkobling etter gjeldende forskrift.

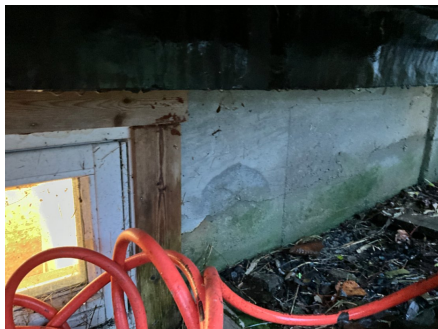
Det er ingen synlig utvendig fuktsikring på murene.

- Det mangler, eller på grunn av alder er det sannsynlig at det mangler, utvendig fuktsikring av grunnmuren ved kjeller/underetasje.

- Fuktsikring av muren må etableres inkl. klemlist.

På bakgrunn av fukt i underetasjen anbefales det å gjøre tiltak i utvendig fuktsikring, dette for å unngå ytterligere fukt med dertil skader.
