Tilstandsrapport

📍 Pilestredet 91 B, 0358 OSLO

gnr. 216, bnr. 146, snr. 6

SELVEIERLEILIGHET I KLASSISK MURVILLA

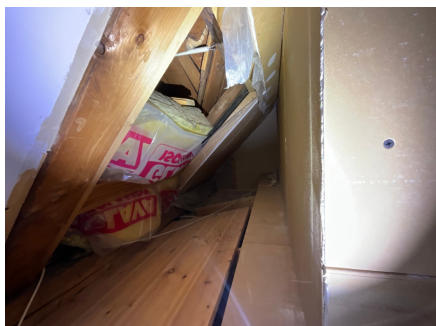
3. ETASJE > BAD

Baderommets konstruksjon er ikke kjent, og underlaget er sikret med metoder som er mangelfulle i følge dagens krav.

- Rommet har ingen tilluft.
- Riss i fuger
- Rommet har ikke tilfredstillende/manglende membran under badekar.
- Slipp i fuger i overgang vegg og gulv.
- Avvik i fallforhold sammenlignet med dagens krav.
- Bøim i fliser.
- Det er ingen dreneringshull under toalett.
- Rommet har ikke sluk i gulv, og avløp er kun ført i rør. Det er registrert synlig vann/fukt i bunnen av konstruksjonen ved rørføringer.

Fravær av sluk innebærer at eventuelt lekkasje- eller sølevann ikke ledes bort på en kontrollert måte. Dette øker risikoen for vannspredning til tilstøtende konstruksjoner og kan medføre fuktskader før forholdet oppdages.

- Sørg for god og regelmessig gjennomlufting av våtrommet slik at fuktighet effektivt ledes ut.
- Vær oppmerksom på at fuktige våtrom gir økt risiko for soppdannelse og jordslag.
- Tørk opp vannsøl på gulv og andre flater for å begrense fuktspredning.
- Utfør jevnlig rengjøring av fliser, fuger og sanitærutstyr for å opprettholde funksjon, farge og overflater.
- Ventilasjonsventil bør demonteres og rengjøres ca. én gang per år for å hindre tilstopping av støv og smuss.
- Unngå i størst mulig grad boring gjennom fliser i våtsoner. Dersom boring likevel utføres, må gjennomføringer tettes korrekt med godkjent våtromssilikon for å hindre fuktinntrengning.

- Våtrommet må totalrenoveres. Alle forhold med tettesjikt, våtsone, sluk m.m. må dokumenteres.
- Våtrommet har behov for omfattende oppgraderinger. For å sikre en løsning som oppfyller gjeldende krav, bør tettesjikt, sluk og røropplegg oppgraderes og dokumenteres.

Kostnadsestimat: 200 000 - 500 000

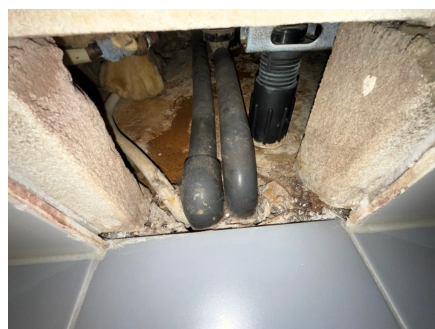
3. ETASJE > BAD

Hulltaking er ikke gjennomført da baderommet har vesentlige avvik og allerede er tilstandsvurdert til TG 3. På bakgrunn av synlige symptomer og generell tilstand vurderes det som åpenbart at våtrommet må totalrenoveres for å tilfredsstille dagens krav til funksjon og fuktsikkerhet. Ytterligere undersøkelser, som hulltaking, anses derfor unødvendig, jf. forskrift til avhendingslova § 2-2.

Det ble rutinemessig utført fuktsøk med Protimeter SM i dusjsonens vegger ved befaringen. Det ble ikke registrert indikasjoner på forhøyede fuktverdier. Fuktsøk gir kun en indikasjon og må ikke oppfattes som en garanti for baderommets tilstand. Måling av gulv er ikke utført.
