Tilstandsrapport

📍 Svandalsvegen 155 , 4208 SAUDASJØEN

Befaringsdato: 08.04.2026

Selveier fritidsbolig (leilighet)

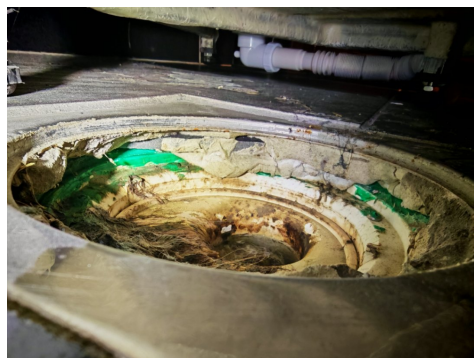
! TG 3 Sluk, membran og tettesjikt

Det er plastsluk og ukjent tettesjikt/membran.

Membran er synlig i sluk, men ikke mulig å se hvordan denne evt. er festet til sluk. Det foreligger ingen dokumentasjon.

- Mer enn halvparten av forventet brukstid er passert på membranløsningen.

- Sluk har begrenset mulighet for inspeksjon og rengjøring.
- Det er ikke tilfredsstillende membran/tettesjikt på våtrommet.

Det er ikke vanntett sjikt i våtsoner vask og dusj.

Våtrommet har redusert lekkasjesikkert og er ikke egnet for direkte bruksvann.

- Tilgang til sluk må bedres både for inspeksjon og rengjøring.
- Når sluket har begrenset tilgang, er det vanskelig å rengjøre sluket og å inspisere den for å oppdage skader i membranen/fuger rundt sluket, som er avgjørende for å forhindre lekkasjer.
- Det er viktig å merke seg at levetiden til en membran varierer basert på kvalitet, installasjon og bruk. Eldre membraner kan bli sprø og sprekke opp, noe som fører til at de mister sin vanntettende funksjon. Dette kan resultere i vannlekkasjer gjennom vegger og gulv og fuktskader.
- Det må etableres tilfredsstillende tettesjikt/membran på våtrommet.

Kostnadsestimat: 20 000 - 100 000

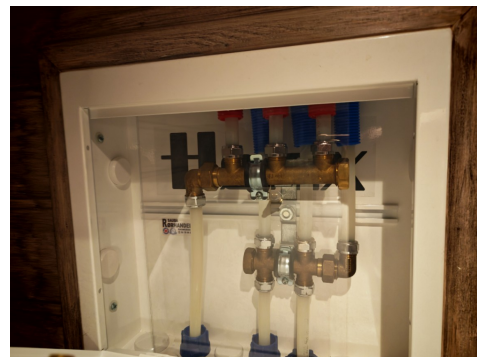
Vannrør av plast (rør-i-rør system).

Det ser ut som det er tilordnet et dreneringssystem der evt. lekkasjevann går i røret til kaldtvann vask på badet, og dette fungerer da både som varerør og drenering for evt. lekkasje.

Normalt er det eget dreneringsrør for evt. lekkasjevann.

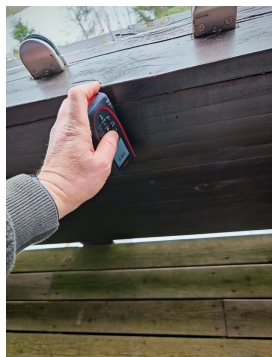
- Åpninger i rekkverk er større enn dagens forskriftskrav til rekkverk i innvendige trapper.
- Åpninger i rekkverk på balkong eller terrasse er ikke i henhold til krav i dagens forskrifter.
- Det er avvik i rømningsveier.
- Det er ikke montert rekkverk på innvendig trapp.
- Det er mangler/skader på røykvarslerutstyr ihht gjeldende forskrift om brannforebygging.

Begrenset klatresikkert rekkverk : horisontalt liggende bygningsdel som tillatter klatring i en høyde < 0.75m.

- For å avklare omfanget av avvik ved rømningsveier bør det innhentes en brannteknisk vurdering.
- Åpninger i innvendige trapper er såpass store at det ut ifra sikkerhetsmessige forhold anbefales å lage mindre åpninger.
