# Casparis veg 14 2318 HAMAR

## Tilstandsrapport Eierskifte

Boligtype: Horisontaldelt tomannsbolig

Byggeår: 1956

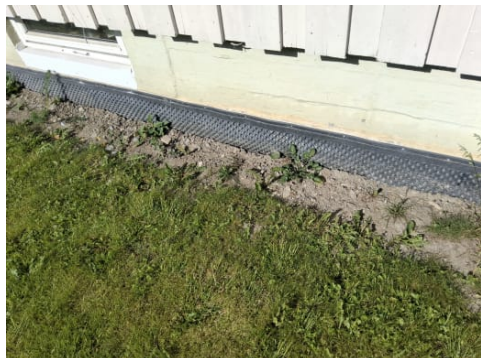
Det er etablert utvendig grunnmursplast.

Terrengfallet rundt bygningen er stedvis mindre enn anbefalt. Basert på en helhetlig skjønnsvurdering så vurderes forholdet til å ikke utgjøre en vesentlig forhøyet risiko for økt fuktbelastning på bygningen.

Det registreres salt/kalkutslag på innvendig grunnmursflater som indikerer fukttransport gjennom grunnmuren, det ble foretatt overflatesøk med fuktindikasjonsinstrument mot tilgjengelige murflater/ gulv på grunn, uten at det ble registrert forhøyede verdier. Målingen gir kun et øyeblikksbilde av forholdene og kan for eksempel endre seg med årstider, fukt- og temperaturforhold, det anbefales derfor at kjelleren bør holdes under observasjon og lagring av varer dirkete mot gulv/grunnmur bør unngås og god utlufting ivaretas.

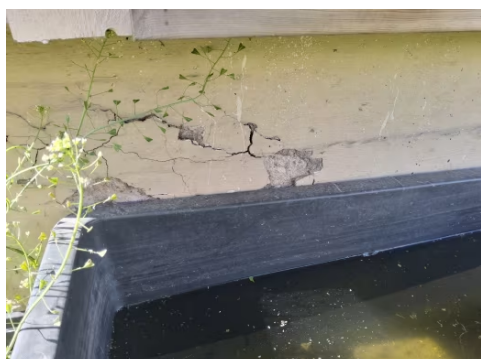
Avskalling av maling/murpuss observeres stedvis på grunnmuren, pussavskalling kan medføre redusert værbeskyttelse og økt risiko for fuktinntrenging. Eksakt årsak er ukjent.

Det anbefales å foreta en gjenpussing av sprekker i grunnmur for å hindre fuktinntrekk/frostspreg, og slik at forholdet kan observeres over tid, med tanke på om dette er under utvikling eller er stabilt.

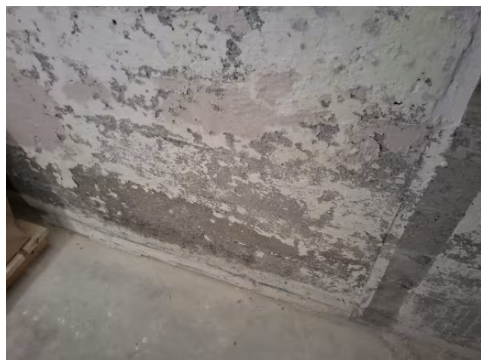
Salt/kalkutslag på grunnmur.

Det registreres mineralutslag (salt/kalkutsalg) i overflater som er et symptom på fuktvandring gjennom grunnmur. Registrerte avvik vurderes ikke å være vesentlig og kjelleren fungerer som en grovkjeller. Lagring av fuktømfintlige varer dirkete mot gulvv/grunnmur anbefales ikke.

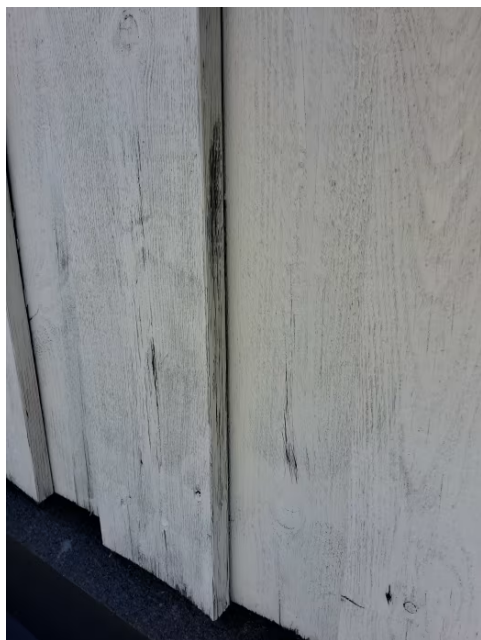
Kledning på rekkverk er værslitt.

For å lukke avviket må høyden på rekkverket heves til dagens krav på 100 cm. Rekkverket blir målt til 87 cm. og er lavere enn forskriftskravet på 100 cm. Tilstand på tettsjikt bør undersøkes nærmere.

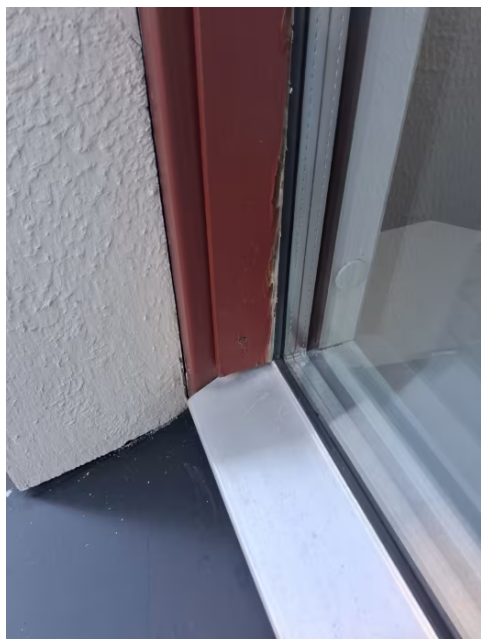
Enkelte vinduskarmer er værslitt.

Overflatebehandling bør påregnes.

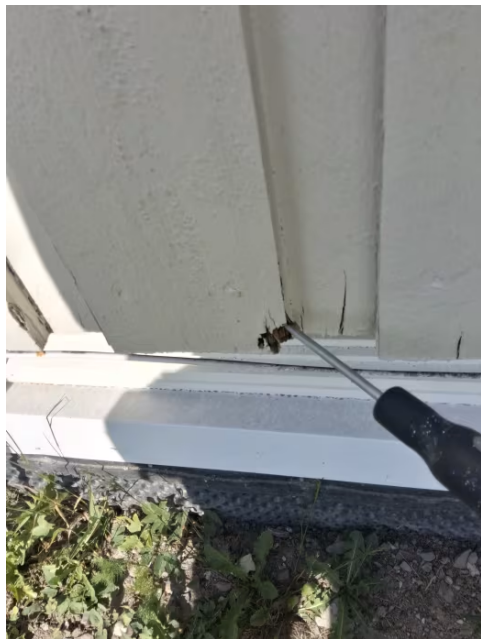
Det registreres enkelte råteskader på ytterkledningen.

| Undersøkelsen er foretatt fra bakkenivå med tilfeldige stikktakninger med syl for kontroll av råteskader.<br>Kledningen er stedvis værslitt og det registreres stedvis råteskader i trekledning. Det er benyttet klosser som musesperre bak kledning, dette har medført stedvis redusert lufting. Det er ikke manglende musetetting som følge av at kledningen ikke er luftet. | |

| Rengjøring og overflatebehandling må påregnes. Råteskadet trekledning bør skiftes ut. Det bør foretas tiltak for å bedre lufting av kledningen.<br><br>Underliggende estimert utbedringskostnad gjelder kun utskifting av enkelte kledningsbord med råteskader. | |

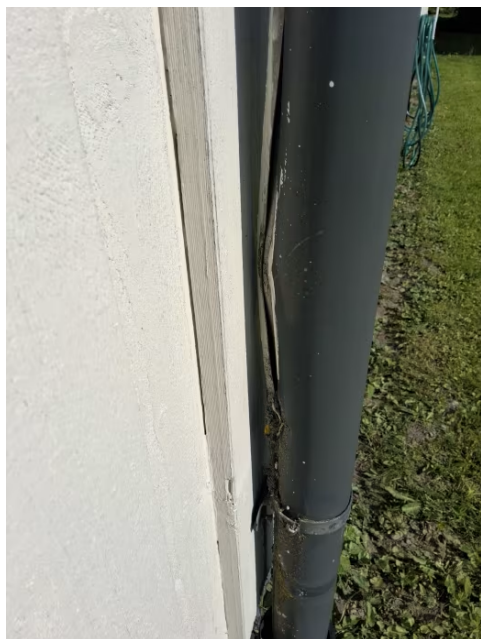
Utbuling på nedløpsrør.

| Det ble registrert buling/skade i nedløpsrør som er et symptom på frostspreng. | |

| Utskifting nedløpsrør med skader takrenner bør påregnes. | |

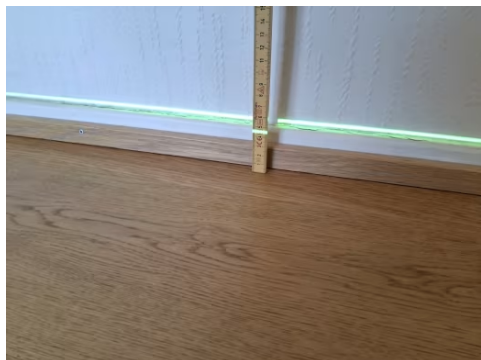
Etasjeskille er kontrollert med nivelleringslaser.

Kontroll av etasjeskille utføres med nivelleringslaser. Det tas stikkprøver i to retninger i minst to rom per etasje der det lar seg gjøre. Med bruk av nivelleringslaser ble det registrert totalt avvik på i begge kontrollerte rom mellom 15 og 30 mm, i tillegg til lokale skjevheter. Det er ikke uvanlig å oppleve skjevheter i gulvet i eldre boliger, og dette skyldes ofte at materialene er underdimensjonert i forhold til dagens byggemåte. Det vurderes at det ikke er behov for umiddelbare tiltak, men ved eventuell legging av nytt gulv som stiller krav til planhet av underlaget, bør avretting påregnes.

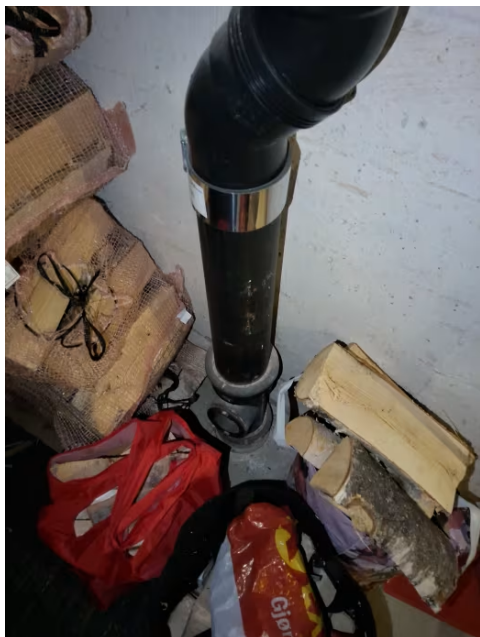
Stakeluke er plassert i felles kjeller.

Deler av avløpsanlegget er fra byggeåret, og har nådd en alder som tilsier at skader / lekkasjer kan oppstå.

Det ble ikke registrert behov for tiltak, men med tanke på alder kan skader plutselig oppstå på avløpsrør av eldre årgang. Ved eventuelle oppgraderinger av våtrom/kjøkken vil det være hensiktsmessig å skifte avløpsrør.

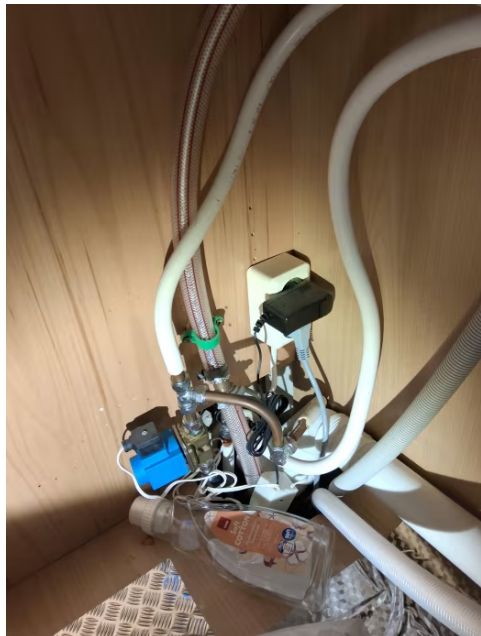
Vannrør av kobber og automatisk vannstoppeventil i kjøkkeninnredning.

Deler av vannrørene er fra byggeåret, og har nådd en alder som tilsier at skader / lekkasjer kan oppstå. Stoppekran er felles for flere boenheter. Det er ikke registrert egen hovedstoppekran for boenheten.

Det anbefales at det etableres en egen hovedstoppekran for boenheten. Det ble ikke registrert behov for øvrige tiltak, men med tanke på alder kan skader plutselig oppstå på vannrør av eldre årgang. Ved eventuelle oppgraderinger av våtrom/kjøkken vil det være hensiktsmessig å skifte vannrør.

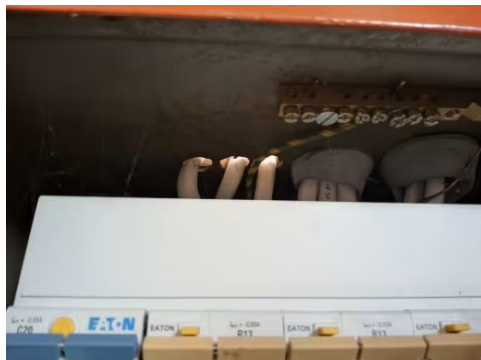
Det er åpninger rundt kabler fra sikringsskap.

| Med bakgrunn i de registrerte avvik bør det gjennomføres en utvidet el-kontroll av en kvalifisert elektrofaglig person. | |

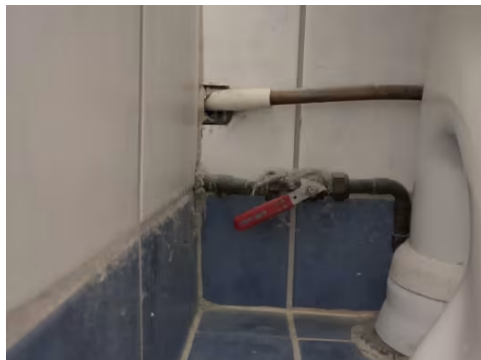
Rørgjennomføringer er ikke tett med membran/mansjetter.

Fallforhold er ikke kontrollert under dusjkabinett på grunn av manglende adkomst for måling. Vindu er plassert i våtsone, forholdet medfører risiko for fuktskader på vinduet og omliggende veggkonstruksjon.

Det anbefales å fortsatt benytte et dusjkabinett for å unngå ytterligere fuktbelastning fra fritt vann på gulv og vegger.
