# Tilstandsrapport

Enebolig

Nordre Digerneset 4, 1970 HEMNES

Rapportdato: 18.05.2026

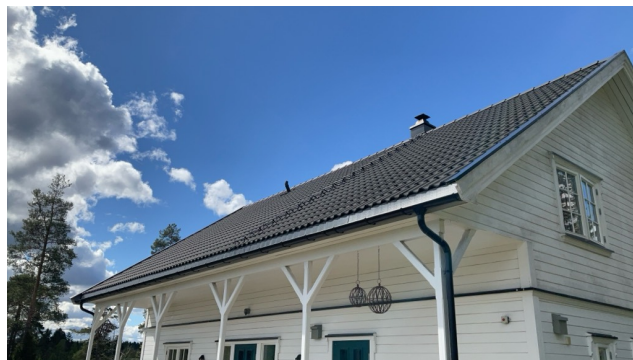
**Vurdering av avvik:**  
• Det er avvik:  
Det mangler snøfangere på deler av taket.

**Konsekvens/tiltak**  
• Tiltak:

Snøfangere må monteres der hvor dette mangler for å redusere risikoen for snøras, som kan medføre fare for personskade eller skade på eiendom.  
Manglende snøfangere innebærer økt risiko for at snø og is kan rase ned fra taket og forårsake skader.

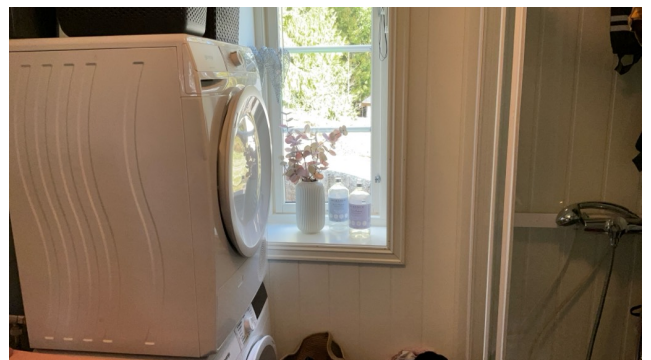
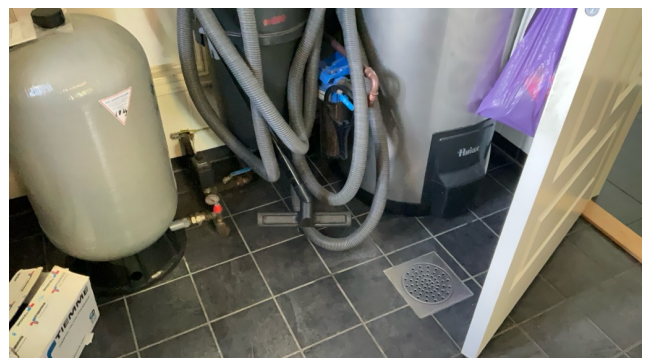
## ! TG 2 Overflater vegger og himling

- Det er vindu/dør med ikke fuktbestandige materialer i våtsonen (ved vask, dusj, badekar, osv.), løsningen eller byggematerialet er uegnet.
- Det er avvik:
- Det er uegnede materialer i våtsoner.

Det er svelleskade i utforing til entredøren pga. vannsøl.

- Tiltak:
- Uegnede materialer må fuktbeskyttes/utskiftes.

Utforingen til entredøren bør skiftes ut for å hindre videre forringelse.

Det må opprettholdes bruk av dusjkabinett, da bruk av uegnede materialer i våtsoner kan føre til oppfukning, oppsvelling og redusert levetid på vindu og omkringliggende konstruksjoner.

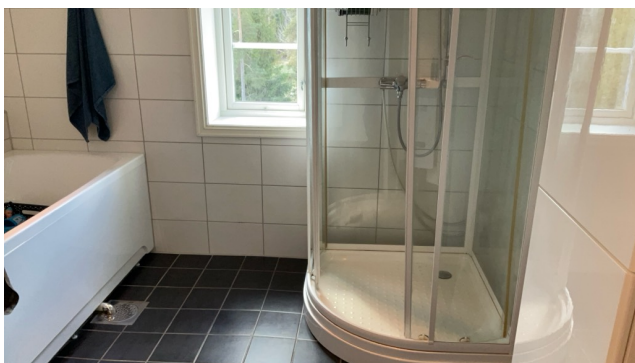
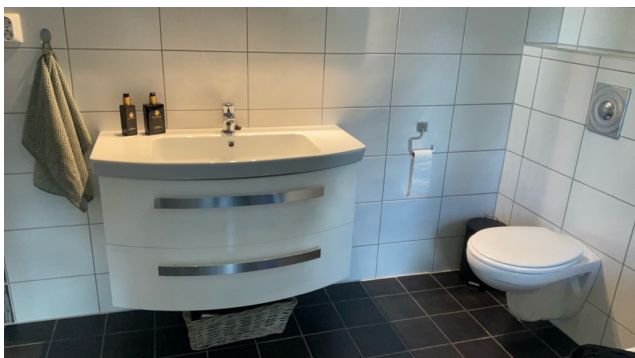
### TG 2 Overflater vegger og himling

- Det er vindu/dør med ikke fuktbestandige materialer i våtsonen (ved vask, dusj, badekar, osv.), løsningen eller byggematerialet er uegnet.

- Uegnede materialer må fuktbeskyttes/utskiftes.
- Dersom det ikke gjøres tiltak, kan dette medføre oppfukning, oppsvelling og forringelse av materialer over tid og fuktskader på tilstøtende konstruksjoner.

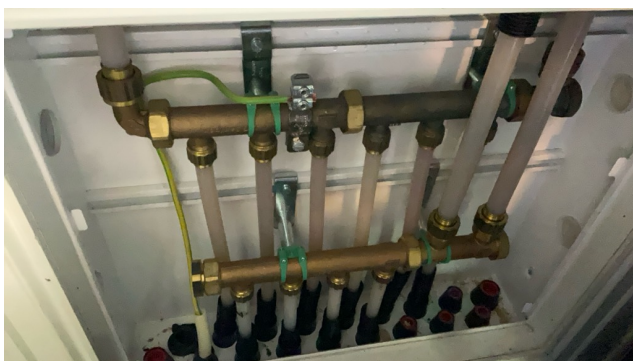
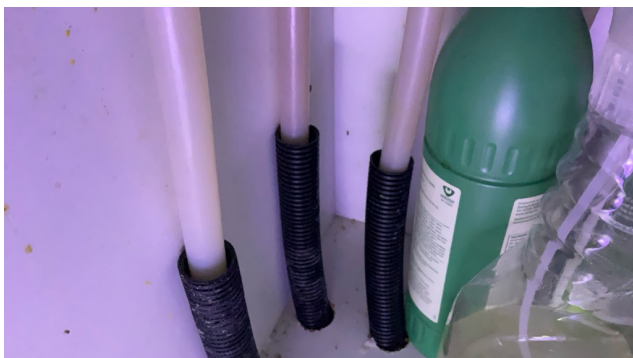
Manglende tettemuffer på varerør i kjøkkenbenken.

Tettemuffer bør monteres i enden av varerørene i kjøkkenbenken for å hindre at eventuelt lekkasjevann kan trenge ut i omkringliggende konstruksjon.

Manglende tettemuffer øker risikoen for fuktskader og bygningsmessige skader ved lekkasje.
